Tilstandsrapport

📍 Olav Kyrres gate 8, 0273 OSLO

Befaringsdato: 24.04.2025

Boligbygg med flere boenheter - Byggeår: 1980

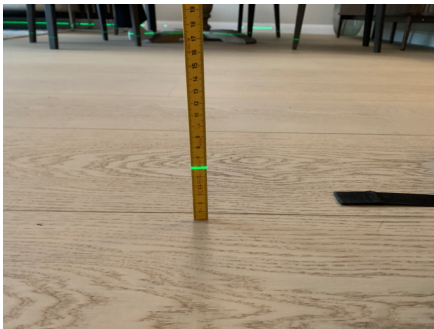
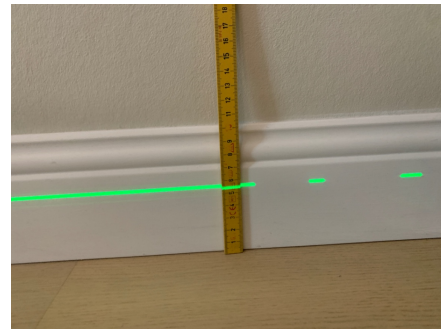
Etasjeskille/gulv mot grunn

- Det er målt høydeforskjell på mellom 15-30 mm gjennom hele rommet. Tilstandsgrad 2 gis med bakgrunn i standardens krav til godkjente måleavvik.
- Målt høydeforskjell på mellom 10 - 20 mm innenfor en lengde på 2 meter. Tilstandsgrad 2 gis med bakgrunn i standardens krav til godkjente måleavvik.

- For å få tilstandsgrad 0 eller 1 må høydeforskjeller rettes opp. Det vil imidlertid sjelden være økonomisk rasjonelt som et enkeltstående tiltak i en bolig som dette. Dersom boligen en gang skal renoveres, kan man vurdere slike tiltak.

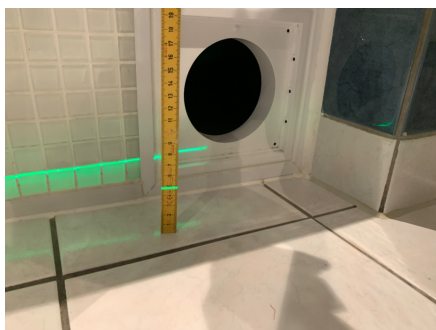
- Det er mulighet for at det kan forekomme vannlekkasje på våtrommet hvor vann ikke vil gå til sluk.
- Det er påvist avvik i fallforhold til sluk i forhold til krav i forskrift på byggetidspunktet.

Motfall stedvis. For lite fall på øvrig gulv i forhold til dagens krav.

For lite fall på gulv fra dør mot sluk

- Det må foretas utbedring av fallforhold.
- Det bør etableres avrenning inn til sluk for hele våtrommet.

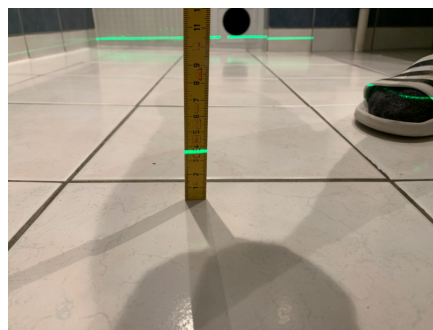
Stedvis motfall på gulv

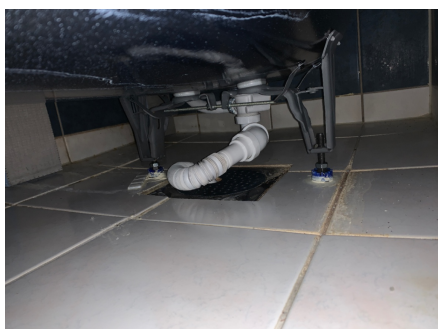
- Membran kan ikke konstateres (ikke synlig og det foreligger heller ikke dokumentasjon).
- Mer enn halvparten av forventet brukstid er passert på membranløsningen.
- Sluk er ikke tilgjengelig for inspeksjon.

Utilgjengelig sluk

- Tilgang til sluk må bedres både for inspeksjon og rengjøring.
- Det må gjøres nærmere undersøkelser. Manglende membran/tettesjikt medfører risiko for lekkasjer og fukt i konstruksjonen.

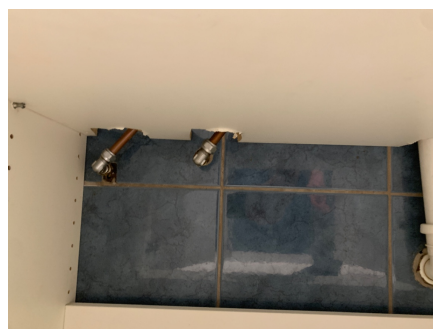
Det mangler tetting rundt rørgjennomføringer for servant

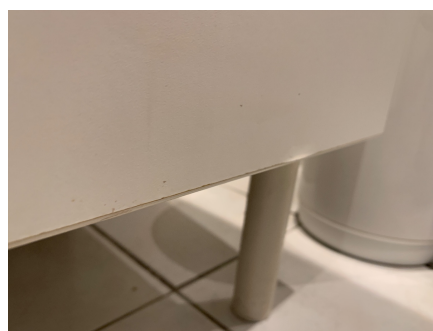
- Det er påvist skader på innredning.

Fuktskadet skapvange

- Lokal utbedring må utføres.
