Tilstandsrapport

Risikovurdering for Anticimex boligselgerforsikring

Kanalveien 9
2004 LILLESTRØM
Gnr./Bnr.: 81/2479
Seksjonsnr. : 81
Lillestrøm kommune

Befaringsdato: 06.11.2024

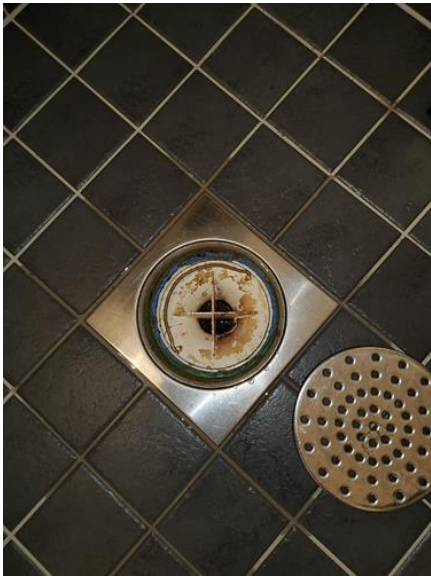
Membran, tettesjikt og overgang til sluk. - [Sluk Baderom.]

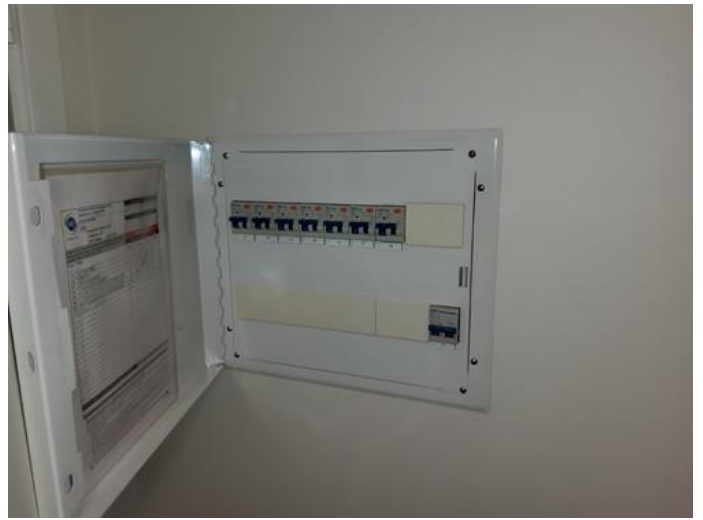
Elektrisk anlegg - [Sikringskap.]

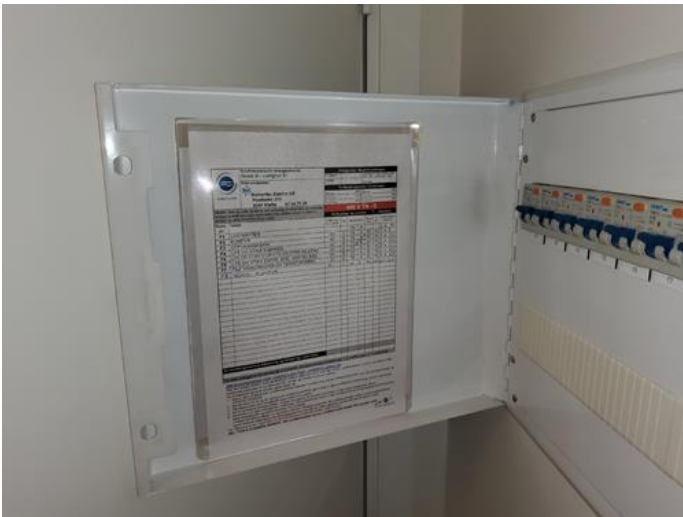
Elektrisk anlegg - [Kursfortegnelse.]
