# Tilstandsrapport

Enebolig

Listubben 15, 1481 HAGAN

Befaringsdato: 24.04.2025

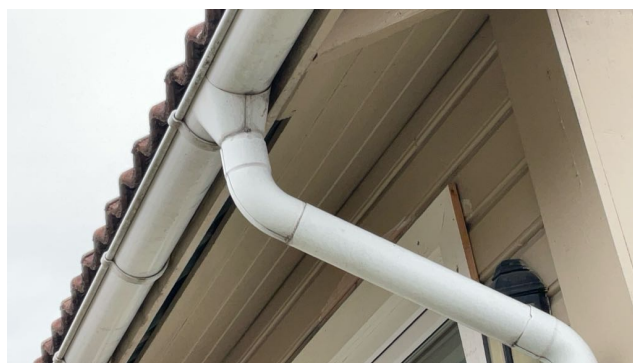
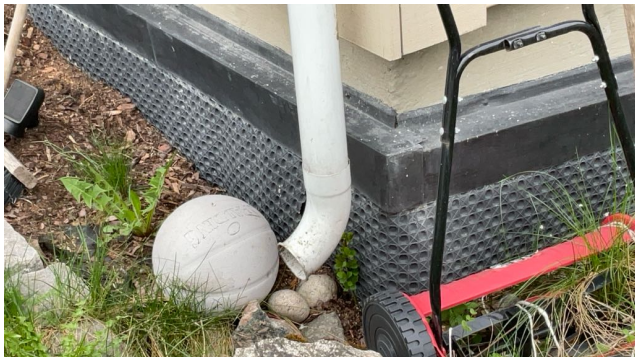
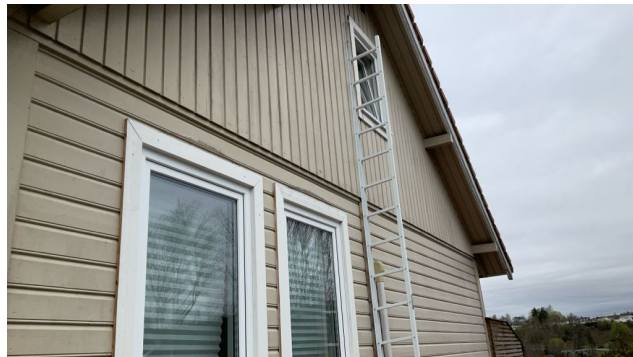
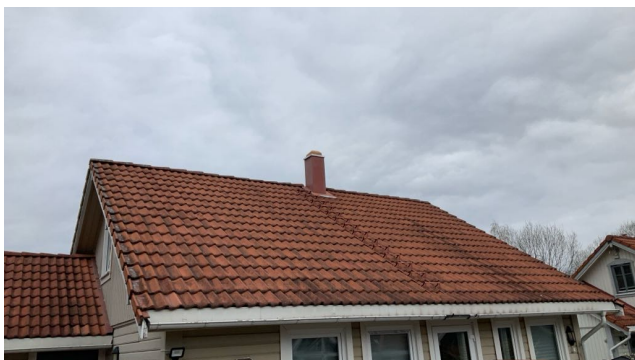
### ! TG 3 Nedløp og beslag

Nedløp og renner i malt stål

Det mangler snøfangere på taket

- Det må monteres snøfangere for å oppfylle byggeårets krav.

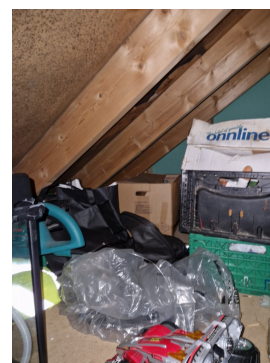
Uisolert sperrekonstruksjon. Innvendig inspisert via kryperom loft. Synlig lufting i gesimser. Det ble ikke registrert synlig fuktproblematikk. Merk at kryperom stedvis var vanskelig tilgjengelig og ikke alle flater er inspisert.

Kryperom med tilkomst fra soverom loft

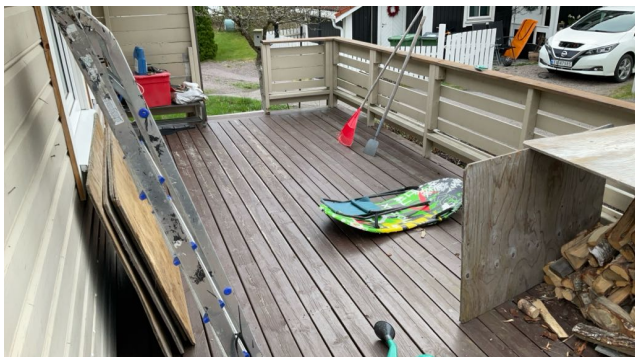
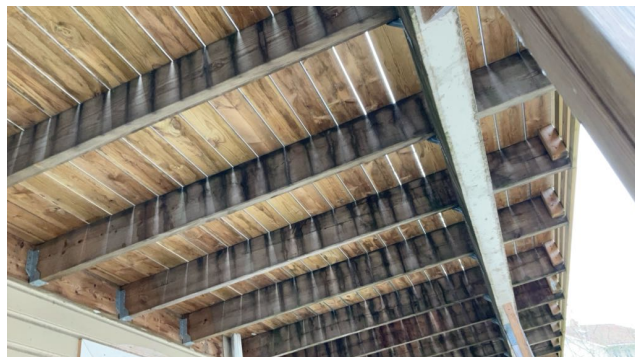
Terrasse på 15 m2 med tilkomst fra stue. Utført i treverk. Avrenning mellom spalter i terrassebord. Rekkverk i front.

Stramming/innfestning rekkverk.

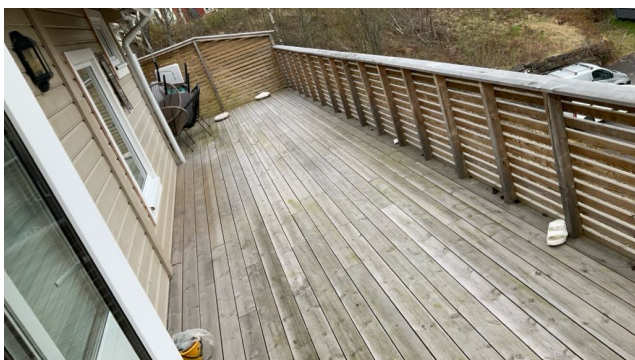
Veranda på 28 m<sup>2</sup>. Med tilkomst fra stue. Utført i treverk. Synlig bærekonstruksjon i treverk med søyler og bjelker. Avrenning mellom spalter i terrassebord.

Høyderekkverk bør utbedres.

Det bemerkes at det ikke er kjent om veranda er endret i forhold til opprinnelig. Om endret er tiltaket byggemeldingspliktig og det foreligger krav om justering av høyde opp mot dagens krav.

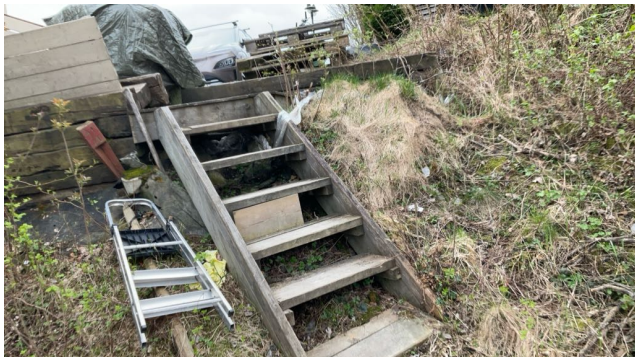
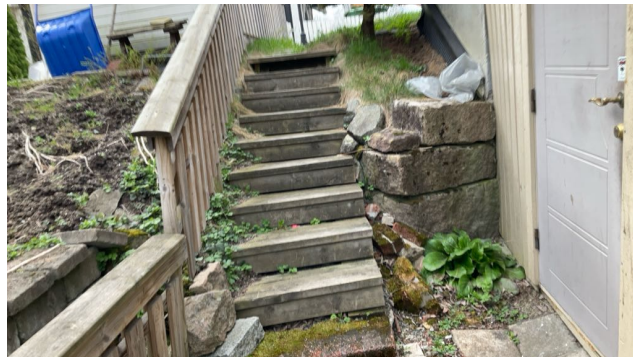
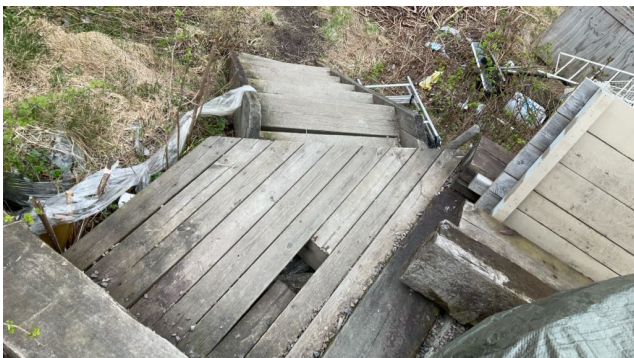
Trapp i impregneret treverk.

Generell slitasje overflater. Stedvis skader

Det må påregnes å bygge ny trapp. Merk rekkverk må monteres.

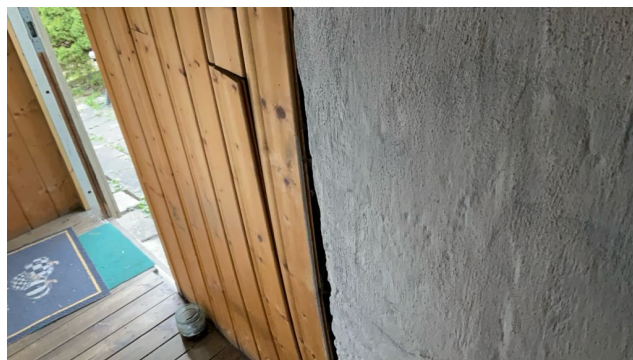
Synlig skjevheter vegg

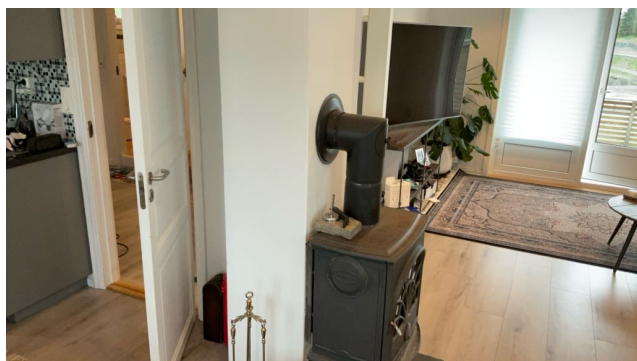
Ildsted stue

Brennbart materiale må fjernes fra pipeløpet.

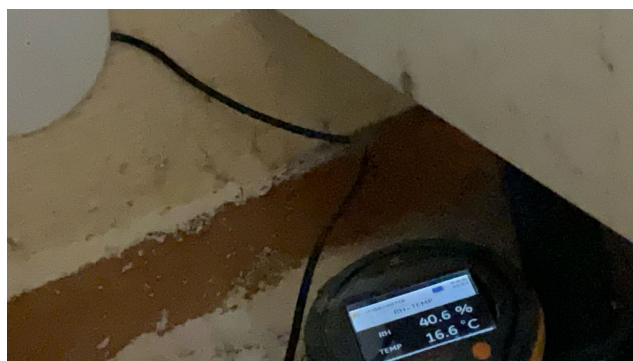
Det er utført fuktkontroll i vegg mot grunn i bakvegg kjøkken underetasje. Det ble ikke registrert verdier som kunne tilsi fukt i konstruksjonen.

RF 40% ved 16,6 grader

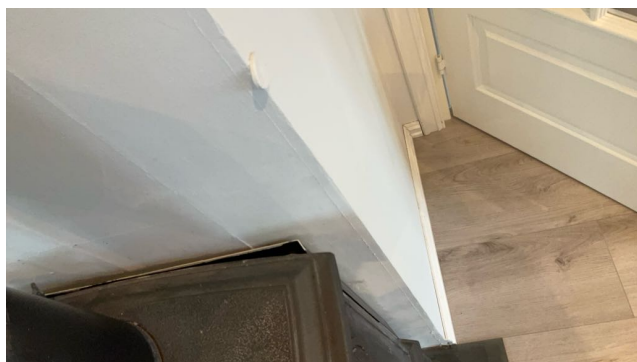
Treverk inn mot ildsted. Muligens gips.

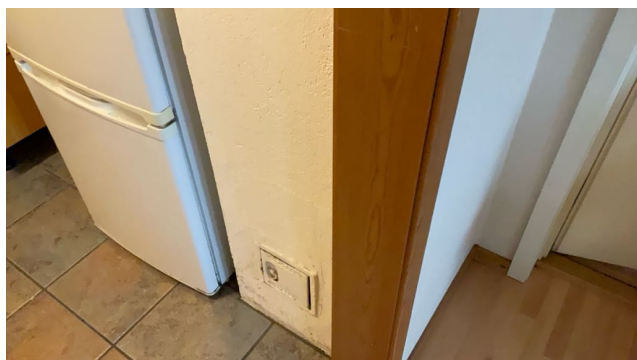
Pipeløp underetasje. To sider er tildekket.

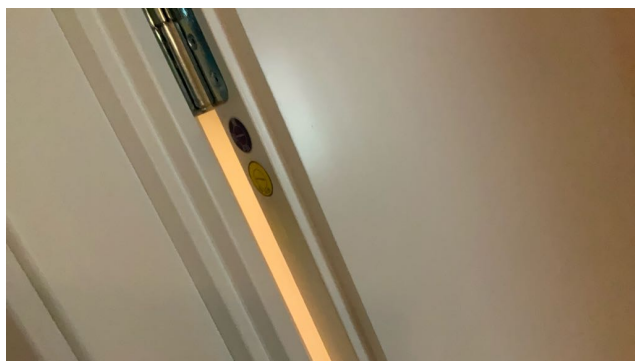
Dør til utleie er lyd og brannklassifisert

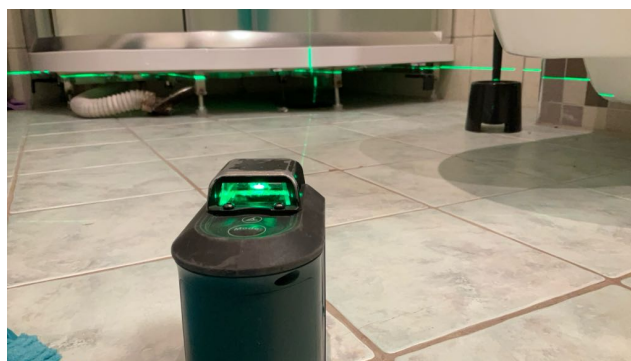
Gulvet er tilnærmet flatt. Eventuelt lekkasjevann vil bli liggende på gulvet.

Videreføre dagens løsning med dusjkabinett.

Vurdere forhøyet terskel

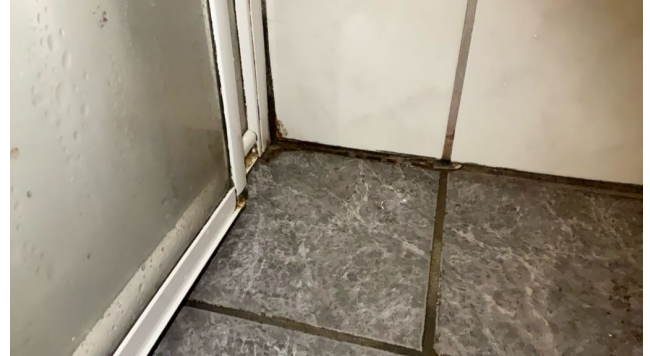
Stedvis flekker i tak. Muligens svertesopp.

Synlig svertesopp

- Overflater må rengjøres.

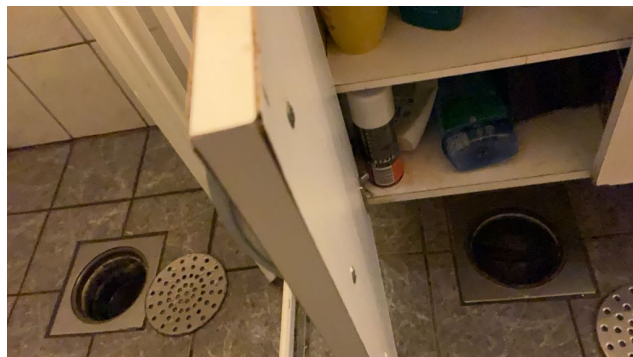
Svellskader servantskap

Synlige svellskader på servantskap.  
Dusjkyvedører med generell slitasje.

- Lokal utbedring må utføres.

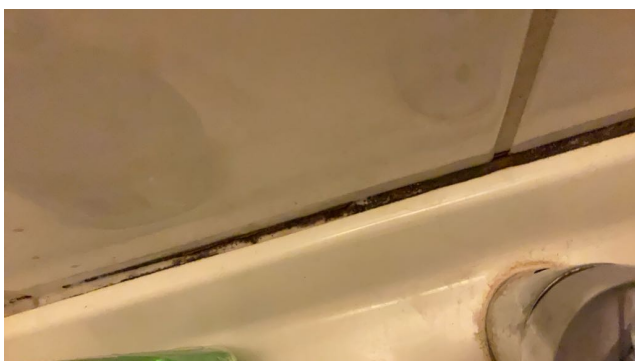
Svertesopp

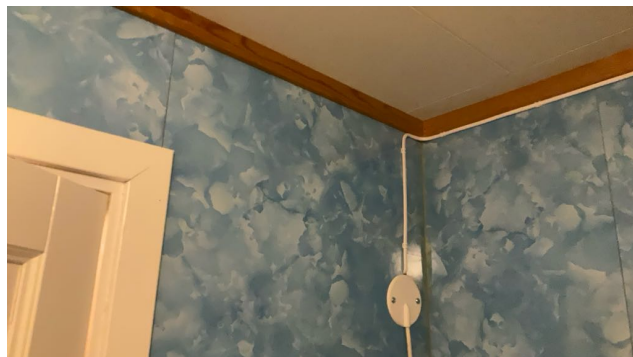
Plater med stedvis synlig slitasje

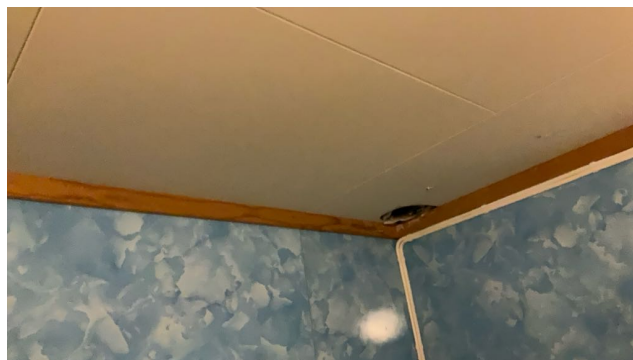
Hull i tak hjørne

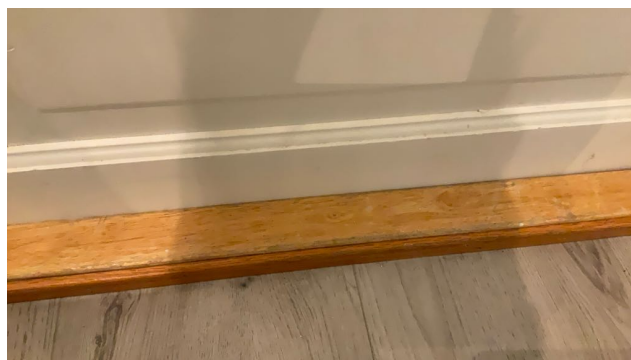
Tett under dørblad. Vaskerom mangler tilluft

- Det bør etableres tilfredsstillende tilluft til våtrom f.eks. luftespalte ved dør e.l.

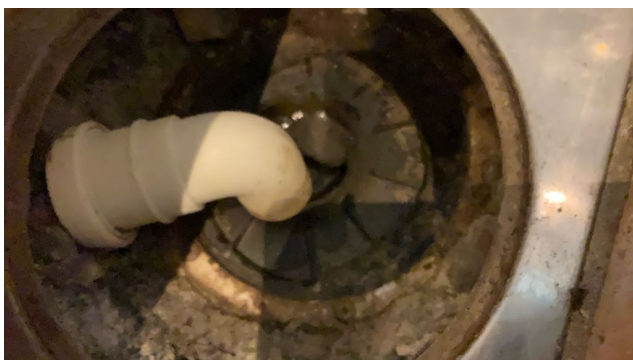
Sluk under vask

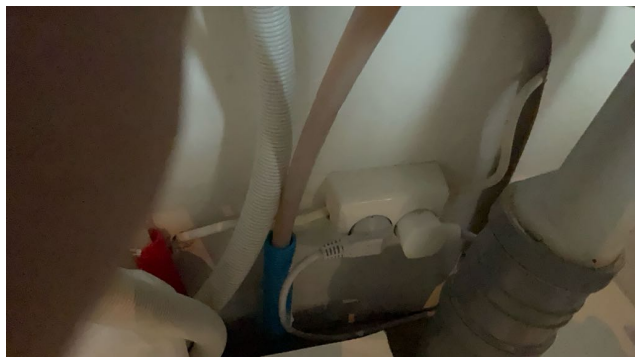
Mangler tettemuffer på enden av trekkerør

Montere tettemuffer i enden av trekkerør i kjøkkenskap. Tettemuffer i enden av vannrør sørger for at vann ved en eventuell lekkasje i rør i rørsystem, føres direkte til fordelerskap, og ikke til andre områder hvor installasjoner er tilkoblet vann.

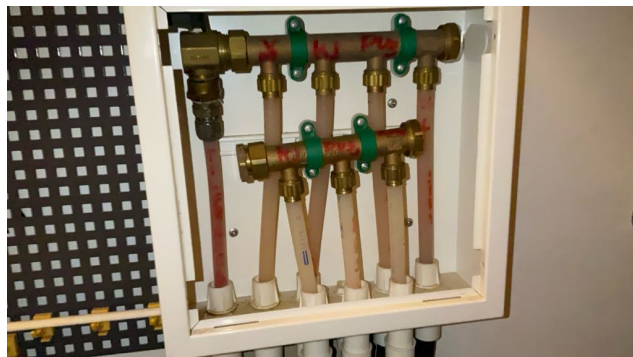
Fordelerskap i bod kjeller. Mangler kursfortegnelse

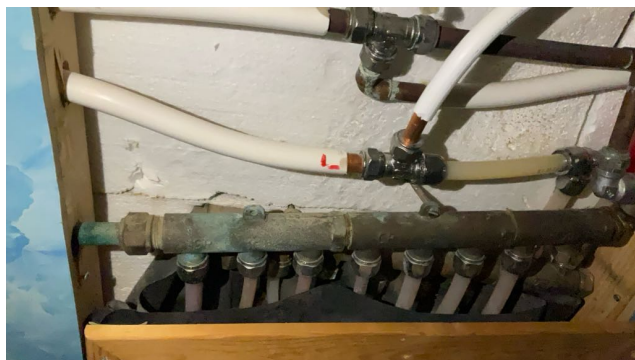
Fordelerstamme i teknisk rom. Mangler kursfortegnelse.

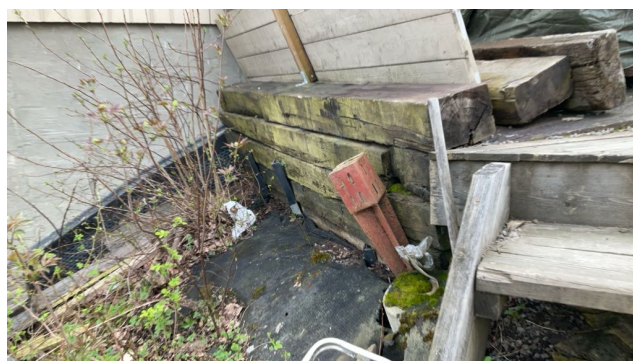
Støttekonstruksjon i impregneret treverk.

Jormasser eller lignende kan løsne. Vurdere å rette opp konstruksjonen. Denne må da tas ned i sin helhet og bygges opp igjen,
