# Tilstandsrapport

📍 Lars Husmanns gate 11, 0598 OSLO

# gnr. 123, bnr. 7

Oppdragsnr.: 14146-2052

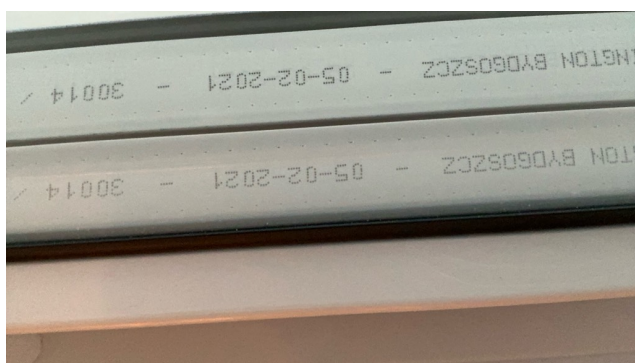
### ! TG 1 Vinduer

Bygningen har malte trevinduer med 3-lags glass.

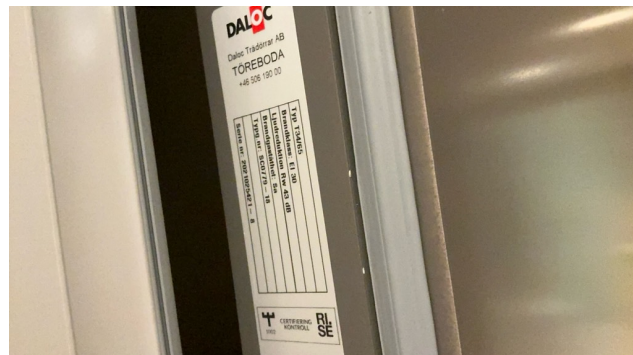
### ! TG 1 Dører - 2

Inngangsdøren er lyd og brannklassifisert. Glatt overflate

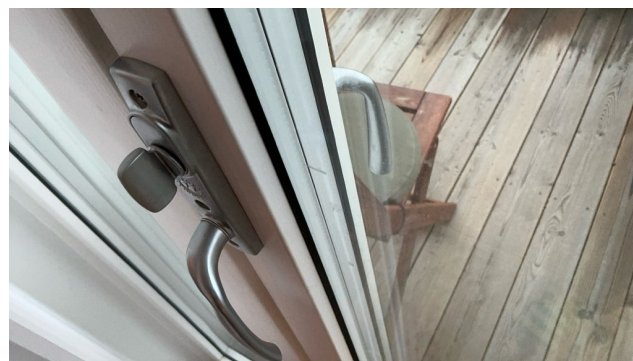
### ! TG 1 Dører

Balkongdører med 3 lags isolerglass.

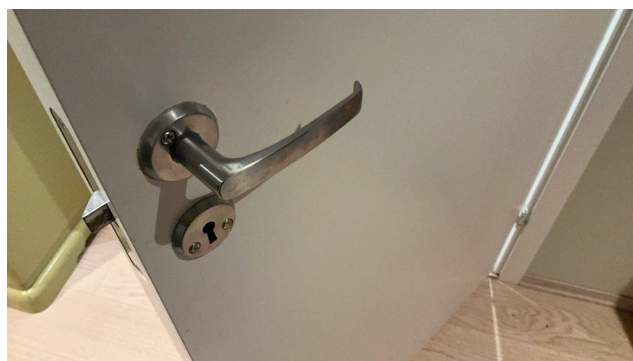
Innvendig har boligen malte glatte dører. Dør til stue med glassfelt.

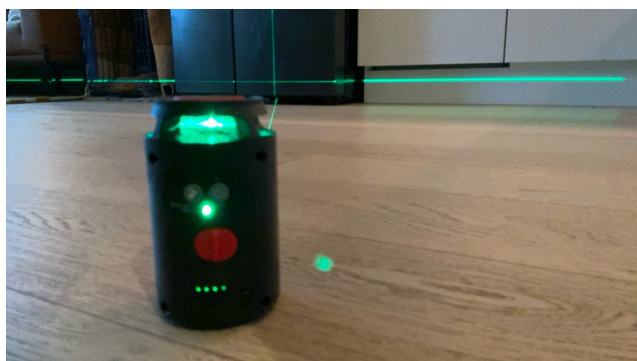
### ! TG 1 Etasjeskille/gulv mot grunn

Frittstående dekker utført i armert betong.  
Det ble registrert ca 5 mm planhetsavvik i stue/kjøkken. Tilsvarende avvik også i øvrige rom.

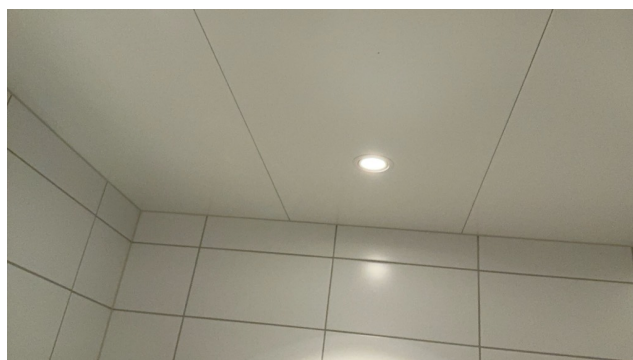
#### ! TG 1 Overflater vegger og himling

Veggene har fliser. Taket har himlingsplater i metall.

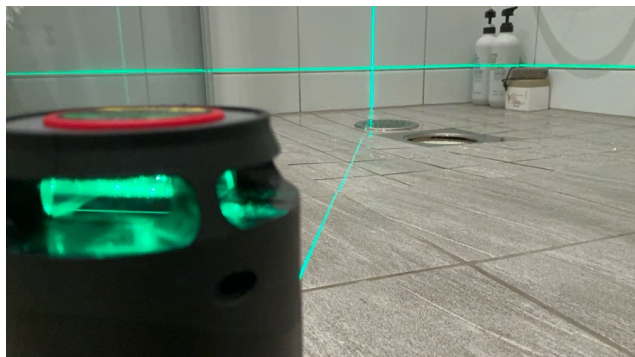
#### ! TG 1 Overflater Gulv

Gulvet er flislagt. Rommet har vannbåren gulvvarme.  
Det ble registrert ca 30 mm høydeforskjell mellom topp sluk og gulv ved terskel.  
Vanntest viser at vann renner mot sluk i dusjsonen.

Det er søkt etter skader, riss/sprekker i fuger, bomlyd fliser etc. Det ble ikke registrert unormale forhold som kan tilsa tegn på fuktproblematikk. Dette utelukker forøvrig ikke at fukt kan være tilstede i konstruksjonen.

Merk at utførte kontroller ikke kan utelukke eventuell fukt i konstruksjonen. Det er gitt TG0 grunnet ikke registrert fuktskader. Iht NS 3600.

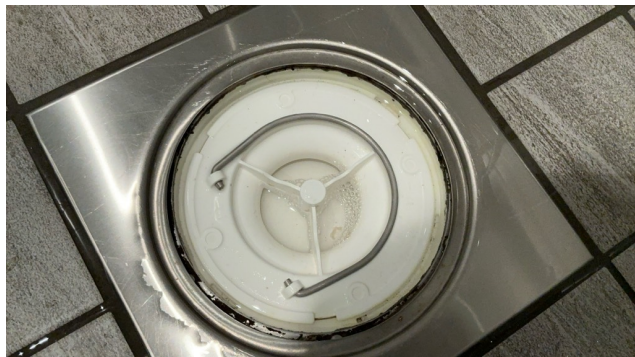
### ! TG 1 Sluk, membran og tettesjikt

Sluk og membranløsning forutsatt iht retningslinjer modulbad. Forutsatt SINTEF GODKJENT.

Membranløsning ikke mulig å konstatere visuelt. Forholdet sett separat gis TG 2 iht NS 3600.

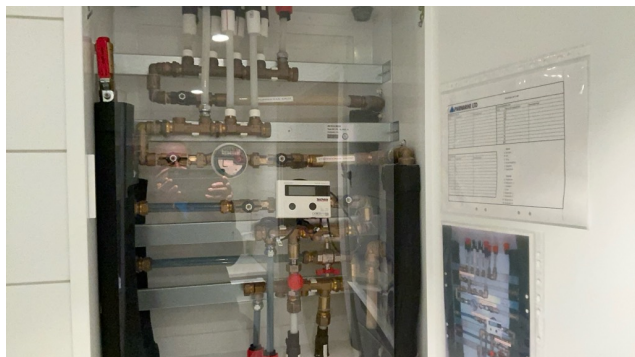
Fordelerskap i bad

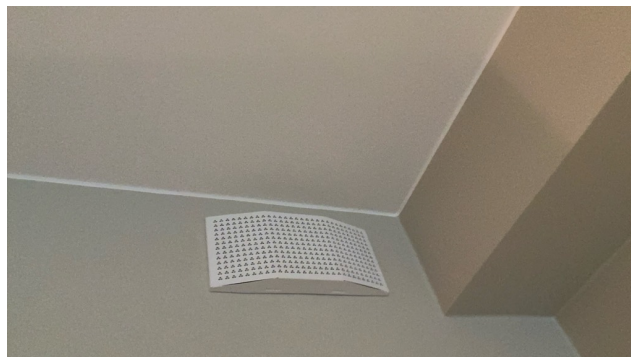
Tilluftsventil

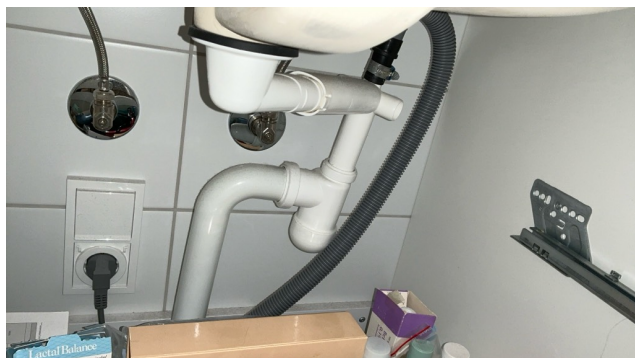
Avløp servant bad

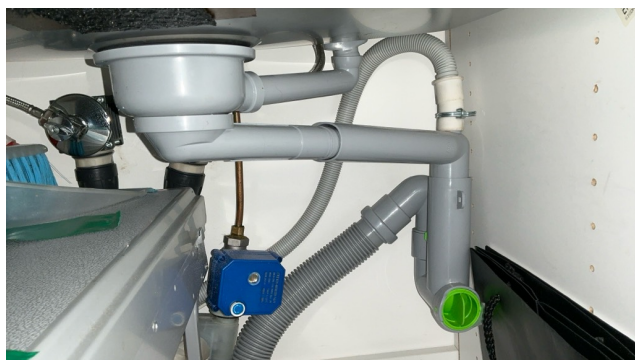
Avløp vask kjøkken

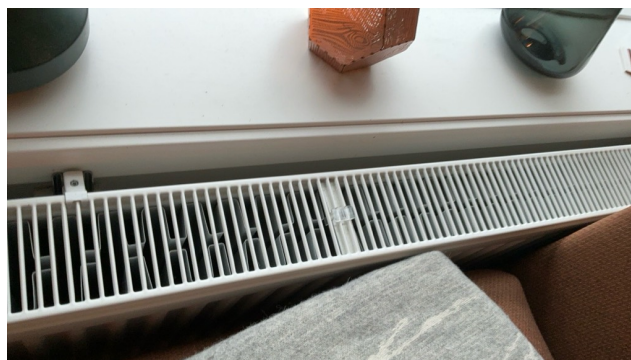
## ! TG 1 Vannbåren varme

Vannbåren gulvvarme i bad.  
Radiatorer i stue/kjøkken.

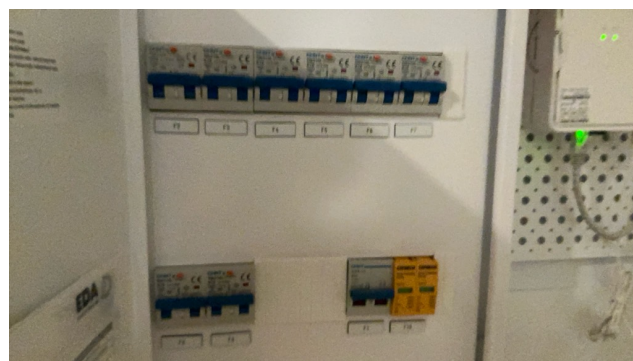
## ! TG 1 Elektrisk anlegg

Automatsikringer i sikringsskap. Hovedsikring på 63 ampere.
