# Tilstandsrapport

Risikovurdering for Anticimex boligselgerforsikring

John Strandruds vei 3  
1366 LYSAKER  
Gnr./Bnr.: 41/969  
Seksjonsnr. : 16  
Bærum kommune

Befaringsdato: 13.02.2025

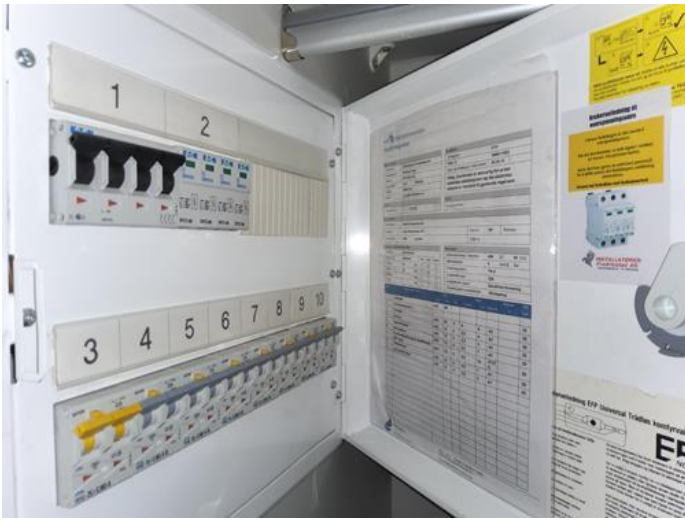
Sikringsskap med automatsikringer plassert på vegg ved entré.

Beskrivelse - [Sikringskap med kursfortegnelse.]

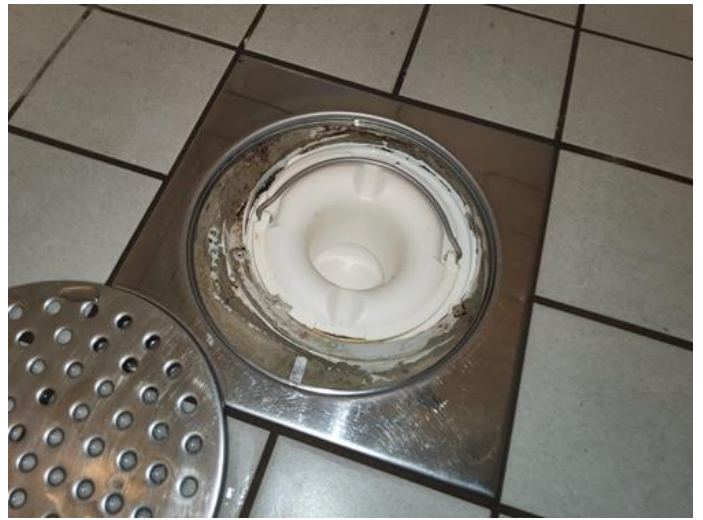
Membran, tettesjikt og overgang til sluk. - [Sluk bad.]
