# Tilstandsrapport

Fritidsbolig

Gråbeinvegen 27, 3560 HEMSEDAL

Befaringsdato: 05.08.2025

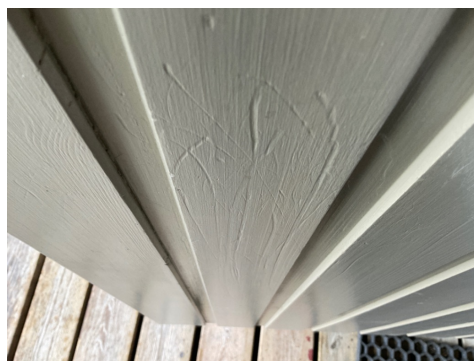
## TG 2 Balkonger, terrasser og rom under balkonger

- Rekkverket er for lavt i forhold til dagens krav til rekkverkshøyder.
- Det er påvist andre avvik:

Det anbefales at det monteres rekkverk jmf dagens krav. Utbedring av slitasje/skader anbefales.

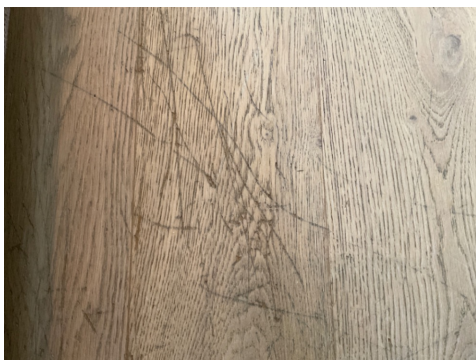
## TG 2 Etasjeskille/gulv mot grunn

- Det er målt høydeforskjell på mellom 15-30 mm gjennom hele rommet. Tilstandsgrad 2 gis med bakgrunn i standardens krav til godkjente måleavvik.

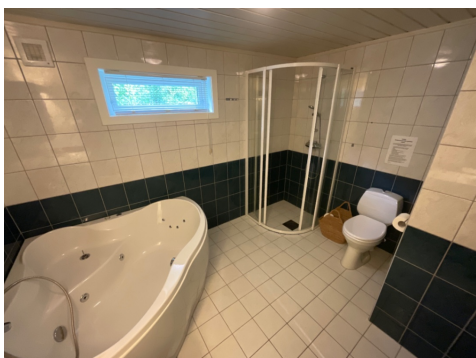
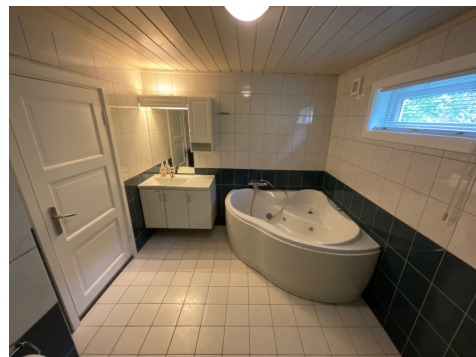
## ! TG 2 Overflater vegger og himling

- Det er påvist at flisfuger har riss/sprekker.

- Fuger bør skiftes ut.
- Slike riss/sprekker kan indikere bakenforliggende fuktskader, og konstruksjonen bør observeres jevnlig for å vurdere utvikling.

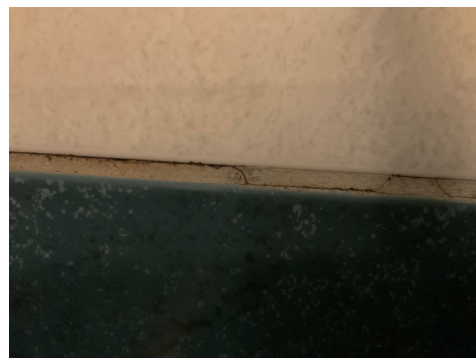
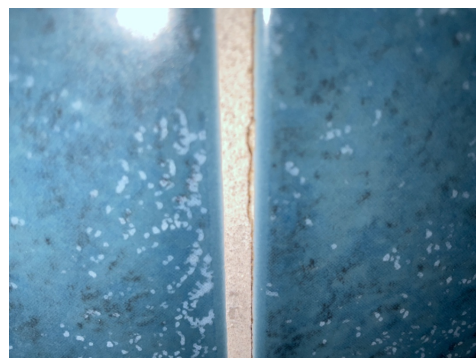
## ! TG 2 Overflater Gulv

- Det er påvist at flisfuger har riss/sprekker.
- Det er påvist avvik i fallforhold til sluk i forhold til krav i forskrift på byggetidspunktet.
- Det er påvist andre avvik:

- Fuger bør skiftes ut.
- Slike riss/sprekker kan indikere bakenforliggende fuktskader, og konstruksjonen bør observeres jevnlig for å vurdere utvikling.
- Et bad med manglende/ redusert fall til sluk blir mindre funksjonelt og sikkert for brukeren. Dette kan medføre stående vann på gulvet, vann som ikke ledes effektivt til sluket, økt risiko for at vann renner ut av rommet og redusert sklisikkerhet på gulvet.

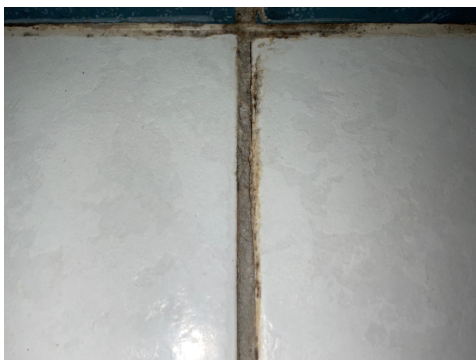
### ! TG 2 Sluk, membran og tettesjikt

- Det er påvist mangelfull/feil utførelse rundt rørgjennomføringer e.l. som gir fare for fukt i konstruksjonen i våtsone.
- Mer enn halvparten av forventet brukstid er passert på membranløsningen.
- Mer enn halvparten av forventet brukstid er passert på slukløsningen.

- Sluket må sjekkes og rengjøres jevnlig.
- Overvåk tilstanden jevnlig. For å få tilstandsgrad 0 eller 1 må slukløsningen skiftes ut og sannsynligvis må også membransjiktet skiftes/utbedres. Det er imidlertid vanskelig å si noe om tidspunktet for når dette er nødvendig.
- Eldre sluk av plast er ofte utsatt for lekkasjer og særlig i overganger. Eventuelle lekkasjer kan medføre fuktskader på tiliggende konstruksjoner.
- Overvåk tilstanden jevnlig. For å få tilstandsgrad 0 eller 1 må tettesjiktet skiftes ut, men tidspunktet for når dette er nødvendig er vanskelig å si noe om.

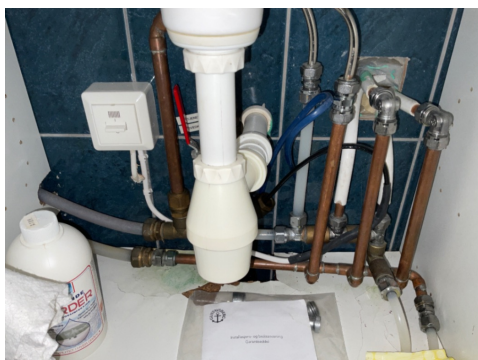
### TG 2 Avløpsrør

Avløpsledninger i plast/pvc.

- Det er ikke behov for utbedringstiltak siden anlegget fungerer i dag, men ut ifra alder kan skader plutselig oppstå på eldre anlegg.
- I forbindelse med oppgradering av våtrom vil det være naturlig med utskiftning av rør.
- Tidspunkt for utskiftning av avløpsrør nærmer seg.
- Eldre avløpsrør har blant annet større sannsynlighet for lekkasjer, noe som kan føre til omfattende og kostbare vannskader i boliger.
