# Tilstandsrapport

Enebolig

Persbråtan 1C, 0770 OSLO

Oppdragsnr.: 14422-2636

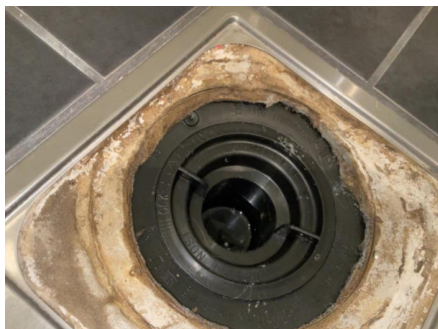
PVC sluk med synlig membranmansjett montert under klemring til sluk.

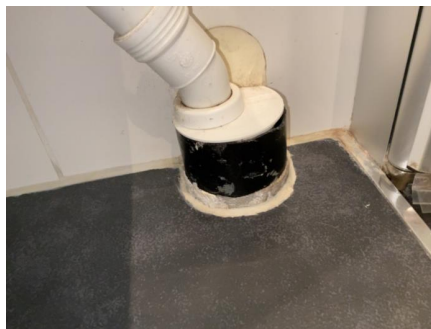
Membranoppkant på rørgjennomføring som er under 25 mm.
