# Tilstandsrapport

📍 Øvre Langgate 25 F, 3110 TØNSBERG

# gnr. 1002, bnr. 135, snr. 16

Rapportdato: 19.01.2026

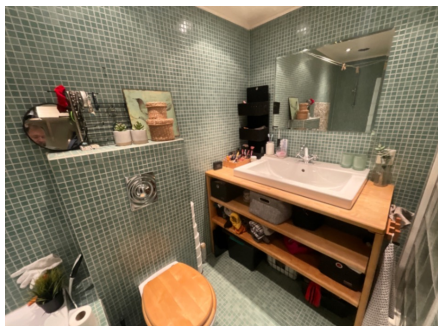
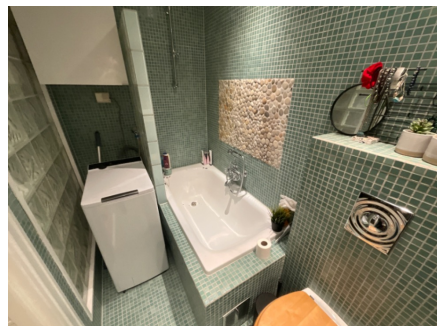
### **Overflater vegger og himling**

Flislagte vegger og malte slette plater i himling.

- Det er vindu/dør med ikke fuktbestandige materialer i våtsonen (ved vask, dusj, badekar, osv.), løsningen eller byggematerialet er uegnet.

Det er avskalling og riss på enkelte fliser.

Hull etter tidligere montert utstyr.

Ufagmessig utførelse på flisarbeid

Vær oppmerksom ved bruk, unngå vannpåkjenning på dør for å unngå skader

Det bør utbedres avskalling og riss på fliser, samt hull etter tidligere utstyr, for å hindre ytterligere skade og redusere risiko for fuktskader i konstruksjonen.

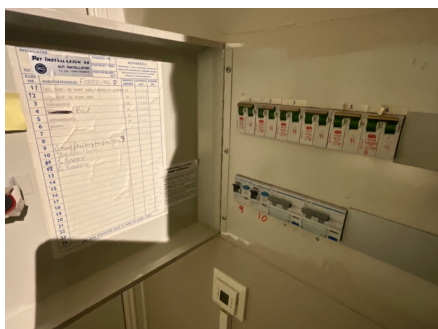
Deler av anlegget har passert mer enn 50% av forventet levetid.

Det elektriske anlegget er ikke videre vurdert da dette krever spesiell kompetanse og autorisasjon.
