# Tilstandsrapport

levert av Anticimex AS

Otto Ruges vei 86A  
1361 ØSTERÅS  
Gnr./Bnr.: 35/57  
Andelsnr. : 147  
Bærum kommune

Befaringsdato: 22.01.2026

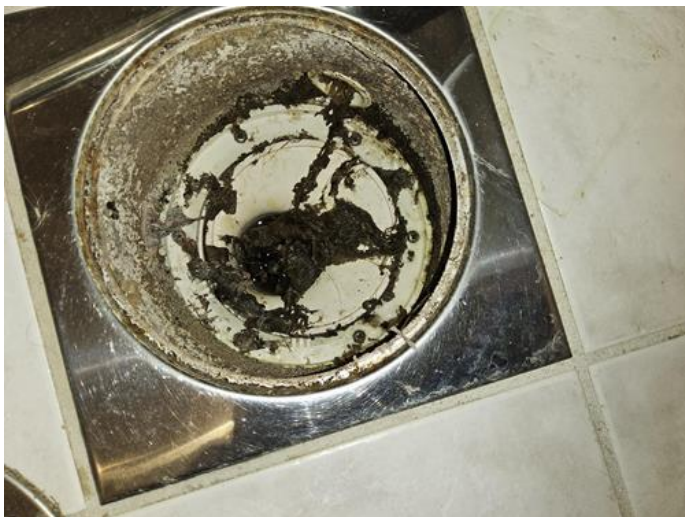
| | Membran, tettesjikt og overgang til sluk. | | Tettesjiktet har en alder som tilsier at restlevetiden er redusert. Rommets lekkasjesikkerhet kan derfor ikke verifiseres, eventuelt bør nytt tettesjikt etableres. |

Membran, tettesjikt og overgang til sluk. - [Sluk, bad.]

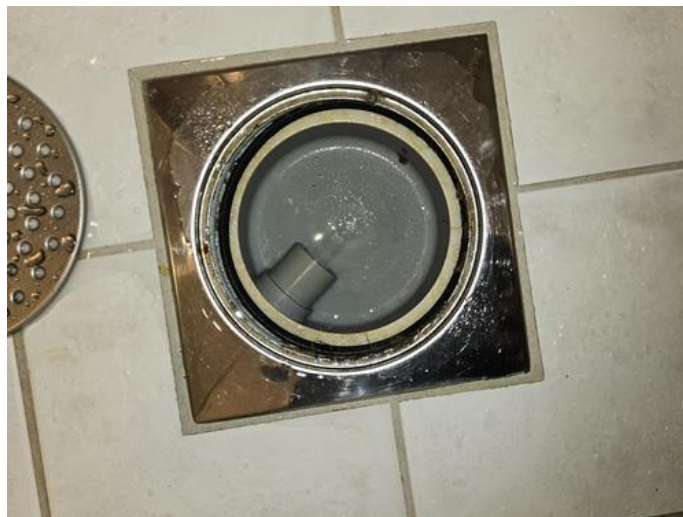
Membran, tettesjikt og overgang til sluk. - [Hjelpesluk, dusj.]

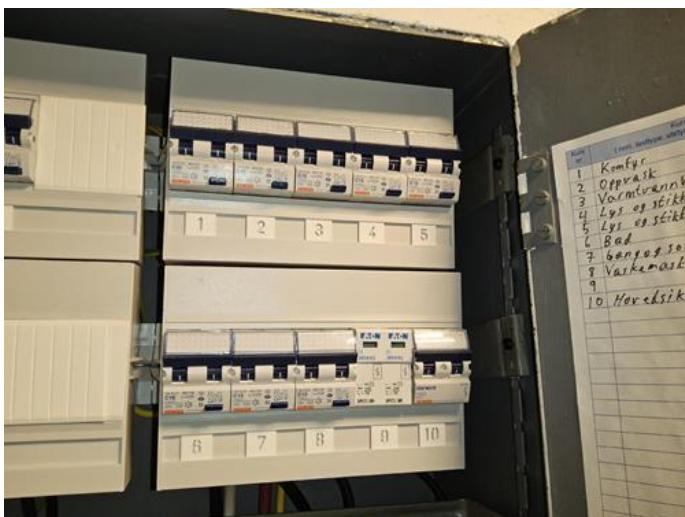
Det mangler dokumentasjon/samsvarserklæring på det elektriske anlegget. Dokumentasjon/samsvarserklæring skal for eksempel dokumentere hvem som har utført arbeidet, hva som er gjort, og bekrefte at arbeidet er utført i henhold til gjeldende sikkerhetskrav.

Konsekvens er at forholdet tyder på behov for at en kvalifisert elektrofaglig person gjennomfører en utvidet kontroll av det elektriske anlegget. Det er kun en slik tilleggsundersøkelse som kan gi en fullstendig oversikt over tilstanden, eventuelle feil og mangler, og hvilke tiltak som kan være nødvendige.

Elektrisk anlegg - [Sikringsskap. ]
