# Tilstandsrapport

📍 Bjørn Stallares vei 15, 0574 OSLO

# gnr. 83, bnr. 148

Rapportdato: 15.12.2025

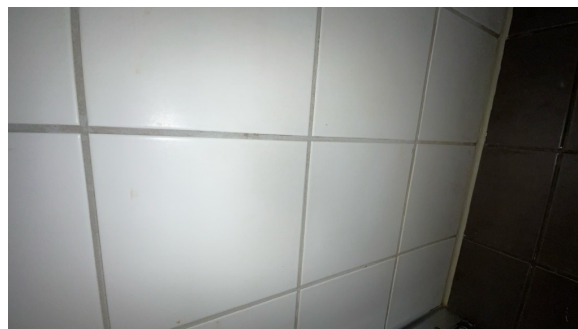
## TG 2 Overflater vegger og himling

Det er påvist sprekker i fliser.

Det er påvist at flisfuger har riss/sprekker.

Slike riss/sprekker kan indikere bakenforliggende forhold. Dersom sprekkene utvikler seg, kan dette medføre fuktinntrengning under/bak fliser. Forholdet bør følges opp med jevnlig kontroll for å avdekke eventuell videre utvikling. Dersom sprekkene øker eller nye oppstår, bør tiltak påregnes.

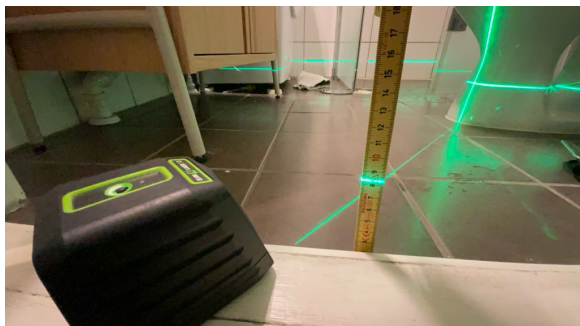
### TG 2 Overflater Gulv

Fra topp gulvflis ved dørterskel til topp slukrist: 27 mm.

Det er påvist enkelte hakk i fliser.

Hakk i fliser vurderes som et estetisk avvik. Utbedring er kun nødvendig dersom ønsket av kosmetiske hensyn.

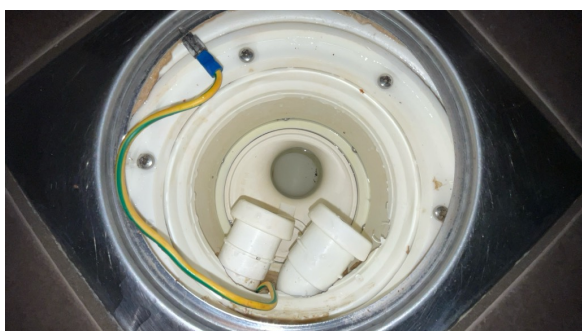
Sluk

### TG 2 Sluk, membran og tettesjikt

Plastsluk i dusjsone. Ingen synlig membran.

Mer enn halvparten av forventet brukstid er passert på membran og slukløsning.

Utførelse av tettesjikt/gjennomføringer er ukjent, da dette ikke er synlig og det foreligger ingen dokumentasjon.

Mer enn halvparten av forventet brukstid er passert på både membran- og slukløsning. Dette medfører økt risiko for lekkasjer og fuktinntrengning til underliggende konstruksjoner. Usikkerhet knyttet til tetthet og resterende levetid.

Overvåk tilstanden jevnlig. For å få tilstandsgrad 0 eller 1 må tettesjiktet skiftes ut, men tidspunktet for når dette er nødvendig er vanskelig å si noe om.

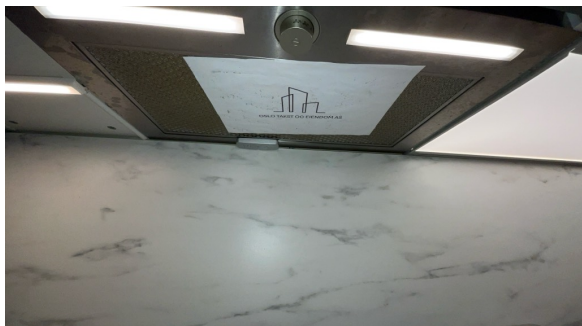
Papirtest

#### TG 2 Avtrekk

- Det er kun kullfilterventilator på kjøkkenet og heller ikke andre forserte/mekaniske avtrekksløsninger fra kokesonen.

Det er ikke forsert avtrekk på kjøkken da kjøkken er flyttet, ikke i henhold til tiltenkt byggemåte ved byggeår.

Kullfiltervifte renser noe av luften og sender luften tilbake til rommet. Dette tilfredsstiller ikke dagens krav til forsert avtrekk. Det vil si at luften skal ut av bygget.

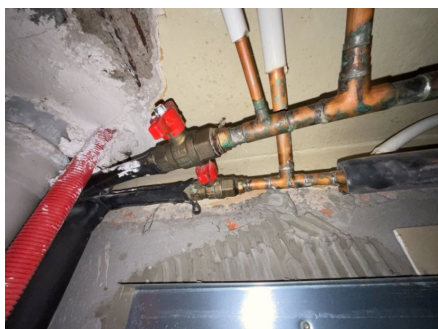
Stoppeventiler

### TG 2 Vannledninger

Interne stoppeventiler plassert i luke på bad, stoppeventiler er testet ved befarings.

Det er observert irr på rør.

Irr på rør skyldes normalt alder. Forholdet vurderes som uproblematisk nå, men bør følges opp med jevnlig observasjoner. Tiltak på sikt kan ikke utelukkes.
