Tilstandsrapport

Klostergaten 1 D, 3126 TØNSBERG

Befaringsdato: 11.05.2026

Oppdragsnr.: 21729-1045

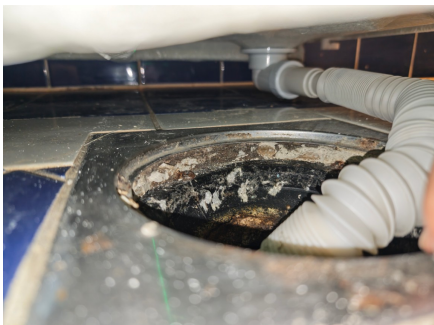
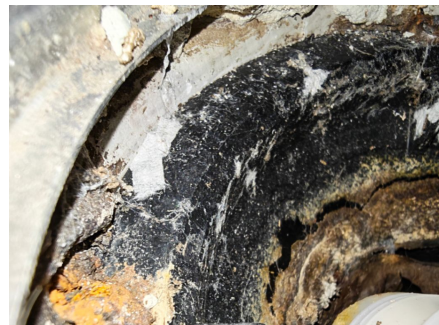
ETASJE > BAD

TG 3 Generell

Aktuell byggeforskrift er byggeforskrifter fra før 1997. Dokumentasjon: ingen dokumentasjon.

Badet har flislagte vegger og gulv, samt malte plater i himling.

Det er målt 13mm fall fra topp slukrist til topp flis ved dør. Det er oppkant på 5mm ved dør hvor membran trolig er lagt opp inntil terskel. Badet har enkel plassbygget servant, dusjkabinett fra 2025, gulvstående toalett fra 2025, opplegg for vaskemaskin.

Det er plastsluk under dusjkabinett. Det er ikke observert membran på befaringsstidspunkt/ ukjent membran-løsning.

Vurdering av avvik:

- Våtrommet må oppgraderes for å tåle normal bruk etter dagens krav.

- Manglende oppgradering av våtrommet medfører høy risiko for at konstruksjonene ikke vil tåle vanlig bruk av vann eller lekkasjer. Selv om det er dusjkabinett, er det fortsatt en betydelig risiko for at våtrommets konstruksjoner ikke tåler lekkasjer. Dette kan føre til fuktskader på tilstøtende konstruksjoner.

Kostnadsestimat: 200 000 - 500 000
