# Tilstandsrapport

levert av Anticimex AS

Haugsåsen 24  
1350 LOMMEDALEN  
Gnr./Bnr.: 96/134  
Bærum kommune

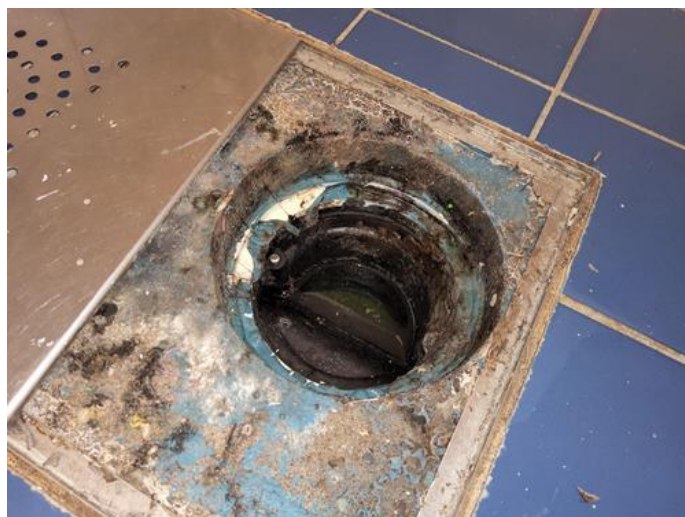
Membran, tettesjikt og overgang til sluk. - [Sluk bad underetasje. ]

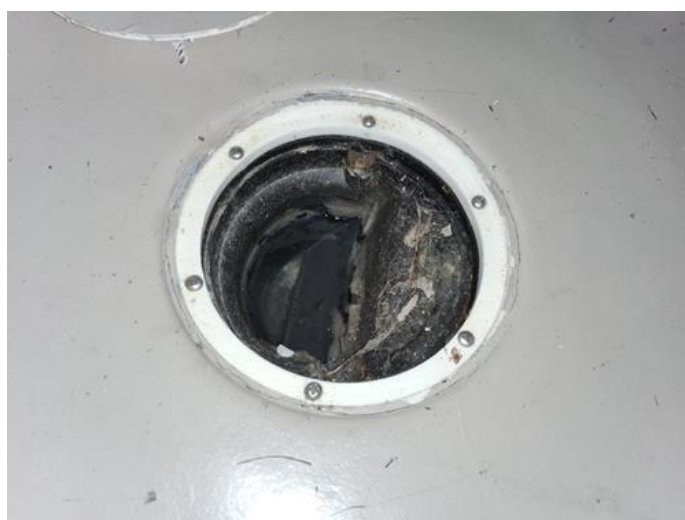
Membran, tettesjikt og overgang til sluk. - [Sluk vaskerom.]

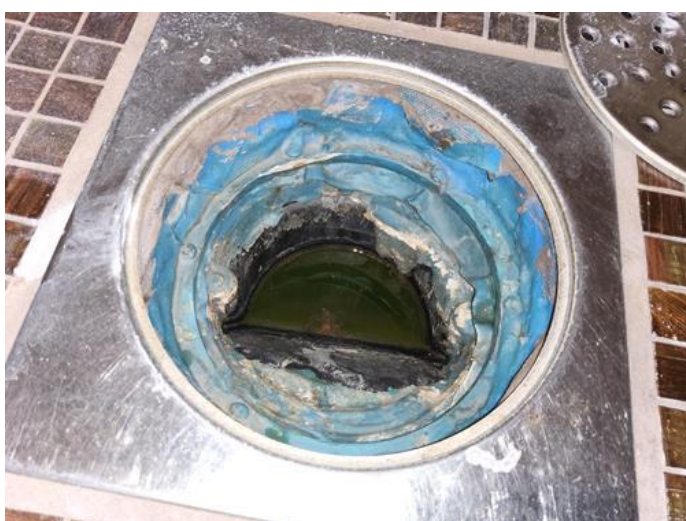
Membran, tettesjikt og overgang til sluk. - [Sluk bad 1. etasje. ]

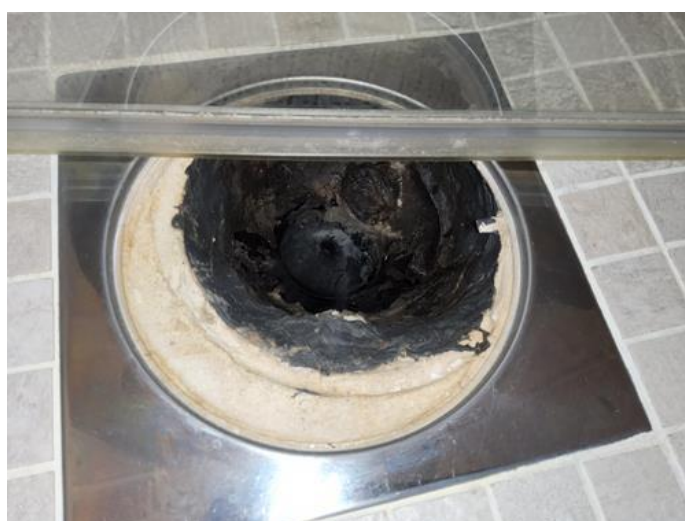
Membran, tettesjikt og overgang til sluk. - [Sluk bad 2. etasje. ]
