# Tilstandsrapport

📍 Jordal terrasse 4, 0658 OSLO

# gnr. 232, bnr. 433, snr. 64

Rapportdato: 29.11.2024

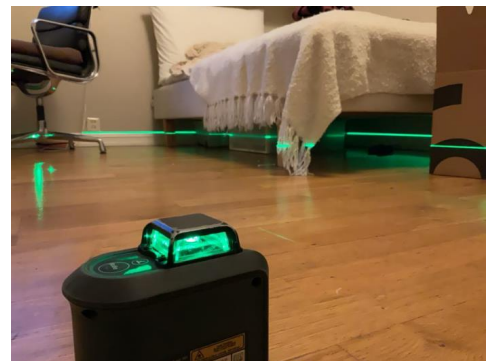
### TG 1 Etasjeskille/gulv mot grunn

Etasjeskiller er av betongdekke.

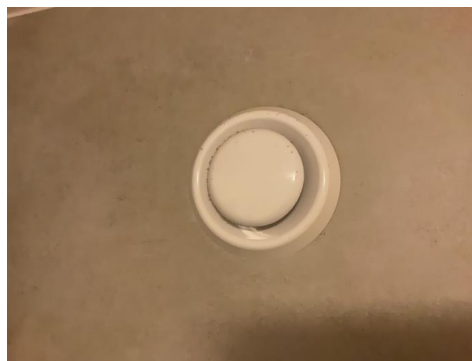
#### TG 1 Ventilasjon

Ventil er tilkoblet sentralt avtrekk i bygget.

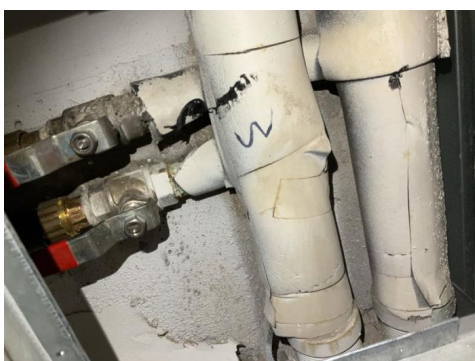
### ! TG 2 Vannledninger

Vannrør i hhv kobber og plast. Delvis fra byggeår. Stoppekraner bak luke i skap entre. Testet. OK.

- I forbindelse med oppgradering av våtrom vil det være naturlig med utskiftning av rør.

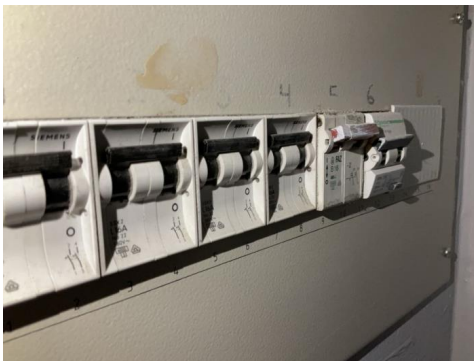
**Ja** Det er ikke utført kontroll av anlegg siste 5 år. Anbefales på generelt grunnlag, da feil/avvik kan forekomme over tid og ikke alltid mulig å oppdage på enkel kontroll av anlegg.

**Merk del av strømkabel stue ikke festet forskriftsmessig.**

**Panelovner av eldre dato.**
