# Tilstandsrapport

levert av Anticimex AS

Ekebergveien 208

Befaringsdato: 20.11.2025

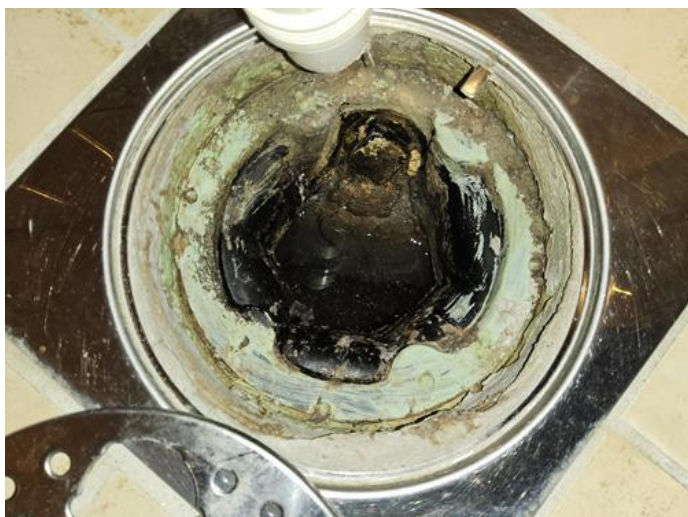
| | | Avløpsrør (ink. sluk) | Selv om det er gjort oppgraderinger på våtrommet, er sluket ikke skiftet. Erfaringsmessig medfører dette økt fare for lekkasje rundt sluket. Ved eventuelle oppgraderinger av våtrommet bør sluket skiftes. |

Avløpsrør (ink. sluk) - [Sluk bad]

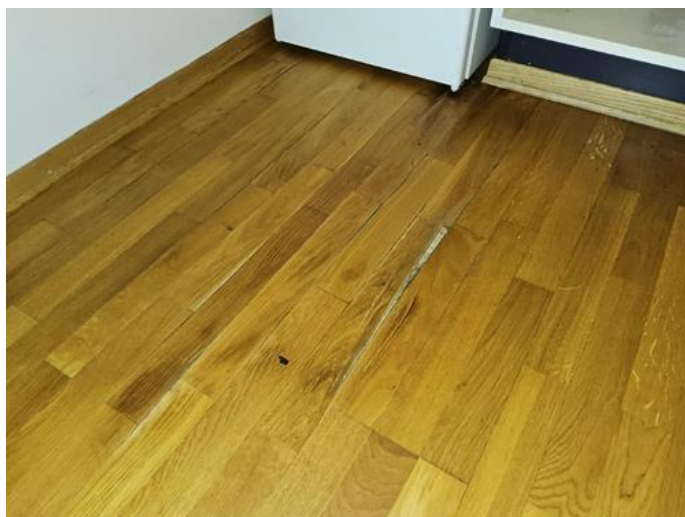
| TG 2 | Overflater gulv | Gulvoverflater bærer preg av slitasje. Det er skade i parkett ved kjøkken etter tidligere vannlekkasje. Oppgradering av gulvoverflater bør påregnes. |

Overflater gulv - [Svelleskader parkett ved kjøkken]

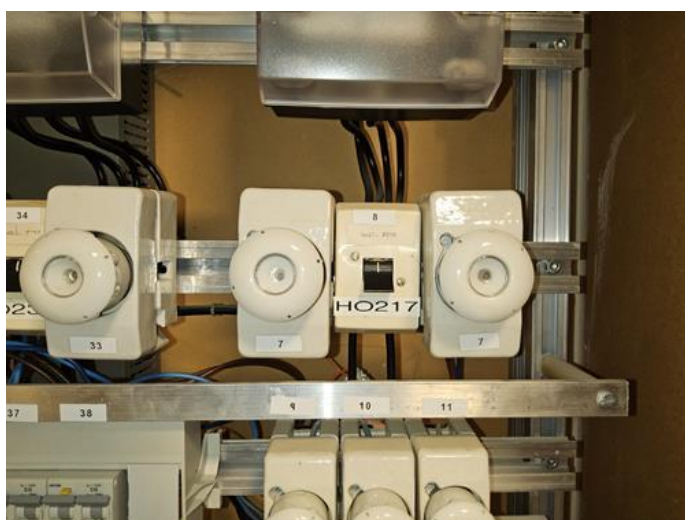
Sikringsskap med keramiske skrusikringer plassert i felles trapperom. Leiligheten har skjult/åpent elektrisk anlegg.

Det er ikke fremlagt dokumentasjon på de deler av det elektriske anlegget som er montert før 1999.

Det er ikke fremlagt samsvarserklæring på utførte arbeider på det elektriske anlegget (tilstandsgrad settes i henhold til NS3600).

Det er gjennomført en forenklet vurdering av det elektriske anlegget, uten at det er registrert åpenbare avvik. Med bakgrunn i at det ikke har vært utført el-tilsyn/utvidet el-kontroll av boligen i løpet av de siste fem år, anbefales det på et generelt grunnlag at dette gjennomføres.

Elektrisk anlegg - [Sikringsskap]
