# Tilstandsrapport

3-roms leilighet

Grenseveien 14, 0571 OSLO

Rapportdato: 21.04.2025

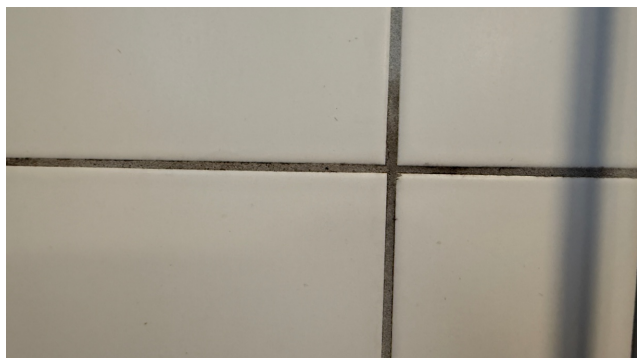
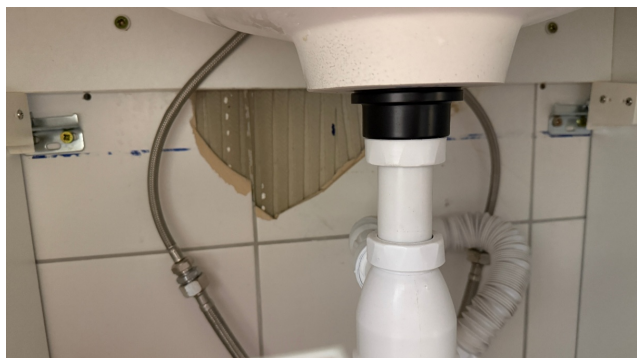
## ! TG 2 Overflater vegger og himling

- Det er påvist at flisfuger har riss/sprekker.
- Det er påvist sprekker i fliser.
- Det er vindu/dør med ikke fuktbestandige materialer i våtsonen (ved vask, dusj, badekar, osv.), løsningen eller byggematerialet er uegnet

- Fuger bør skiftes ut.
- Uegnede materialer må fuktbeskyttes/utskiftes.

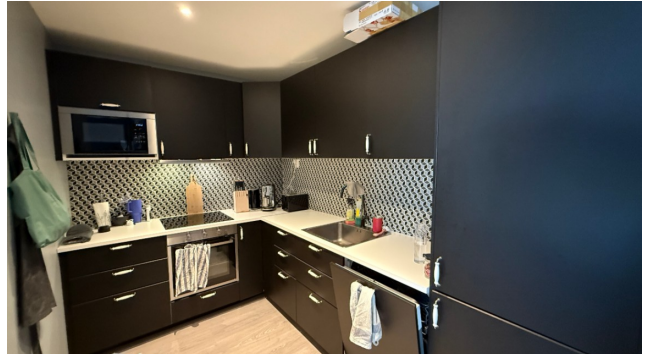
#### ! TG 2 Avtrekk

Kjøkkenventilator med kullfilter i kombinasjon med naturlig ventilasjon gir begrenset luftutskiftning i rommet. Dette kan føre til dårligere fjerning av matos og fuktighet, noe som kan påvirke innneklimaet negativt.

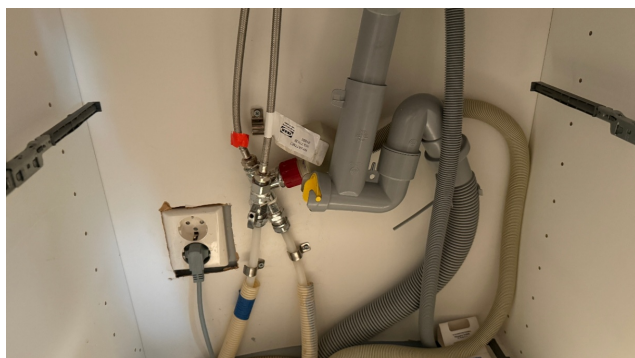
- Det må monteres tettemuffer i enden av varerørene.

Bygningsdelen fungerer med dette avviket.
