# Tilstandsrapport

levert av Anticimex AS

Mor Go hjertas vei 23  
0469 OSLO  
Gnr./Bnr.: 222/125  
Andelsnr. : 24  
Oslo kommune

Befaringsdato: 06.08.2025

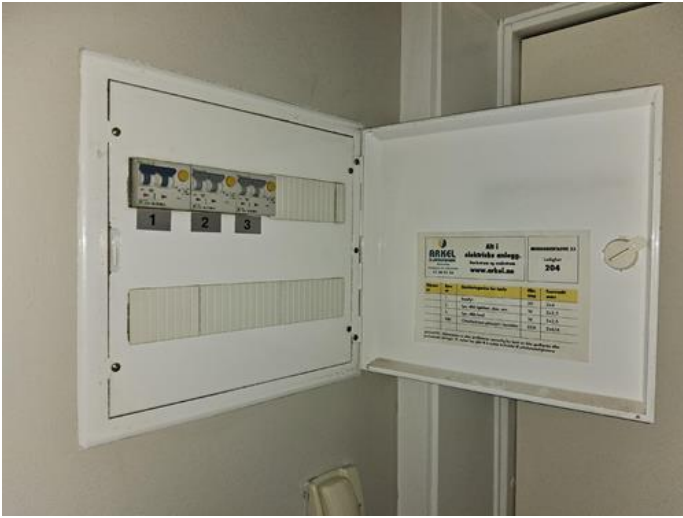
*Elektrisk anlegg - [Sikringskap. ]*

<b>TG 2</b>	Forenklet vurdering av det elektriske anlegget	Det er kun fremlagt samsvarserklæring på deler av utførte arbeider på det elektriske anlegget (tilstandsgrad settes i henhold til NS3600).
		Det vurderes at det med høy sannsynlighet er utført arbeider på det elektriske anlegget etter 1999, som ikke er dokumentert med samsvarserklæring (tilstandsgrad settes i henhold til NS3600).
		Det er ikke fremlagt dokumentasjon på de deler av det elektriske anlegget som er montert før 1999.
		Med bakgrunn i ovennevnte avvik bør det gjennomføres en utvidet el-kontroll av en kvalifisert elektrofaglig person.

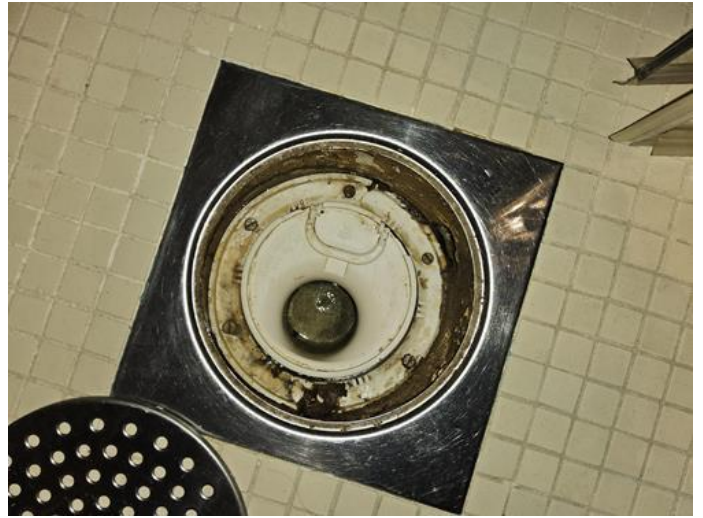
*Membran, tettesjikt og overgang til sluk. - [Sluk, bad.]*

Tettesjiktet har en alder som tilsier at restlevetiden er redusert. Rommets lekkasjesikkerhet kan derfor ikke verifiseres, eventuelt bør nytt tettesjikt etableres.
