# Tilstandsrapport

📍 Knut Alvssons vei 11, 0574 OSLO

# gnr. 83, bnr. 147, snr. 38

Befaringsdato: 02.10.2025

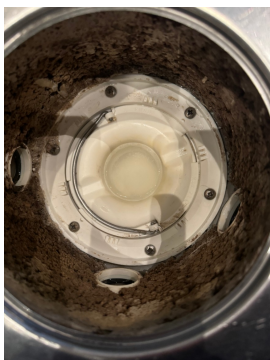
## ! TG 2 Sluk, membran og tettesjikt

Det er plastsluk og membran med ukjent utførelse.

### Vurdering av avvik:

- Mer enn halvparten av forventet brukstid er passert på membranløsningen.

- Overvåk tilstanden jevnlig. For å få tilstandsgrad 0 eller 1 må tettesjiktet skiftes ut, men tidspunktet for når dette er nødvendig er vanskelig å si noe om.
- Det er viktig å merke seg at levetiden til en membran varierer basert på kvalitet, installasjon og bruk. Eldre membraner kan bli sprø og sprekke opp, noe som fører til at de mister sin vanntettende funksjon. Dette kan resultere i vannlekkasjer gjennom vegger og gulv og fuktskader.
