# Tilstandsrapport

Boligbygg med flere boenheter

Øvre Fjellvei 33B, 3121 Nøtterøy

Befaringsdato: 07.05.2025

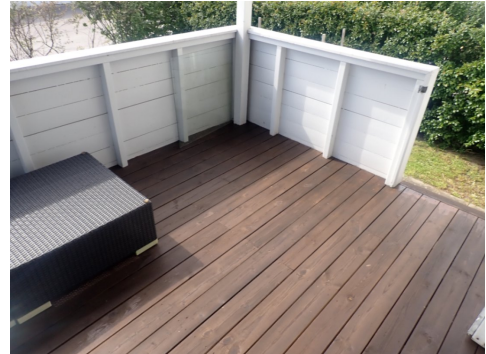
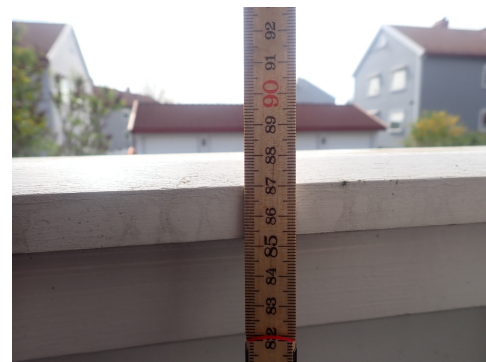
- Rekkverket er for lavt i forhold til dagens krav til rekkverkshøyder.

Rekkverk 88 cm høyde

- Det er ikke krav om utbedring av rekkverkshøyde opp til dagens forskriftskrav.

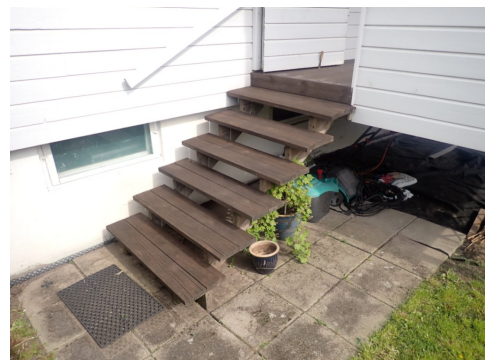
- Det er ikke montert rekkverk.

Trapp mangler rekkverk

Rekkverk må monteres for og forebygge fallskader på personer som  
ferdes på trapper.

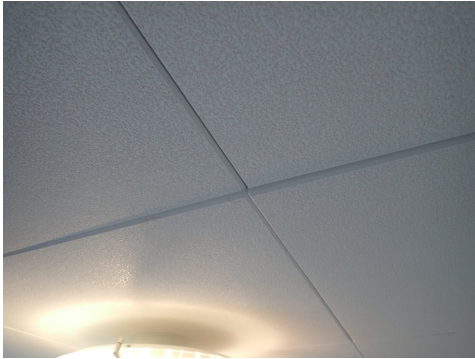
høydeforskjell på plater i himling soverom mot sør/øst.

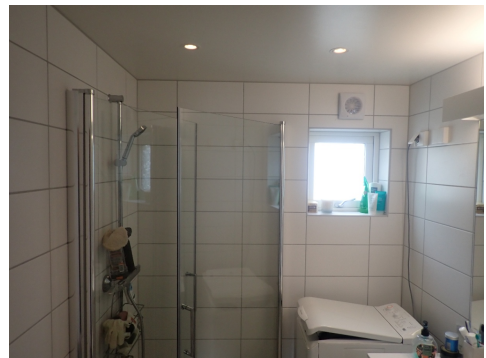
- Det er vindu/dør med ikke fuktbestandige materialer i våtsonen (ved vask, dusj, badekar, osv.), løsningen eller byggematerialet er uegnet

Avvik på grunn av trevindu i våt sone. Avvik på feil utførelse (TEK-17)

Vindu og tilhørende materialer i våt sone må jevnlig kontrolleres for eventuell fuktbelastning.

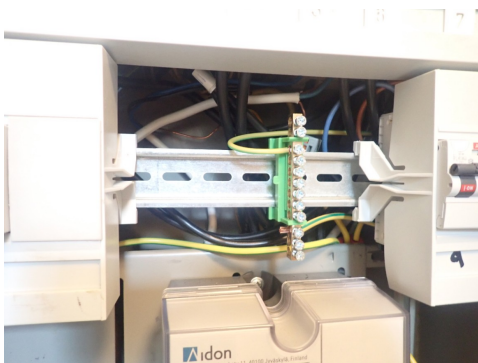
Det mangler dekning/deksel over strømførende ledninger.
