Tilstandsrapport

Eikeveien 4, 1470 LØRENSKOG

Befaringsdato: 01.04.2026

Oppdragsnr.: 22391-1946

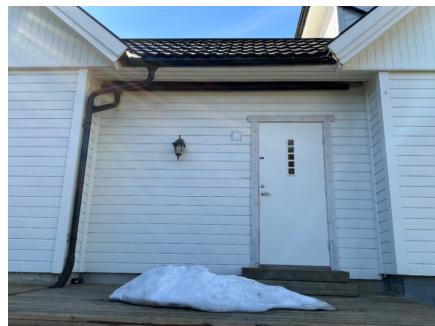
Manglende snøfangere

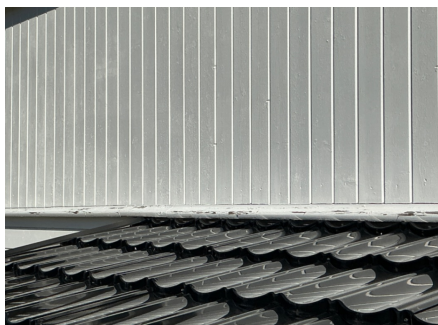
Kledningen på gavlvegg mot vest er montert tett mot vannbrett. Når det ikke er tilstrekkelig avstand mellom kledning og beslag, kan vann bli stående eller kapillærsuges opp i treverket. Dette øker muligheten for fuktskader over tid. Det anbefales å vurdere tiltak for å sikre bedre avrenning og lufting. Lufting bak kledningen er viktig for å sikre ventilasjon og drenering mellom kledning og yttervegg. Manglende avstand til vannbrettet tyder på at luftingen ikke er tilfredsstillende, noe som kan øke risikoen for fuktskader dersom kondens eller inntrengt vann ikke får luftes eller dreneres ut.

Slike forhold gir ofte ingen synlige tegn fra utsiden, og vurderingen er basert på visuell kontroll av tilgjengelige deler. For å avklare om det foreligger fuktproblemer i konstruksjonen og om tiltak er nødvendig, må det gjøres mer inngående undersøkelser – noe som ligger utenfor denne rapportens omfang.

Kledning avsluttet sitt nære vannbrett

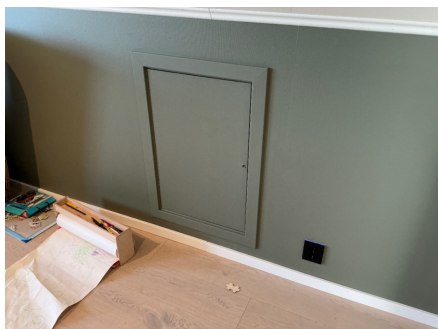
Manglende tilkomst til kneloft

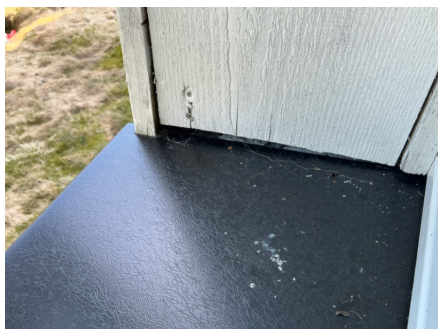
Det er påvist avvik ved detaljer på beslag og vannbord som medfører risiko for at vann ledes inn i konstruksjonen i stedet for bort fra fasaden. Slike utettheter kan over tid føre til fuktrelaterte skader i omkringliggende veggkonstruksjon. I dette tilfellet er det manglende oppbrett på beslag bak listverk.

Manglende oppbrett på beslag

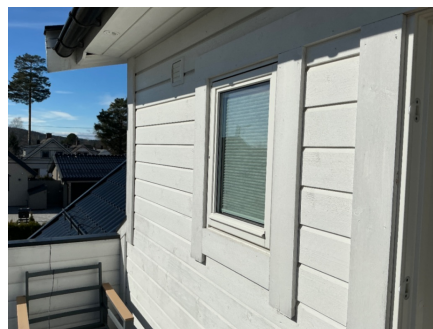
Vinduene ved takterrasse mangler vannbrett. Manglende vannbrett kan medføre at vann ikke ledes bort fra fasaden, men trenger inn i kledning og underliggende konstruksjon. Dette kan føre til økt fuktbelastning, nedbrytning av materialer og risiko for råteskader over tid. Etablering av vannbrett anbefales for å sikre tilfredsstillende avrenning.

Ingen vannbrett

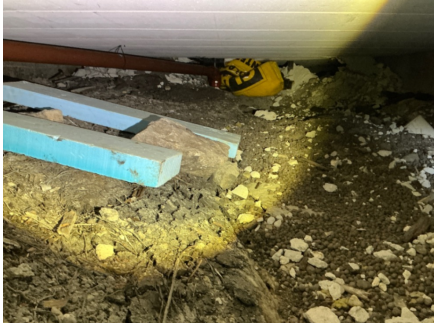
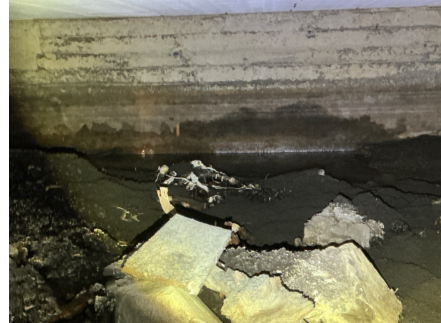
Dette tyder på utilstrekkelig fuktsikring og/eller drenering og må sees i sammenheng med takvann og utvendig terrengforhold.

- Det mangler fuktsperre på grunnen i kryperommet.

- Visuelle symptomer på høy luftfuktighet er observert.

Større vannansamlinger i det ene rommet i krypkjelleren

Fravær av fuktsperre kan øke fuktbelastningen - montering av en slik fuktsperre bør vurderes.

Lufting og fuktsikring bør vurderes.

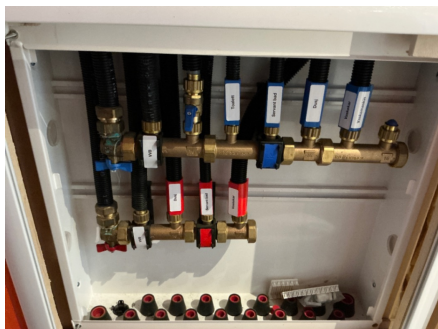
Noe mindre irr på tilførselsrør. Bør overvåkes
