# Tilstandsrapport

📍 Nordåshøgda 57 , 5235 RÅDAL

# gnr. 121, bnr. 624

Oppdragsnr.: 20209-3039

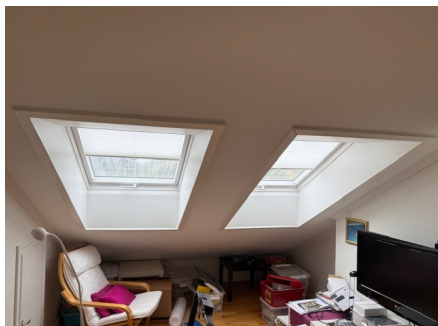
## TG 1 Vinduer

Isolerglass vinduer i trekarmer. Velux takvinduer.

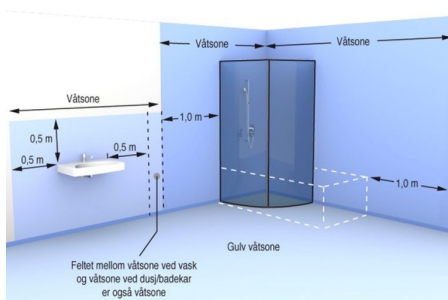
### TG 2 Overflater Gulv

- Det er påvist mangelfull/feil utførelse rundt rørgjennomføringer e.l. som gir fare for fukt i konstruksjonen i våtsone.
- Mer enn halvparten av forventet brukstid er passert på membranløsningen.
- Vannrør føres gjennom gulvet.

- Overvåk tilstanden jevnlig. For å få tilstandsgrad 0 eller 1 må tettesjiktet skiftes ut, men tidspunktet for når dette er nødvendig er vanskelig å si noe om.
- Løsningen/utførelsen rundt rørgjennomføringer gir fare for fukt inn i konstruksjoner.
- Gjennomføringer i gulvet bør sikres med tettesjikt minst 2,5 cm over slukhøyde for å hindre fuktinntrengning.
