# Tilstandsrapport

levert av Anticimex AS

Løytnant Møllers veg 7A  
2080 EIDSVOLL  
Gnr./Bnr.: 17/175  
Andelsnr. : 11  
Eidsvoll kommune

Befaringsdato: 28.11.2025

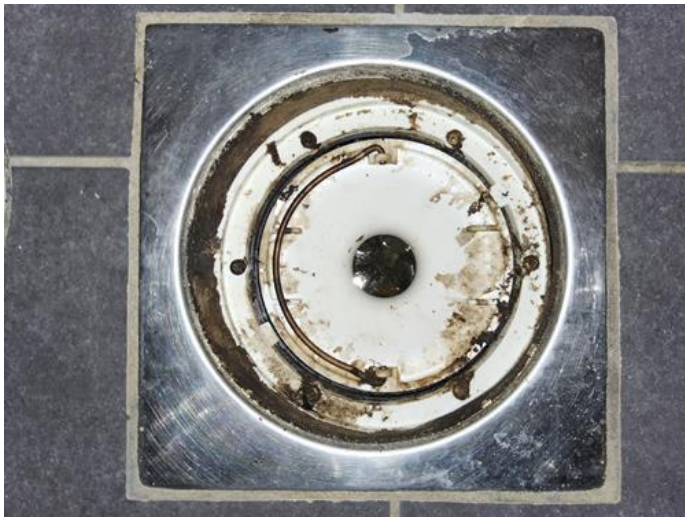
Membran, tettesjikt og overgang til sluk. - [Sluk på baderom ]

| | | Membran, tettesjikt og overgang til sluk. | Utførelsen med hensyn til bruk av slukmansjett og tettesjikt er uoversiktlig, og det kan derfor ikke verifiseres at løsningen er fullgod og sikker mot lekkasjer. Fornying av slukmansjett og tettesjikt bør påregnes. |

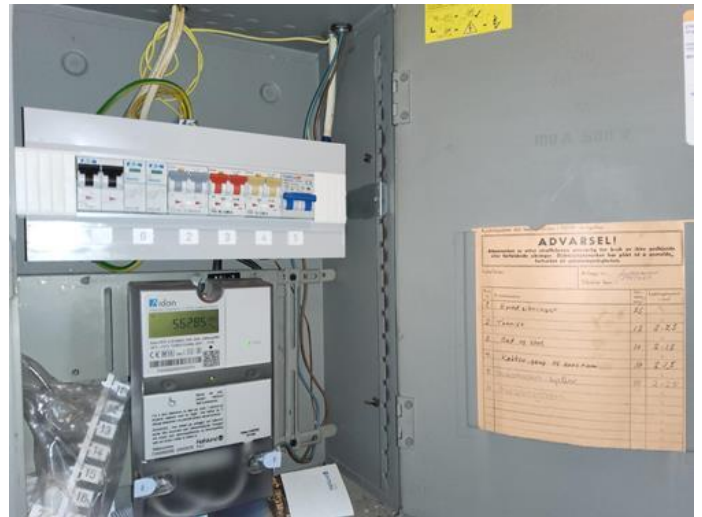
Elektrisk anlegg - [Sikringsskap ]

Det er kun fremlagt samsvarserklæring på deler av utførte arbeider på det elektriske anlegget (tilstandsgrad settes i henhold til NS3600).
