# Tilstandsrapport

Enebolig

Bergsmeierivegen 513, 2350 NES PÅ  
HEDMARKEN

Befaringsdato: 04.08.2025

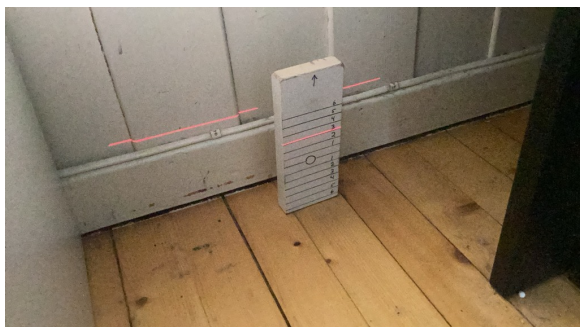
Soverom

Høydeforskjell målt gjennom rommet til ca 30 mm. Avviket ble registrert i soverom loftsetasje v/inngangsparti. Det gjøres oppmerksom på at det kun utføres stikkprøver på denne undersøkelsen, i henhold til NS 3600. Det gjøres oppmerksom på at eldre etasjeskillere erfaringsmessig kan ha skjulte skader, spesielt over grunnmur.

Jeg anbefaler ytterligere undersøkelser. Årsakene til avviket er ikke avdekket på grunn av begrensninger i denne rapportens undersøkelsesomfang. Dette krever ytterligere undersøkelser for å fastslå. Konsekvensene av avviket kan eksempelvis være fuktskader og redusert brukstid. Kostnadsestimatet innebærer kun kostnaden til å foreta ytterligere undersøkelser, det er vanskelig å fastsette en nøyaktig utbedringskostnad før omfang og årsak er fullstendig kartlagt. Utbedring av avvik vil sannsynligvis medføre høyere kostnader.

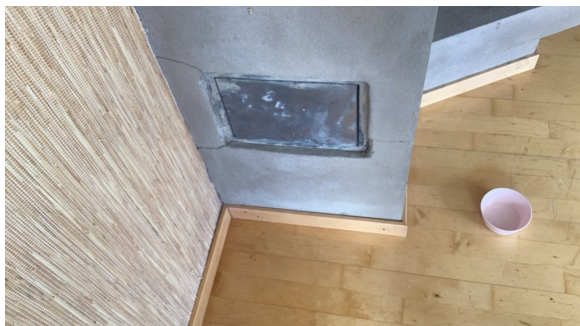
Feieluke.

- Det anbefales å montere ildfast plate under luker på pipe.
- Det må foretas tiltak for å lukke avviket.

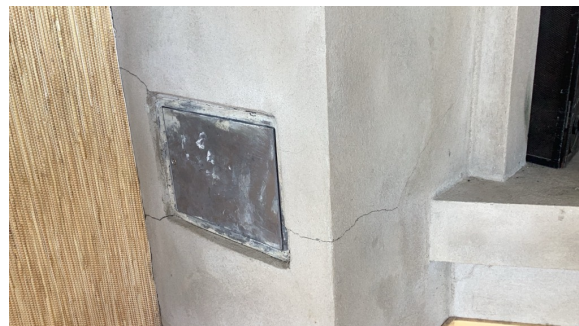
Sprekk i pippe.

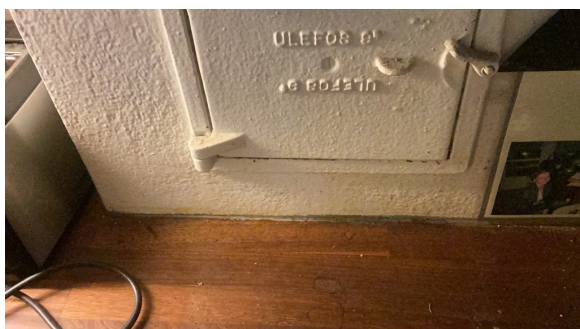
Feieluke.

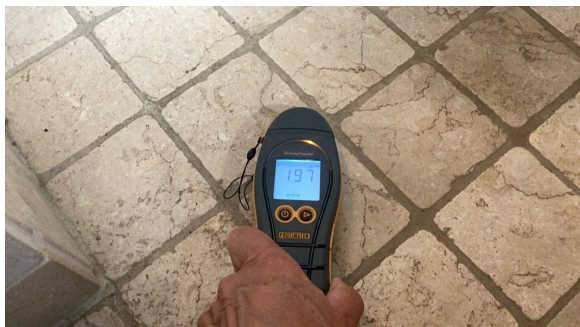
Ved enkle fuktsøk registrerte jeg ingen unormale verdier.

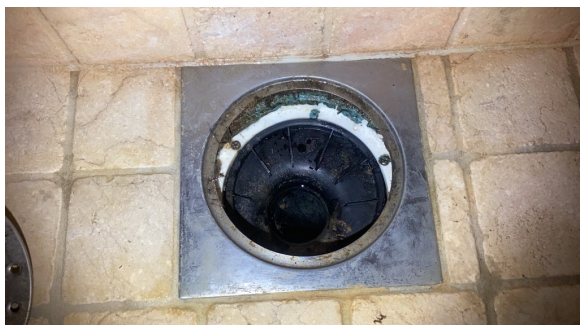
Kontroll av sluk.

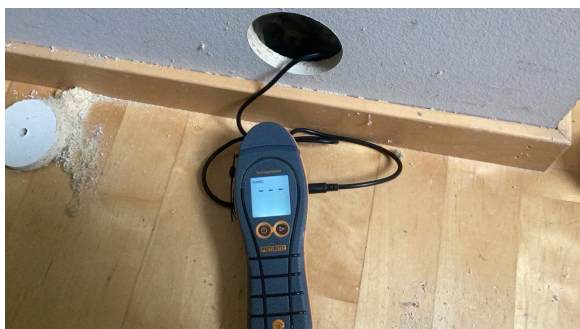
Hulltaking er utført, det ble ikke påvist unormale forhold i området rundt der hulltaking ble utført. Jeg gjør oppmerksom på at dette er en stikkprøve og det kan ikke gis garanti for at det ikke er avvik andre steder i konstruksjonen.

Ved fuktmåling ble det registrert tørre verdier (under 12%).

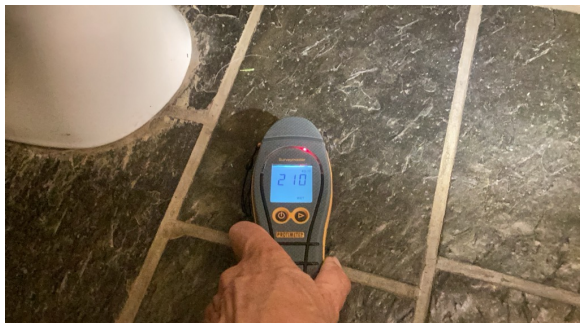
Ved enkle fuktsøk registrerte jeg ingen unormale verdier.

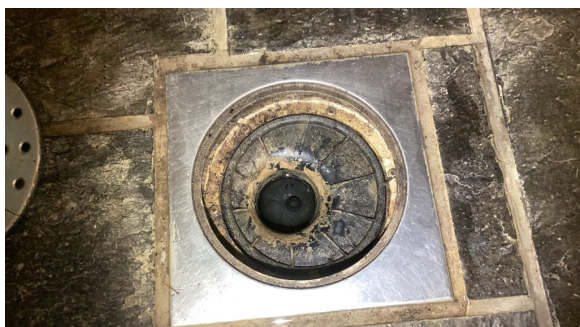
Kontroll av sluk.

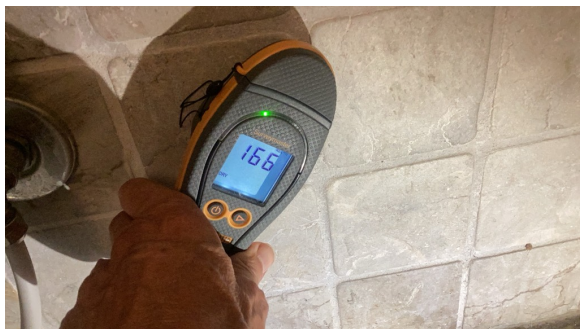
Hulltaking ikke foretatt, da dette ikke er mulig grunnet tilliggende konstruksjoner til våtrommet. Ved befaring ble det isteden utført fuktsøk med egnet verktøy.

Ved enkle fuktsøk ble det ikke registrert unormale verdier.

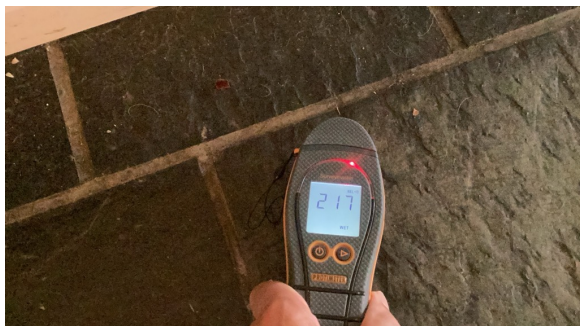
Ved enkle fuktsøk registrerte jeg ingen unormale verdier.

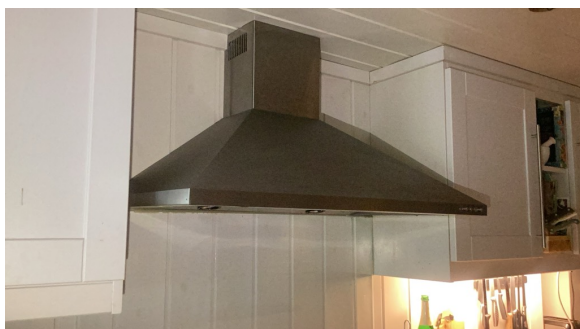
Kjøkkenvifte.

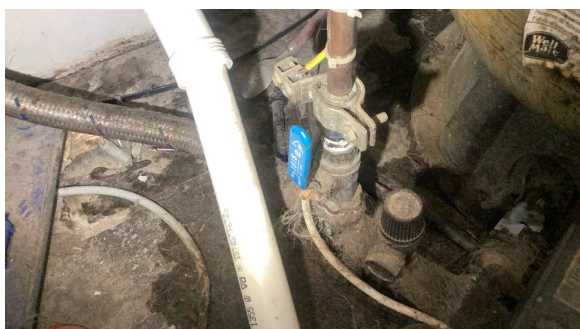
Stoppekran.

Jeg anbefaler kontroll av røropplegg utført av fagperson.

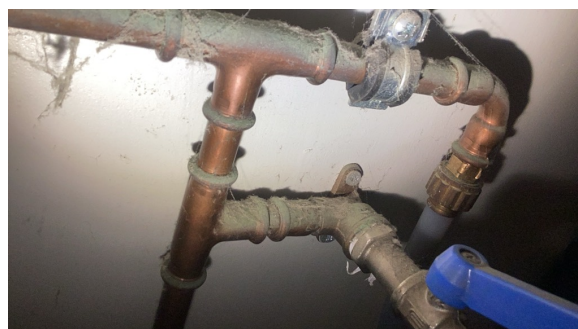
Irr på rør.

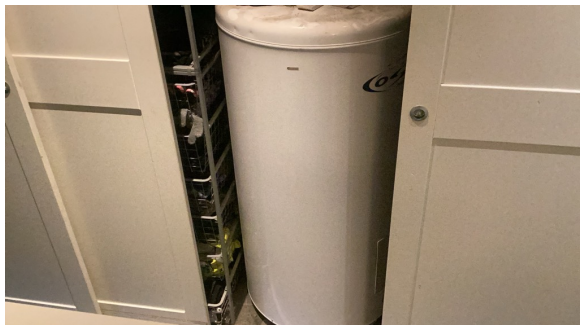
Varmtvannstank.

- Det er ikke behov for utbedringstiltak siden tanken fungerer i dag, men ut ifra alder kan skader plutselig oppstå på eldre tanker.

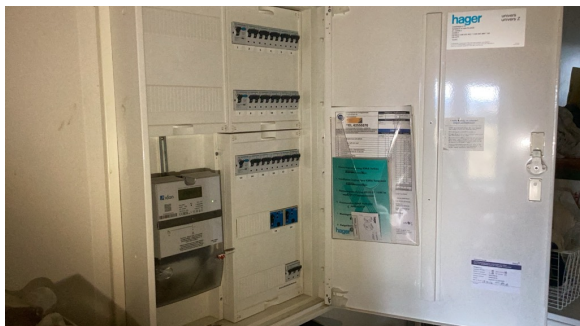
Sikringsskap.
