Tilstandsrapport

📍 Fagerheimgata 14, 0567 OSLO

Befaringsdato: 17.06.2025

Leilighet H0401

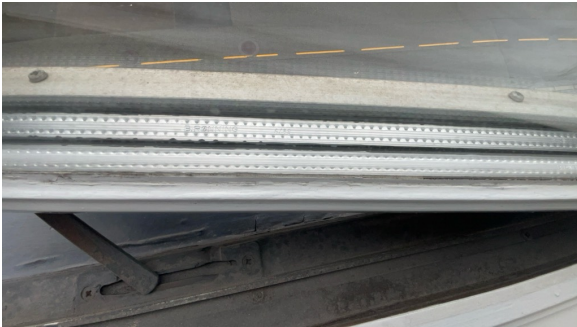
TE 2 Vinduer

Utvendig: Punktvisse sprekker i materialet og i overflatebehandlingen.

Bygningsdelen har skjulte løsninger og kan ha en feil/skade som ikke er synlig, ut i fra alder/gjenværende brukstid kan det være sannsynlighet for skjulte feil. Normal tid før utskifting av trevindu er 20 - 60 år.

Skader som medfører mindre reparasjoner og vedlikehold. Pussing/maling.

Ut i fra alder må det forventes utbedringer/utskifting på sikt. Det er derimot vanskelig å si noe om eksakt når.

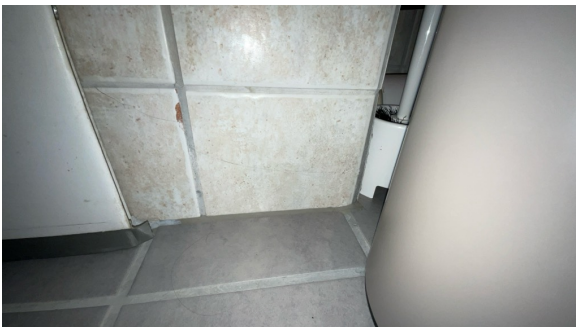
Det er påvist at flisfuger har riss/sprekker.

Det er påvist sprekker i fliser.

Sprekk i flis

Slike riss/sprekker kan indikere bakenforliggende skader, og konstruksjonen bør jevnlig undersøkes for å vurdere videre utvikling. Ved videre utvikling må det påregnes tiltak.

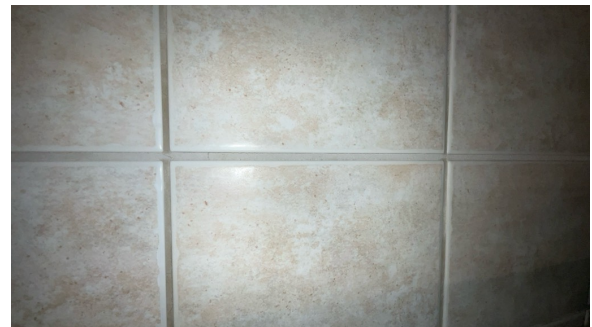
Riss i fuger

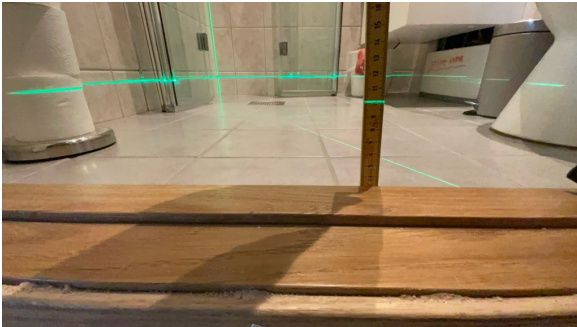
Fra topp gulvflis ved dørterskel til topp slukrist: 25 mm.

Høydeforskjell (flis ved terskel)

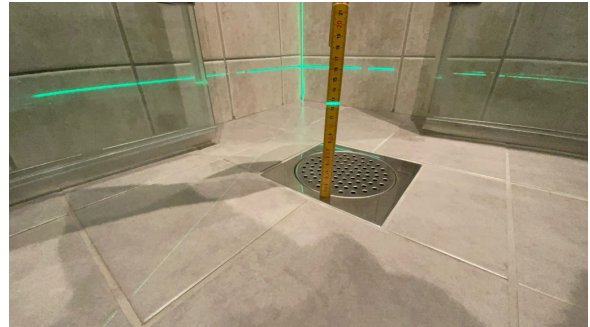
Høydeforskjell (ved sluk)

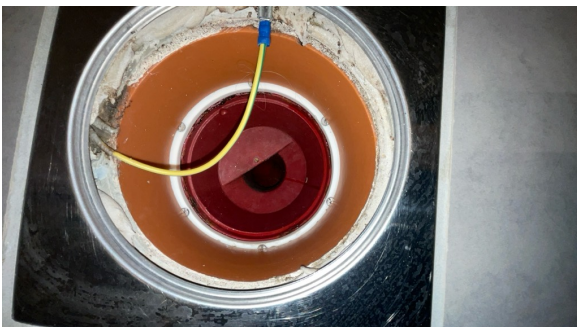
Sluk

Membrannens gjennomføring er kun delvis synlig grunnet støpens utførelse og gjennomføring kan derfor ikke vurderes fullt ut.

Smøremembran over 15 år - "Mer enn halvparten av forventet brukstid er oppbrukt" = TG 2

Grunnet ukjent tettesjikt på vegger og tettesjiktets alder anbefales det montering av dusjkabinett på badet, der vann renner fra dusjkabinett og direkte ned i sluk. En slik løsning kan forhindre fuktskade, men gir ingen erstatning for tettesjikt/membran. Det må i tiden som kommer påregnes renovering av bad grunnet alder.

Riktig vannlås må monteres.

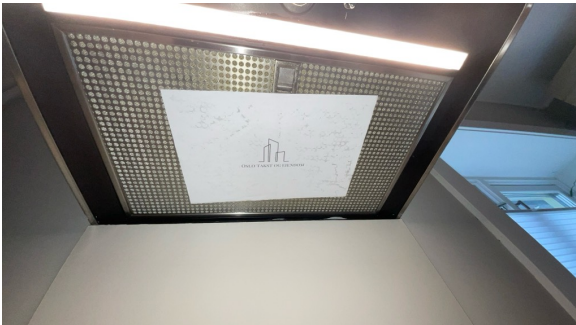
Papirtest

Borettslag/sameier tillater vanligvis ikke tilkobling til felles anlegg eller kanal ut i yttervegg. Men i henhold til NS3600 gis det uansett tilstandsgrad 2 på kjøkkenventilator med kun kullfilter.

- Det er vanskelig å etablere andre løsninger.
- Om mulig bør det etableres mekanisk/forsert avtrekk ut fra kokesonen.

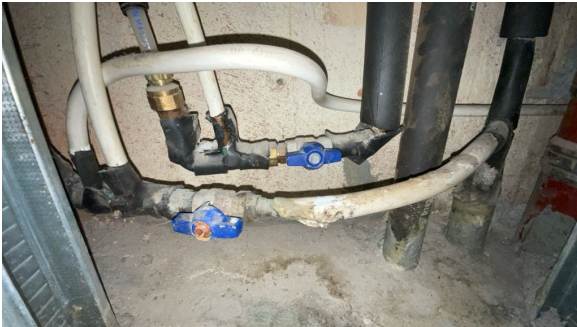
Det er noe rust på stoppeventiler.
Stoppeventiler er harde, grunnet alder.

Stoppeventiler på bad

- I forbindelse med oppgradering av våtrom vil det være naturlig med utskiftning av rør.
- Det er ikke behov for utbedringstiltak siden anlegget fungerer i dag, men ut ifra alder kan skader plutselig oppstå på eldre anlegg.

Stoppeventiler bør undersøkes/utbedres av rørlegger for å lette bruk ved stopping av vann.

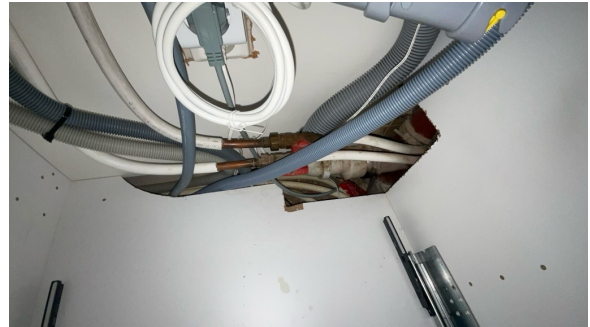
Stoppeventiler på kjøkken
