# Tilstandsrapport

ANDELSLEILIGHET I BOLIGBLOKK

Akersbakken 7, 0172 OSLO

Rapportdato: 07.08.2025

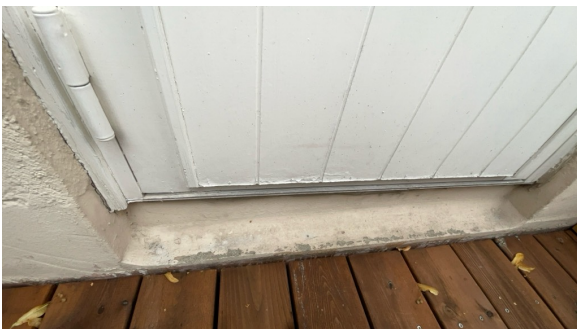
Malingsavskalling.

Avskalling

Skrape løs maling og male på nytt med værbestandig maling. Døren er fullt brukbar.

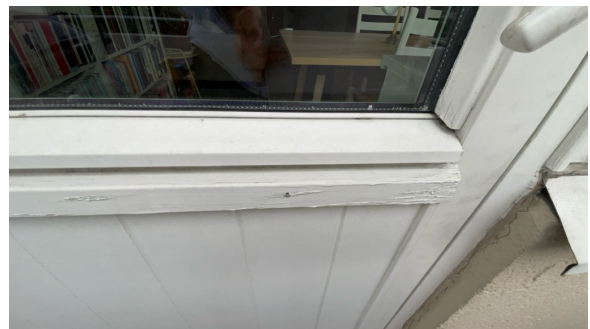
Avskalling

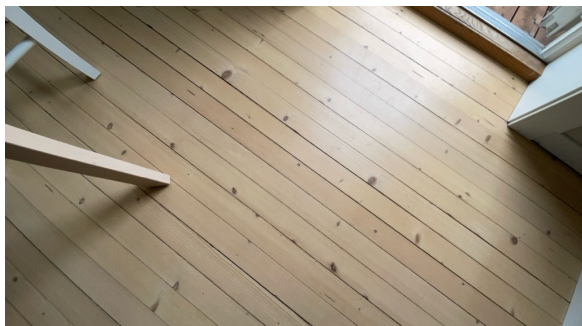
Tregulv

Generell bruksslitasje med stedvise sår/merker, glipper, sprekker, ujevne overganger m.m.

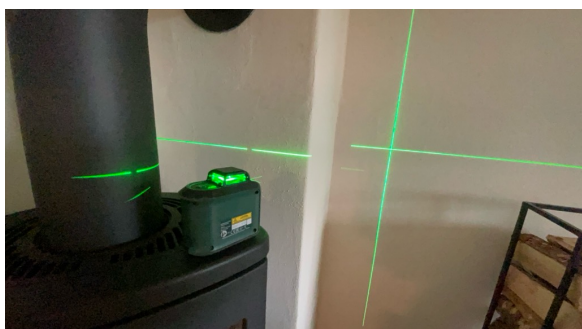
Størst avvik: 5 mm på 2m avstand

Størst avvik: 10 mm

Skjevheter ble målt med elektronisk laservater på tilfeldig valgte steder i boligen.

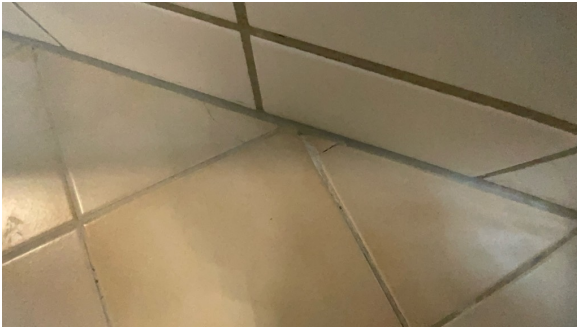
- Det er påvist at noen fliser har bom (hulrom under).
- Det er påvist sprekker i fliser.

Ingen umiddelbare tiltak ansees som nødvendig men vær klar over avvikene. Dersom gulvfliser løsner eller sprekker opp ytterligere må det gjøres utbedringer.

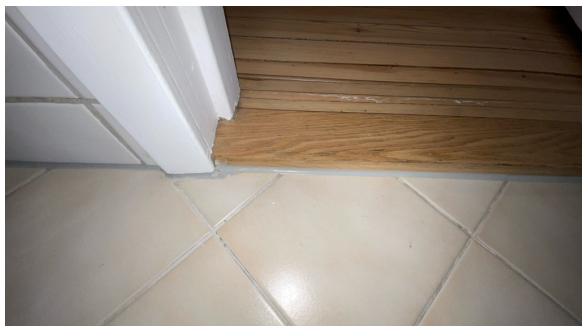
Overgang ved dørterskel.

Protimeter fuktapparat gjorde utslag langs sokkel i dusjhjørnet langs sokkel, forholdet behøver ikke være skadelig forutsatt korrekt utført membranløsning.

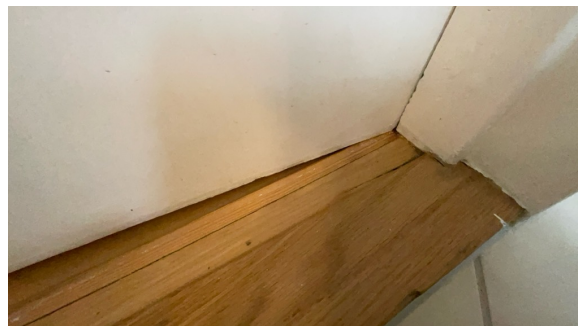
- Dårlig ventilasjon på et våtrom kan føre til alvorlige konsekvenser som fuktskader og muggvekst.
- Elektrisk avtrekksvifte bør monteres for å lukke avviket.

Manglende luftespalte.

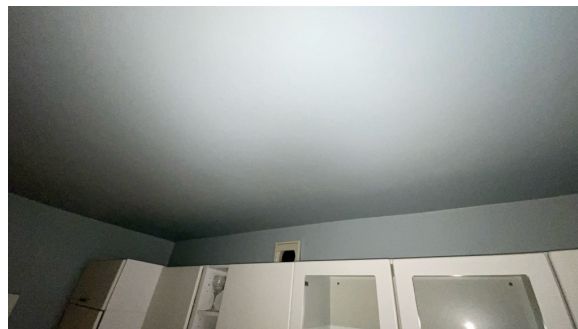
Lufteluke i kanal. Tilsvarende lufteluke i yttervegg.

- Om mulig bør det etableres mekanisk/forsert avtrekk ut fra kokesonen.

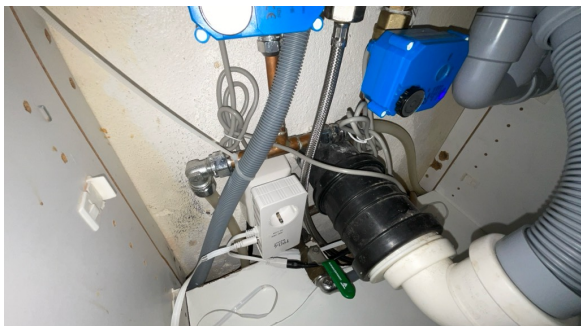
Evt. lekkasjevann fra vannrør blir ikke ledet til drensspalte i vegg på baderommet eller annen sikker løsning med unntak av lekkasjestopper på kjøkken.

Røropplegg og lekkasjestopper på kjøkken.

- Det er ikke behov for utbedringstiltak siden anlegget fungerer i dag, men ut ifra alder kan skader plutselig oppstå på eldre anlegg.

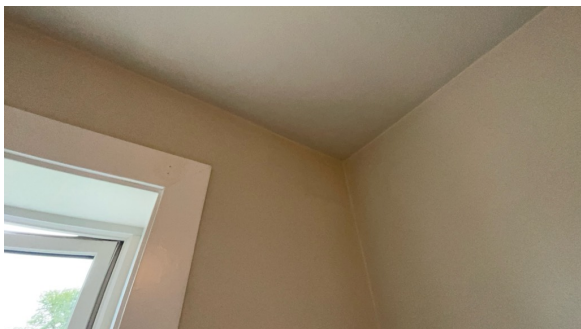
Lufteluke i yttervegg bør åpnes.

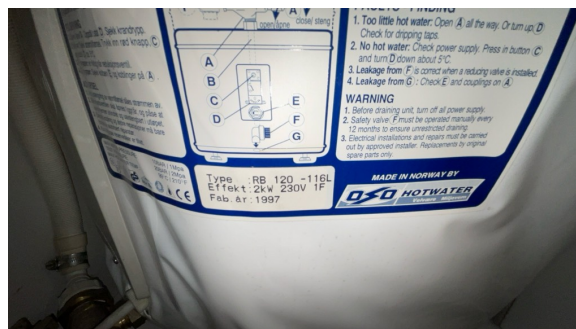
Bereder

El-tilkobling er av typen uttagbar og gis avvik.

- Det er ikke behov for utbedringstiltak siden tanken fungerer i dag, men ut ifra alder kan skader plutselig oppstå på eldre tanker.
- Det bør etableres tilfredsstillende el-tilkobling etter gjeldende forskrift.
