Tilstandsrapport

Halvpart vertikaldelt tomannsbolig

Ruglandveien 152 B, 1359 EIKSMARKA

Befaringsdato: 30.03.2026

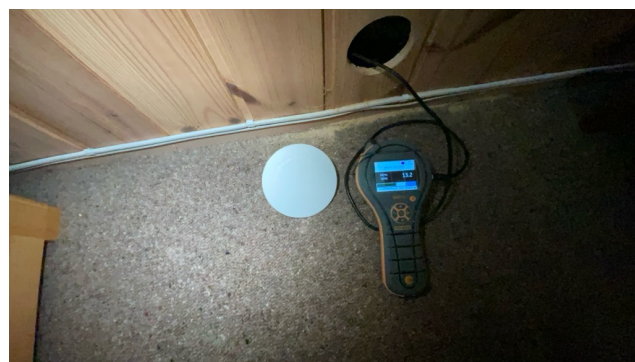
Yttervegg under terreng i soverom/kontor er påforet, isolert og kledd med panel. Hulltaking er foretatt og det er registrert 13,2 vektprosent fukt i trevirke.

Byggteknisk forskrift (TEK10) § 13-19. Byggfukt

For å unngå soppangrep på trevirke, må trevirke inneholde mindre enn 20 vektprosent fukt.

I konstruksjoner med lav uttørkingsevne (for eksempel konstruksjoner mot terreng) må fuktinnholdet i trevirket være lavere enn 15 vektprosent fukt før innbygging.

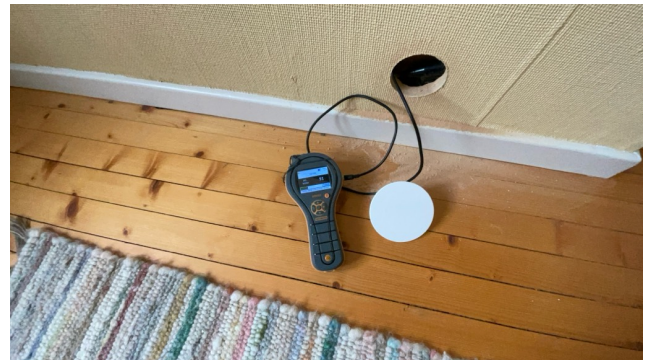
Hulltaking er foretatt uten å påvise unormale forhold.
