# Tilstandsrapport

Enebolig

Steinset 5, 3090 HOF

Befaringsdato: 13.02.2026

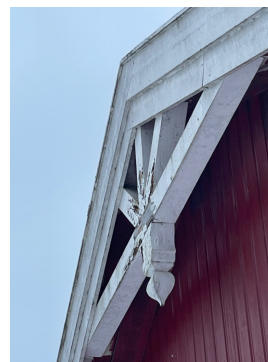
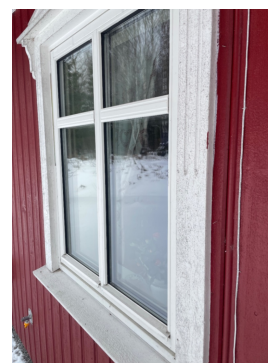
Avskalling av maling og svertesopp på vindskier kan føre til redusert levetid og økt risiko for råteskader.

Det bør gjennomføres rengjøring og behandling av svertesopp på trekledning og lister for å hindre videre soppvekst og forringelse av materialene. Avskallet maling på kryss bør utbedres og overflatebehandles for å beskytte treverket mot fukt og råte.

Musebåndet bør ettersees og tettes der det er for store åpninger for å hindre at mus tar seg inn i konstruksjonen, da dette kan føre til skader på isolasjon og andre bygningsdeler.

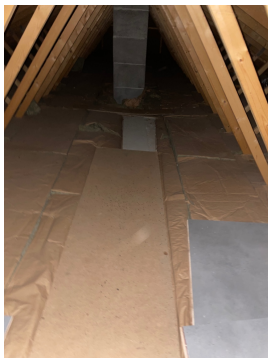
### Takkonstruksjon/Loft

- Det er begrenset/dårlig ventilering av takkonstruksjonen.
- Det er fra loft/kryploft påvist indikasjoner på at det er punktering av dampspærre, som medfører svekket effekt av dampspærrefunksjonen.
- Det er påvist fuktskjolder/skader i takkonstruksjonen.

På loftet er det eldre fuktmerker i undertaket rundt pipen, samt at det er observert utettheter i platen/dampspærren rundt rørgjennomføringer. Dette kan medføre redusert funksjon av dampspærren, som skal hindre fuktvandring fra inneluften til takkonstruksjonen. På loftet er det også observert tegn til mus. Mot raftet er luftespaltene over isolasjonen sammenklemt, noe som øker risikoen for kondensering og isdannelse på taket.

- Lokal utbedring bør utføres.

Det bør utbedres utettheter i dampspærren, spesielt rundt rørgjennomføringer, for å sikre at fukt ikke trenger inn i takkonstruksjonen. Luftespaltene mot raftet bør åpnes slik at ventilasjonen forbedres, for å redusere risiko for kondens og isdannelse. Eldre fuktmerker rundt pipen bør følges opp med nærmere undersøkelser for å avdekke eventuelle aktive lekkasjer eller skader. Tiltak bør også vurderes for å hindre mus i å komme inn på loftet, da dette kan medføre ytterligere skader på konstruksjonen. Konsekvensen av manglende utbedring er økt risiko for fuktskader, råte, muggdannelse og redusert levetid på takkonstruksjonen.

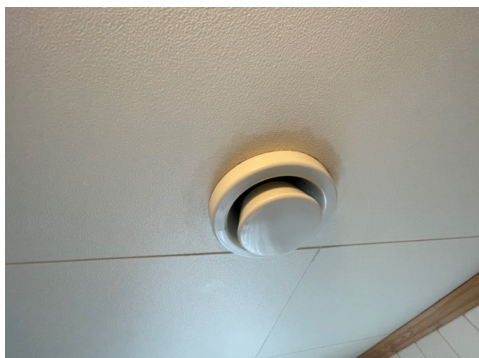
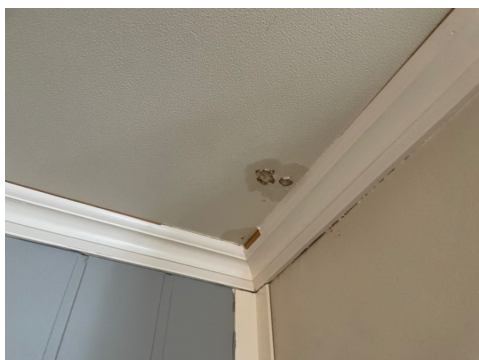
Arbeid utført i forbindelse med montering av gulv, vegger og listverk er stedvis grovt og ufagmessig utført. Laminatgulvet er ufagmessig lagt, da skjøtene ligger for tett eller etter hverandre, noe som øker risikoen for glipper og sprekker i gulvet.

Det er fuktmerker i himlingene rundt takventiler. Fuktmerkene har oppstått som følge av at ventilasjonsanlegget i boligen har vært ute av drift over lengre tid, noe som har ført til kondensering i ventilasjonsrørene.

Overflater bør utbedres eller skiftes for å sikre tilfredsstillende funksjon og estetikk. Uprofesjonelt utført gulvlegging kan føre til glipper og sprekker, noe som øker risikoen for fuktskader og redusert levetid på gulvet. Fuktmerker i himlingene bør undersøkes nærmere og utbedres for å hindre videre fuktskader og mulig muggdannelse. Hull og merker på vegger samt manglende lister bør utbedres for å opprettholde god innemiljøkvalitet og estetisk standard.

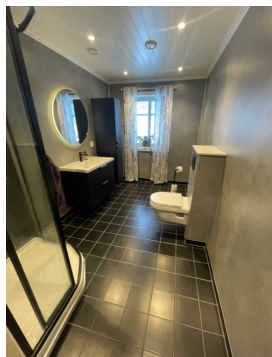
## 1. ETASJE > BAD

### TG 2 Overflater vegger og himling

Det er en del merker og flekker etter silikon på vegger.

Merker og flekker etter silikon på veggene bør fjernes eller utbedres for å opprettholde et pent og hygienisk våtrom. Dersom dette ikke utbedres, kan det føre til redusert estetisk kvalitet og vanskeliggjøre renhold.

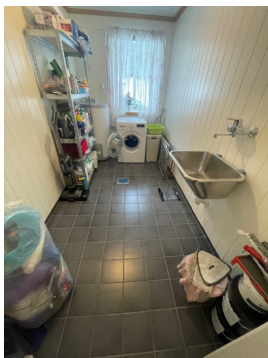
## 1. ETASJE > VASKEROM

### ! TG 3 Tilliggende konstruksjoner våtrom

Det er fuktskader på vegg og fuktmerker i himling.

- Gjennomføre ytterligere undersøkelser og foreta utbedring av skade.

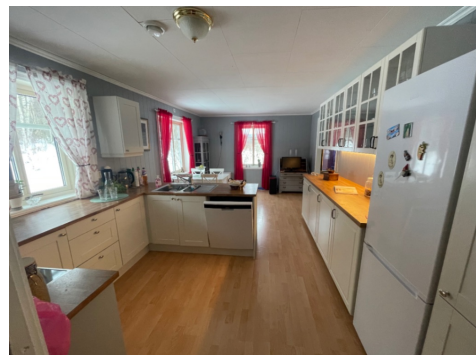
Kjøkken bærer preg av noe elde og slitasje. Det er merker, sår og tegn til fuktsvelling på skapdører. Det gjenstår også arbeid med maling av veggene bak kjøleskapet.

Skapdører med merker, sår og fuktsvelling bør utbedres eller byttes for å hindre videre skadeutvikling og redusert levetid på innredningen. Veggene bak kjøleskapet bør ferdigstilles med maling for å sikre et helhetlig og beskyttet overflate.
