# Tilstandsrapport

levert av Anticimex AS

Conrad Hemsens vei 13 B  
0287 OSLO  
Gnr./Bnr.: 2/1082  
Andelsnr. : 24  
Oslo kommune

Befaringsdato: 13.01.2026

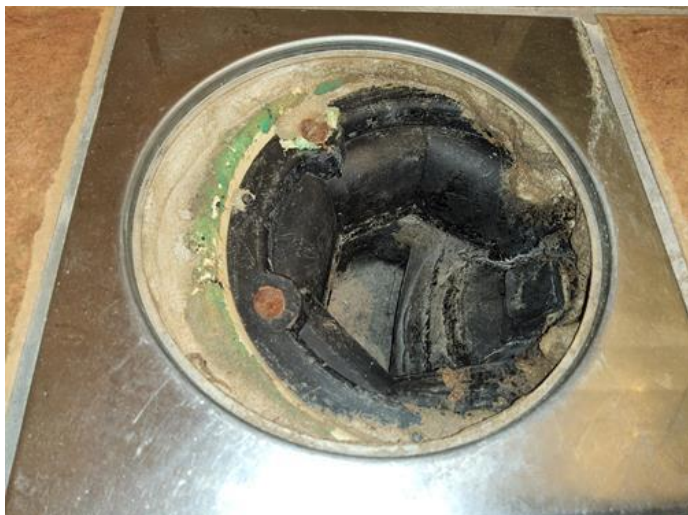
*Membran, tettesjikt og overgang til sluk. - [Sluk bad ]*

TG 3 er valgt på hele våtrommet. Det er blant annet registrert følgende avvik: Fuktskade er registrert. Misfarging/svertesopp påvist på flisfuger og elastiske fuger i dusjsonen. Gammel varmtvannsbereder. Vann- og avløpsrør er fra byggeår og trenger oppgradering. Lokalfall i dusjsonen er mindre enn hva som anbefales. Tilnærmet flatt gulv i dusjsonen som medfører vannansamling rundt sluk ved bruk.

Det ble målt og målingen viste stedvis et fallforhold på 0mm. Fallet er mindre enn 1:50 i en avstand på 80 cm. Nivåforskjell fra døråpning på topp overflate gulv og til hovedsluk er på tilfeldig sted målt til ca. 10mm. Dette er vurdert til å ikke være tilfredsstillende mht lekkasjesikkerhet. Gammelt membransystem på gulv fra byggeår. Usikker løsning angående membransystem overgang vegg/ gulv. Drenering fra innebygget systerne er ikke registrert. Eventuell fukt i konstruksjonen vil derfor kunne medføre skader over tid før det oppdages. Det foreligger ingen dokumentasjon.

Fornyng av våtrommet i sin helhet må påregnes for å gjøre det skadefritt og fuktsikkert.

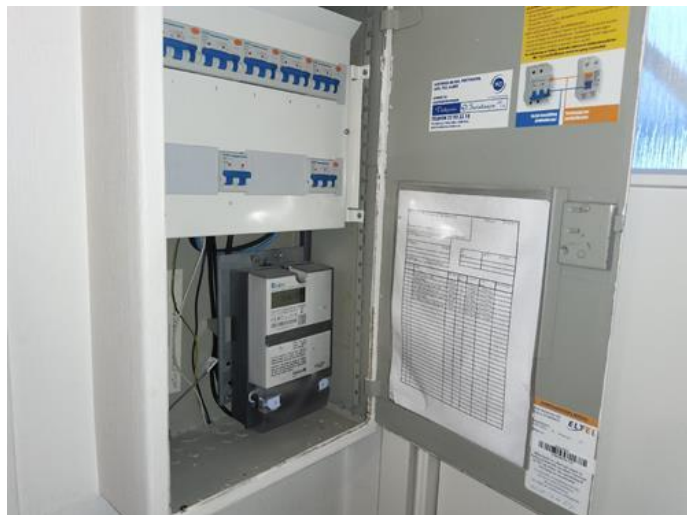
*Elektrisk anlegg - [Sikringsskap ]*

Det elektriske anlegget er i hovedsak vurdert å være fra boligens byggeår.

Sikringsskap med automatsikringer er plassert i entré/ gang.
