# Tilstandsrapport

levert av Anticimex AS

Herman Foss gate 4B  
0171 OSLO  
Gnr./Bnr.: 219/110  
Andelsnr. : 8  
Oslo kommune

Befaringsdato: 08.08.2025

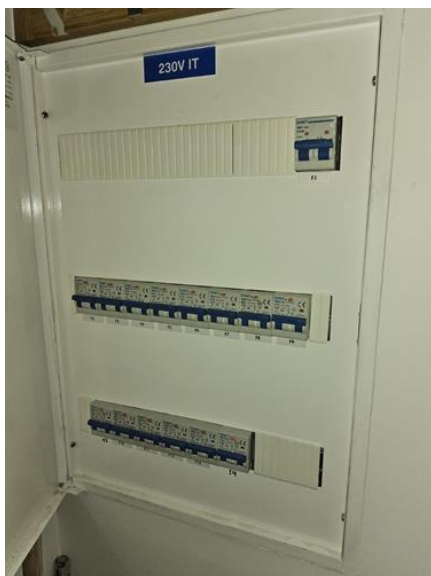
Beskrivelse - [Sikringsskap]

Sikringsskap med automatsikringer er plassert i entré/gang.

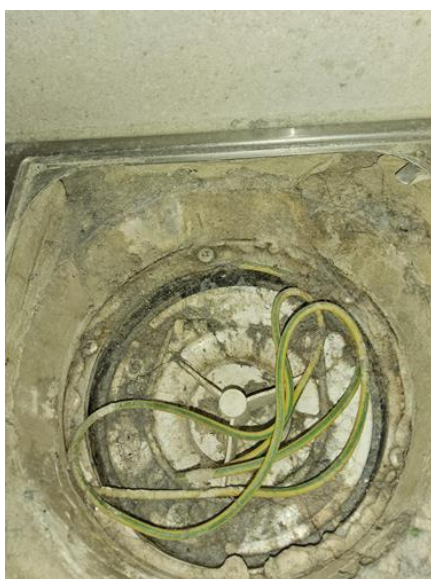
Kommentar - [Sluk bad]

| | Fallforhold (gulv) | Nivåforskjell fra døråpning på topp overflate gulv og til hovedsluk er på tilfeldig sted målt til ca. 8 mm samt at det ikke kan verifiseres om det er etablert oppbrett på tettesjikt ved dør. Av den grunn er det ikke mulig å verifisere om rommet tilfredsstillende krav til lekkasjesikkerhet. |
