Tilstandsrapport

ANDELSLEILIGHET I KLASSISK BYGÅRD

Schweigaards gate 67B, 0656 OSLO

Befaringsdato: 09.03.2026

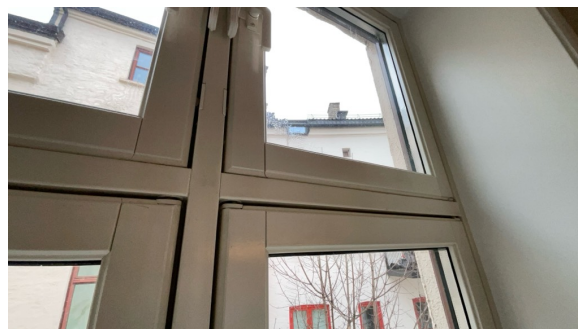
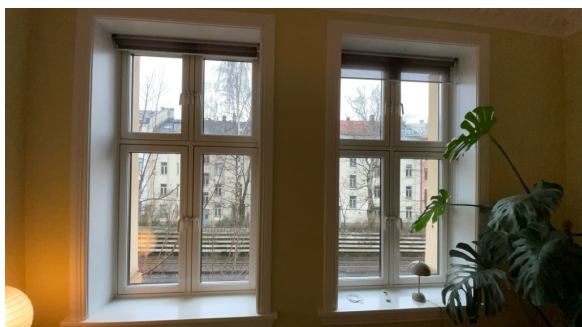
Laminering på noen vindusglass har løsnet noe, ingen praktisk betydning men gir noe begrenset utsyn i glasset.
Ingen sikkerhetshasper.

Ingen umiddelbare tiltak ansees som nødvendige men det anbefales å montere sikkerhetshasper mht. sikkerhet.

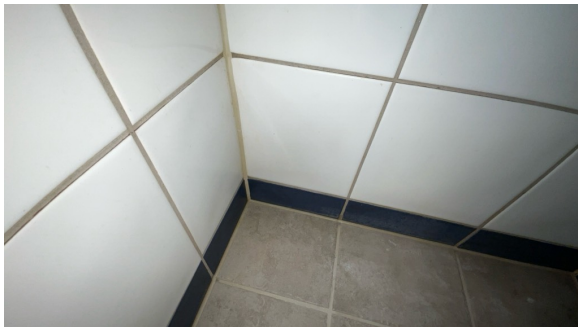
Dusjhjørne

Små riss i sementfuger mellom noen veggfliser i dusjhjørnet. Slike riss skyldes som oftest bevegelse i konstruksjonen.

Ingen umiddelbare tiltak ansees som nødvendig men vær klar over forholdet og den risiko det medfører.

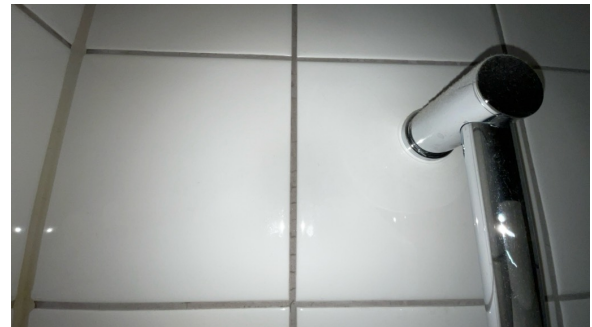
Riss/sprekker i sementfuger mellom veggflisene.

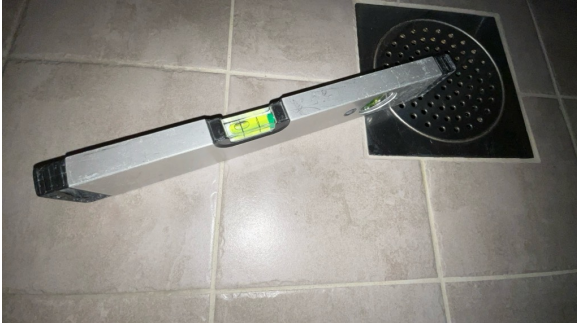
- Til tross for avviket i fall/høydeforskjell til sluk, vil gulvet fortsatt kunne lede vann mot sluket, men med redusert effektivitet. Dette kan potensielt øke risikoen for vannansamling i enkelte områder av badet.

Fallforhold målt i retning sluk.

Ingen umiddelbare tiltak ansees som nødvendig men vær klar over ikke tilfredstillende fallforhold ved en evt. lekkasjesituasjon

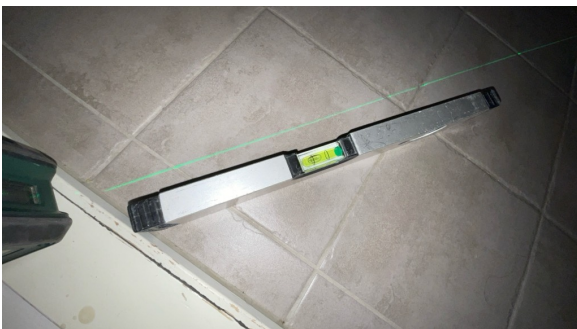
Fallforhold målt i retning sluk.

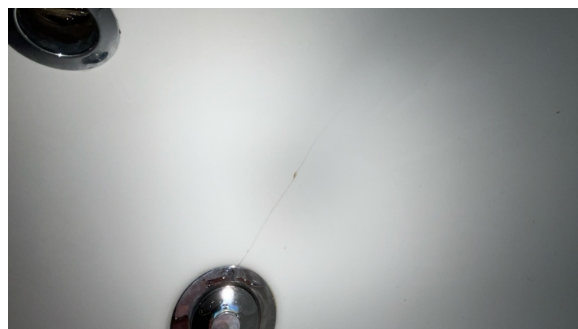
Sprekk i servant.

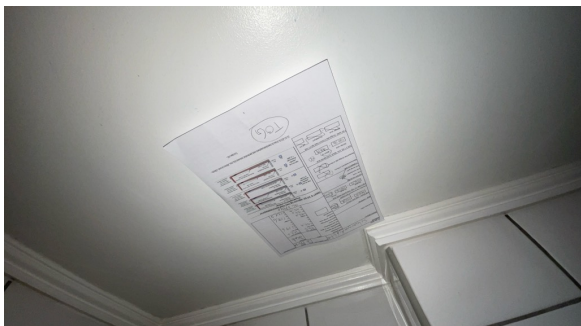
Test med løst ark viste tilfredsstillende avtrekk.

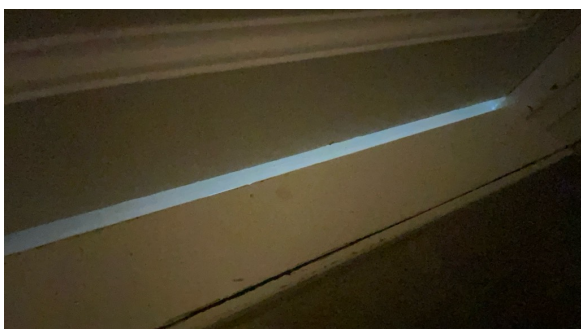
Luftespalte under dørrbladet.

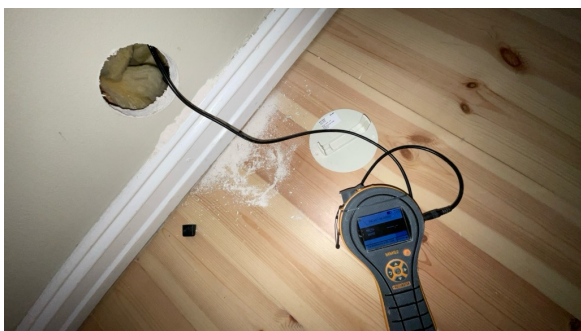
Hulltaking er foretatt nederst på vegg i gangen utenfor baderommet til høyre for baderomsdøren uten å påvise unormale forhold der. Det er gitt TG0 grunnet ikke registrert fuktskader der hulltaking er foretatt ihht. NS 3600.

Hulltaking og fuktsøk med Protimeter piggelektrode ga ingen unormale utslag.

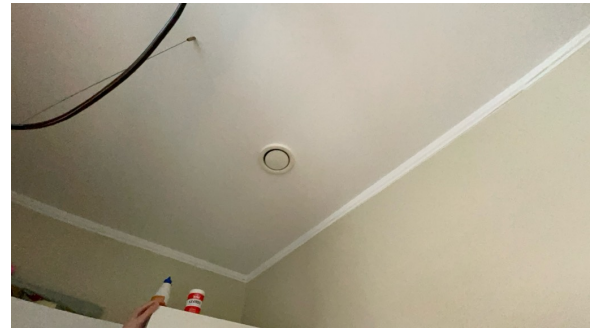
Tilluftsventil i himling på kjøkken.

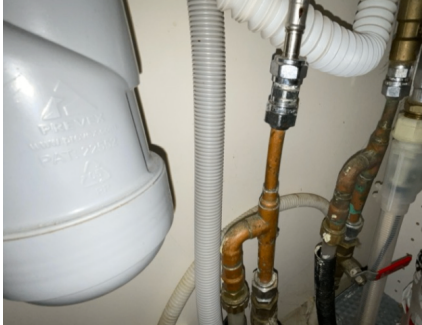
- Det er ikke behov for utbedringstiltak siden anlegget fungerer i dag, men ut ifra alder kan skader plutselig oppstå på eldre anlegg.

Vannrør i kobber. Noe irr på rør.

Vær klar over alder (1996) med den risiko det innebærer.

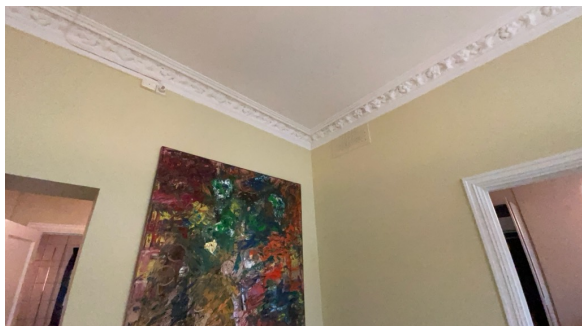
Tilluftsventil øverst på veggen til høyre.

Fagmann på ventilasjon må vurdere anlegget og komme med forslag til utbedringer. Det er ikke satt kostnadsoverslag da det avhenger av hvilke tiltak som er nødvendig.

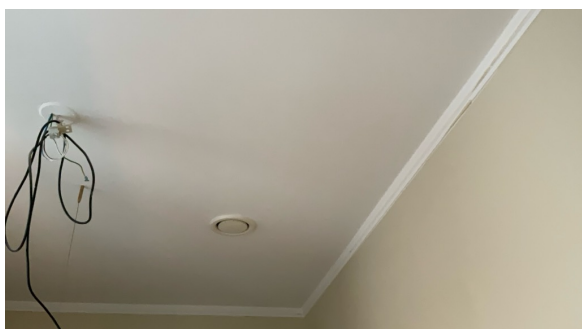
Trolig tilluftsventil.
