# Tilstandsrapport

levert av Anticimex AS

Johan Scharffenbergs vei 113E  
0694 OSLO  
Gnr./Bnr.: 169/17  
Seksjonsnr. : 34  
Oslo kommune

Befaringsdato: 19.08.2025

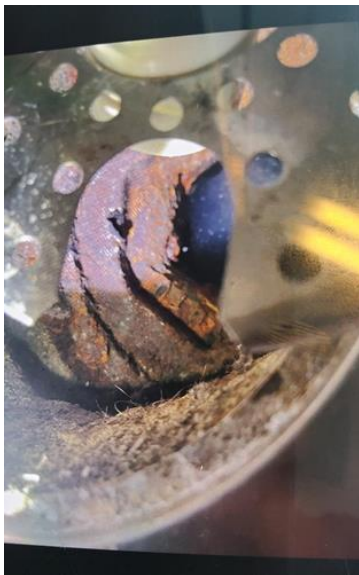
Membran, tettesjikt og overgang til sluk. - [Sluk bad ]

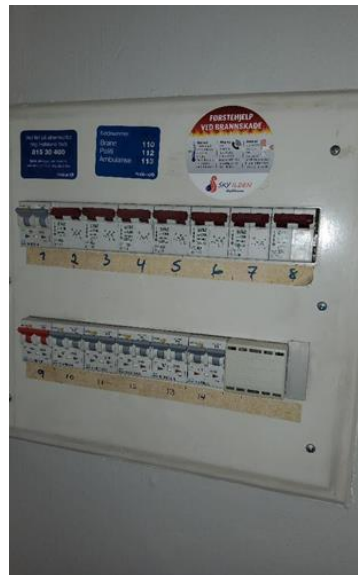
Det er kun fremlagt samsvarserklæring på deler av det elektriske anlegget (tilstandsgrad settes i henhold til NS3600).

Elektrisk anlegg - [Sikringskap ]

Med bakgrunn i ovennevnte avvik/manglende bør det gjennomføres en utvidet el-kontroll av en kvalifisert elektrofaglig person.
