# Tilstandsrapport

levert av Anticimex AS

Harstadrøet 102H  
2034 HOLTER  
Gnr./Bnr.: 84/96  
Seksjonsnr. : 8  
Nannestad kommune

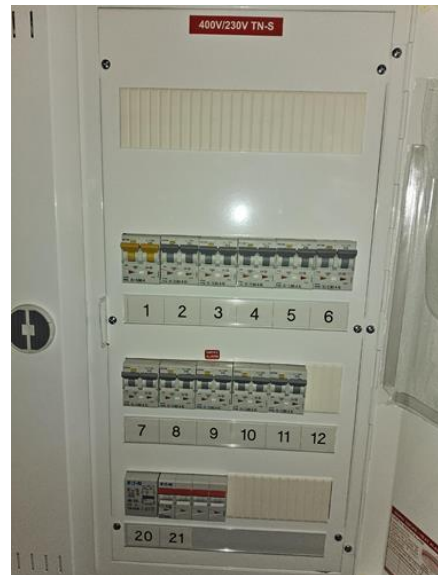
Elektrisk anlegg - [Sikringskap]

Sikringsskap med automatsikringer er plassert bod.

Forenklet vurdering av det elektriske anlegget | Det foreligger samsvarserklæring på det elektriske anlegget, og det er ikke påvist feil eller mangler ved denne installasjonen. Det gjøres oppmerksom på at vurderingen er gjort av en ufaglært fagmann, og må sees i denne sammenheng.
