Tilstandsrapport

Enebolig

Bjørndalveien 12, 3140 NØTTERØY

Oppdragsnr.: 13136-1670

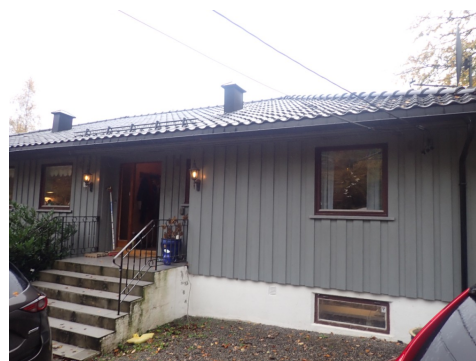
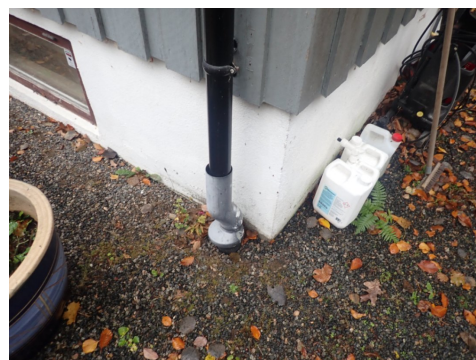
- Det er ikke tilfredsstillende bortledning av vann fra taknedløp ved grunnmur.
- Det mangler snøfangere på hele eller deler av taket, noe som var krav på byggemeldingstidspunktet.
- Mer enn halvparten av forventet brukstid er passert på renner/nedløp/beslag.

Takvann er ført ned langs grunnmur og drenering

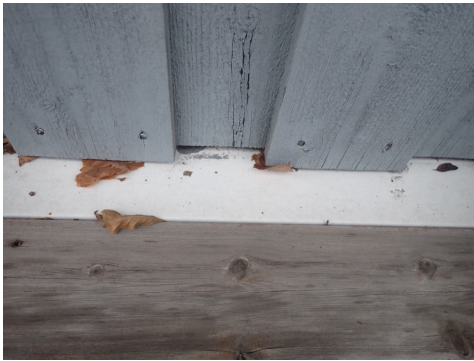
- Uten tilstrekkelig lufting bak bordkledningen kan fuktighet som trenger inn bak bordene eller gjennom veggen innenfra ikke tørke opp. Dette skaper ideelle forhold for råtesopp og muggvekst. Kledning har noe behov for vedlikehold.

Kledning på fasade sør er noe oppsprukket nedre del mot terrasse. Det er liten åpning mellom kledning og beslag mot terrasse.

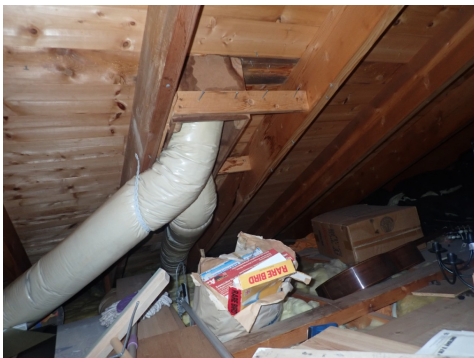
- Det er påvist fuktskjolder/skader i takkonstruksjonen.
- Det er avvik:

Det er påvist skjolder i undertaket ved kanalgjennomføring til tak til takhatt.

Det kan ikke utelukkes at det er stedvis lekkasjer i undertak spesielt ved gjennomføringer pipe og luftekanaler. Dette kan forekomme ved langvarig og intense nedbørmengder. Konsekvens av lekkasjer kan påføre ytterligere skade. Se for øvrig under bygningsdel takteking. Det bør gjøres ytterligere undersøkelser ved gjennomføringer.

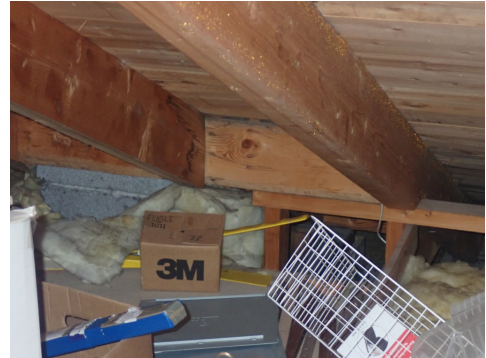
Skjolder i undertak ved gjennomføring pipe.

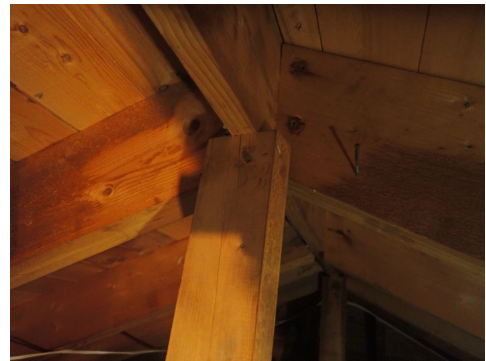
Det er påvist svakhet ved bæring av tak-konstruksjon. Stolpebæring i møne uten gjennomgående bærevegg.

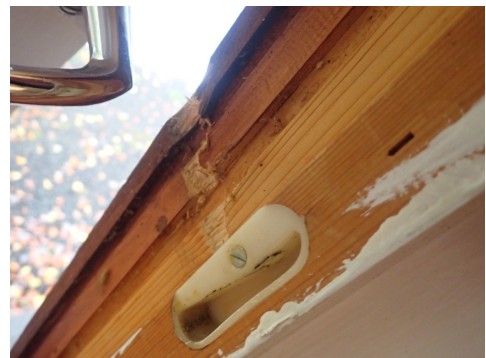
- Karmene i vinduer er slitte og det er sprekker i treverket.

Vindu på bad/vaskerom har skader på karm. Vinduet mangler overflatebehandling inne i karmen.

- Det må påregnes noe vedlikehold og at enkelte vinduer må skiftes ut.

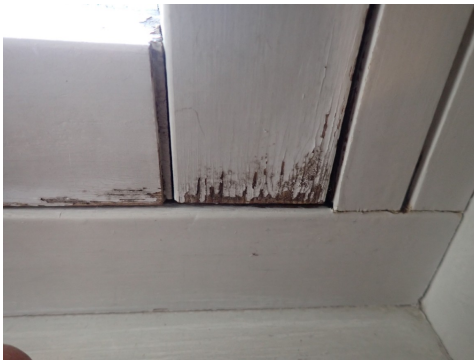
- Karmene i dører er værslitte utvendig og det er sprekker i trevirket. mangler beslag ved skyvedør.

Skadet overflate på terrassedør.

- Andre tiltak:
- Det må foretas lokal utbedring.

Skadet og værslitt dører bør utbedres. Om skader ikke blir utbedret kan skader og værslitt overflate føre til mer fuktbelastning og ytterligere skade på dørene.

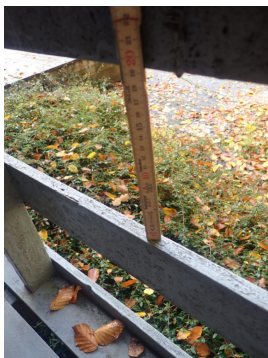
Åpning i rekkverk på balkong er ca. 19 cm.

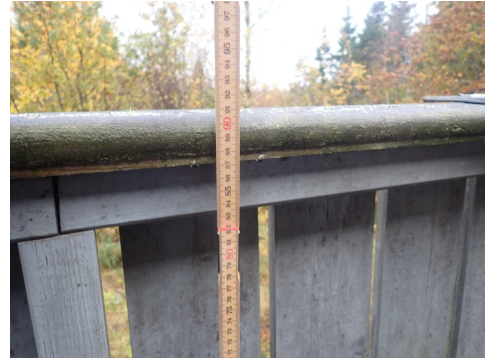
Rekkverk terrasse 90 cm høyde.

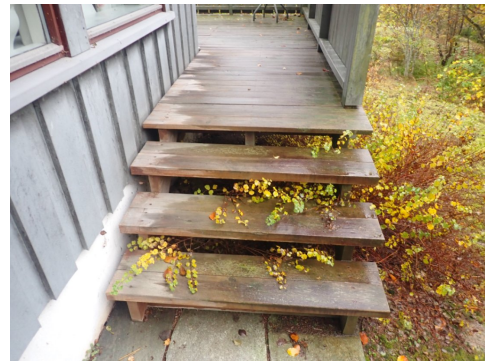
Trapp mangler rekkverk.

Rekkverk på trapp må monteres.

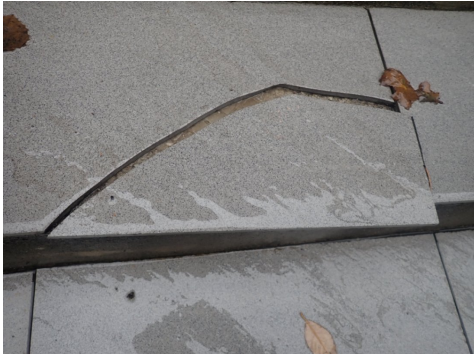
Trapp har behov for vedlikehold og utbedringer.

Fliser har sprukket

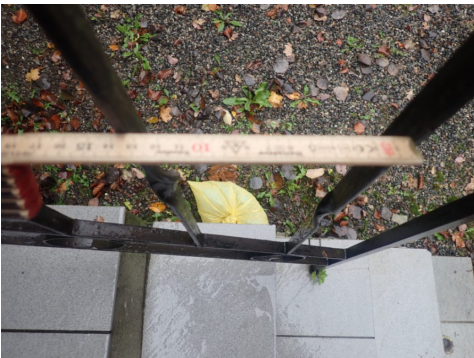
Åpninger i rekkverk er ikke i henhold til krav i dagens forskrifter. (max 10 cm)

- Andre tiltak:
- Det er ikke krav om utbedring av åpninger i rekkverk til dagens forskriftskrav.

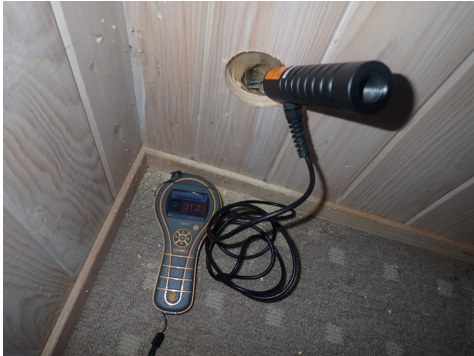
- Det er gjennom hulltaking påvist høyt fuktnivå inne i trekonstruksjonen i hulltakingen, men ikke påvist fuktskader i dette området. Høy luftfuktighet kan over tid føre til muggvekst eller sverting av materialer. Samtidig kan materialer og konstruksjoner bli ødelagt.
- Det er påvist indikasjoner på noe fuktgjennomtrenging i kjellergulv.
- Det er påvist indikasjoner på noe fuktgjennomtrenging inn i kjellermur.

Ved hulltaking ble det konstatert at det er benyttet plast/diffusjonssperre utenpå isolasjon mot grunnmur under terreng. Det er uheldig da eventuell fukt og fukt påvirkning fra utsiden mot grunnmur vil holdes inne i konstruksjonen.

30-40 % fukt ved bruk av stikkelektroder.

- Det påviste fuktnivå gir grunn til å overvåke konstruksjonen jevnlig for å se utvikling over tid, og eventuelt foreta tiltak for å unngå fuktskader.
- Andre tiltak:

Det må gjøres ytterligere undersøkelser rundt påviste skjolder i himling bod. Det må gjøres tiltak angående plast på innside vegger i kjeller. Estimert kostnadsoverslag gjelder fjerning av innvendig plast, isolasjon og trepanel mot yttervegger der dette er benyttet. Det vises for øvrig til bygningsdel "Drenering"

Kostnadsestimat: 100 000 - 200 000

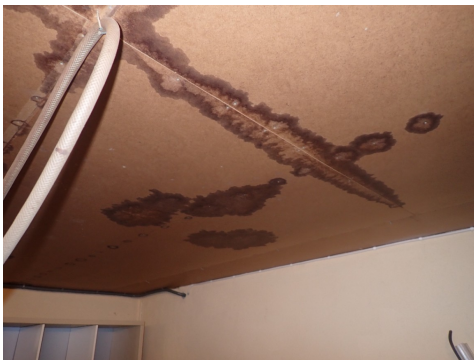
Det er påvist skjolder i himling bod under badet i 1. etasje. Dette kan skyldes lekkasjer fra badet.

Det er påvist skjolder i himling bod under badet i 1.etasje.

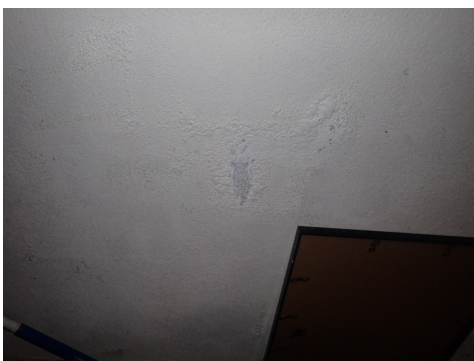
Det er stedvis saltutslag på åpen mur

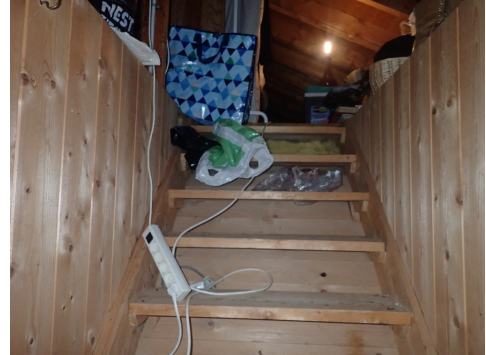
Det mangler rekkverk på trapp til loft.

Rekkverk må monteres på trapp til loft. Konsekvens kan være skade på personer som ferdes i trapp. Fallulykke m.m.

Kostnadsestimat: Under 20 000

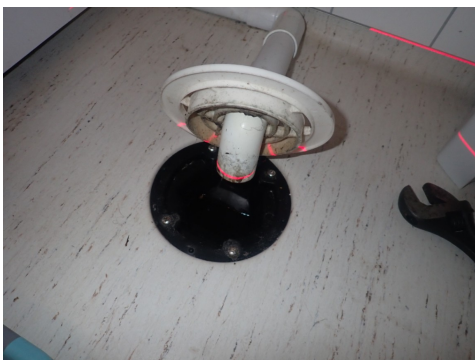
- Det er påvist avvik i krav til høydeforskjell/fall-løsning på våtrommet. Gulv er tilnærmet flatt uten fall til sluk

- Til tross for avviket i fall/høydeforskjell til sluk, vil gulvet fortsatt kunne lede vann mot sluket, men med redusert effektivitet. Dette kan potensielt øke risikoen for vannansamling i enkelte områder av badet.

Våtrommet fungerer med manglende fall til sluk ved bruk av dusjkabinett. Eventuelt lekkasjevann må ledes til sluk. Konsekvens kan være vannskader på konstruksjoner.

Manglende fall til sluk

Kostnadsestimat er begrenset til eventuell utbedring av fallforhold.

Kostnadsestimat: 100 000 - 200 000

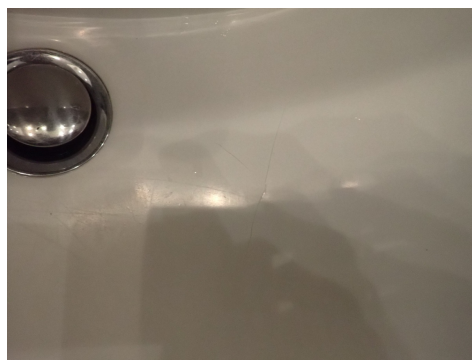
- Det er påvist riss/sprekker i utstyr på våtrommet. stekk i servant

- Riss er vanligvis overfladiske skader i servantens overflate eller glassur. Konsekvensene av riss er hovedsakelig kosmetiske.

Det er små riss i servant

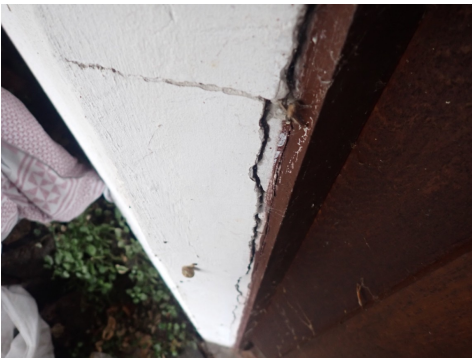
- Grunnmuren har sprekkdannelser.

Grunnmur har sprekker ved inngangsdør til kjeller.

- Lokal utbedring må utføres.

Riss og sprekker/åpninger i grunnmur bør tettes.

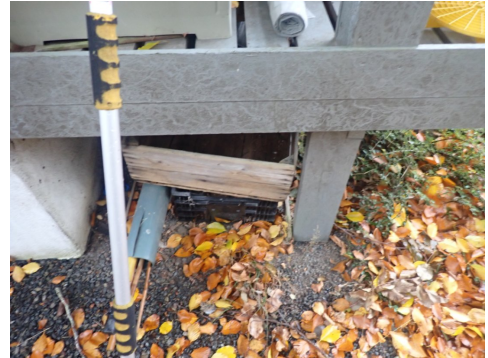
"aktsomhetsområde for kvikkleire " Generelt kystnære områder kvikkleireskred.

Det er manglende fundament til balkong. Terrenget faller mot grunnmur

Kostnadsestimat: 100 000 - 200 000
