Tilstandsrapport

Enebolig

Gamle Drammensvei 54 A, 1369 STABEKK

Befaringsdato: 13.10.2025

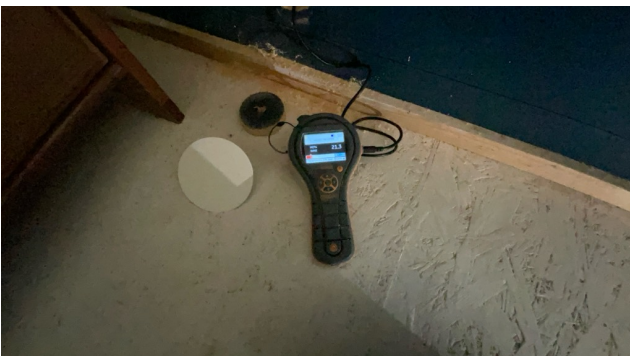
! TG 2 Krypkjeller

Det er krypkjeller under trebjelkelag og stubbegulv i deler av tilbygget fra 1960.

Krypkjeller har begrenset adkomstmulighet og det var lagret store mengder med trematerialer slik at inspeksjonen kun ble gjennomført fra lukeområde i kjellerstuen. Det er begrenset ventilering og det er ikke fuktsperre på bakken for å motvirke avdunsting fra terrenget.

Organiske materialer bør ikke lagres i krypkjeller og trematerialer må fjernes slik at det blir adkomst for ytterligere inspeksjon da dette er en fuktutsatt konstruksjon. Det bør etableres bedre ventilering og monteres fuktsperre på bakken. Fuktmålinger ble rutinemessig gjennomført uten å påvise unormale verdier.
