Tilstandsrapport

Enebolig

Gamleveien 37, 3121 NØTTERØY

Befaringsdato: 07.05.2026

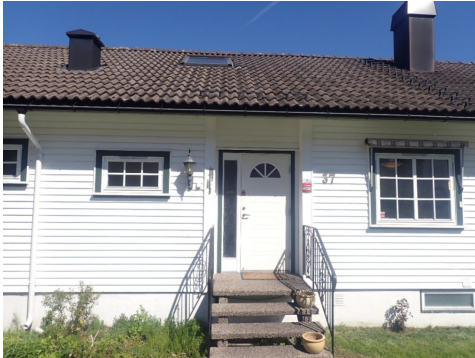
Det mangler snøfangere på deler av taket. Pipebeslag har tydelig rustutslag på overflaten

Det mangler snøfangere på deler av taket

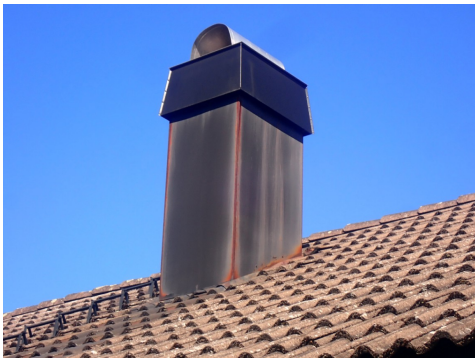
Pipebeslag har tydelig rustutslag på overflaten

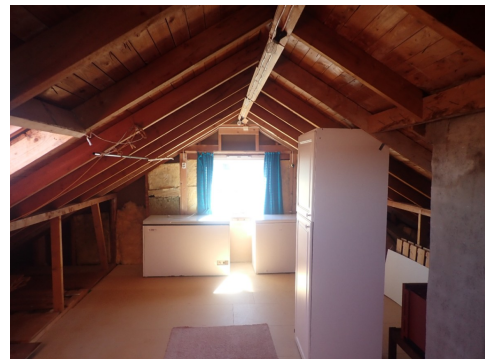
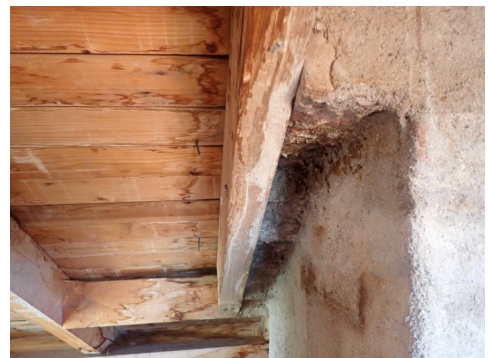
- Det er påvist fuktskjolder/skader i takkonstruksjonen.

Stedvis skjolder rundt undertak ved pipe. Dette skyldes sannsynlig naturlige skjolder som skyldes fukt og kondens på kalde loft over tid. Det er ikke registrert lekkasje på befaring.

Hva gjelder skjolder i undertaket er det ikke umiddelbare behov for tiltak, men skjolder må holdes under oppsikt.

Det bør undersøkes om det er mulig og øke til tilstrekkelig luftespalte (min. 50 mm) mellom undertak og isolasjon. Tak og tak-konstruksjon må jevnlig kontrolleres for eventuelle begrensninger med ventilering av luftesystemet. Observering av istapper etc.

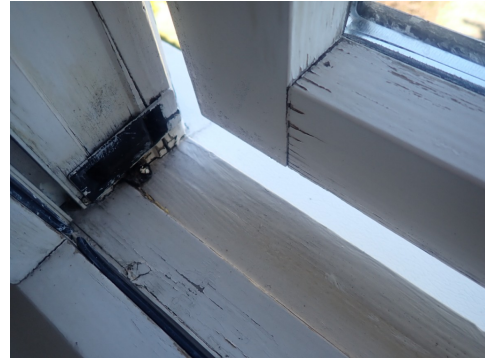
- Det er påvist at enkelte vinduer er vanskelig å åpne/lukke.
- Karmene i vinduer er slitte og det er sprekker i trevirket.

Flere vinduer har sprekker i karmen.

- Vinduer må justeres.
- Det må påregnes noe vedlikehold og at enkelte vinduer må skiftes ut.

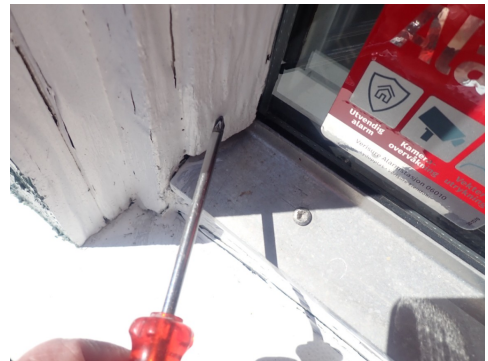
Takvinduer er tydelig fuktskadet i karmen og rammer. Det er tilløp til råte i vindu i stue mot sør .

Det er tilløp til råte i vindu i stue mot sør

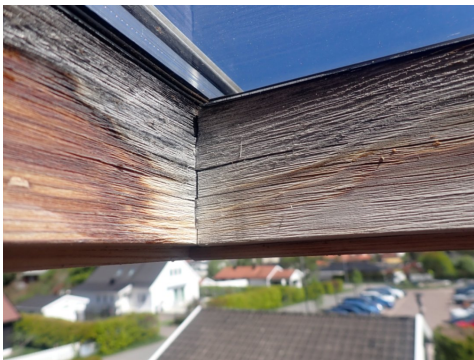
Takvinduer er fuktskadet i karmen og rammer

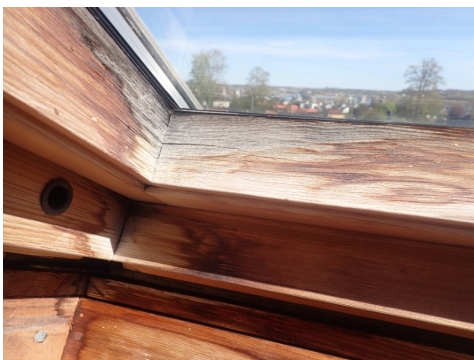
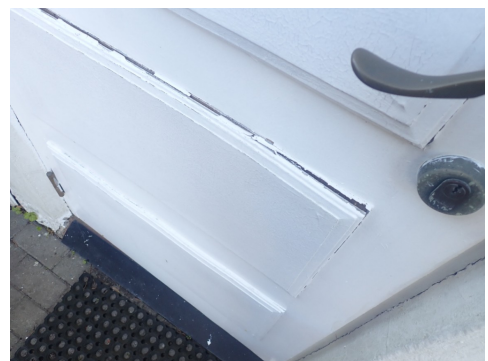
Ytterdør til hybel underetasje er betydelig skadet/værslitt

Ytterdør til underetasje har behov for vedlikehold.

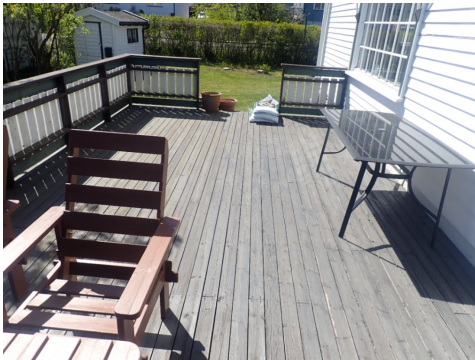
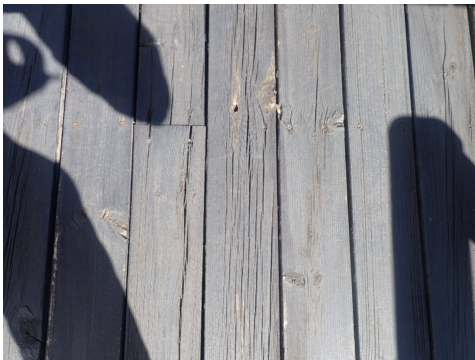
Deler av terrassegulv er oppsprukket og værslitt

Terrassegulv har behov for vedlikehold

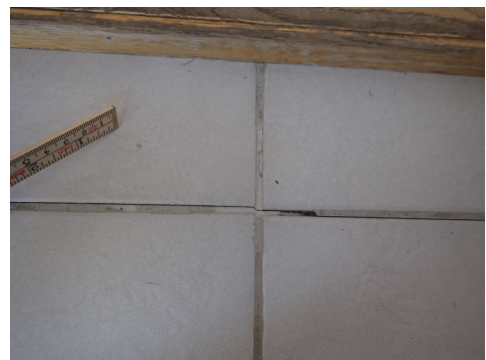
Fliser i entre har løsnet fra underlaget. Flere åpne fuger.

Innvendig overflater har behov for noe vedlikehold

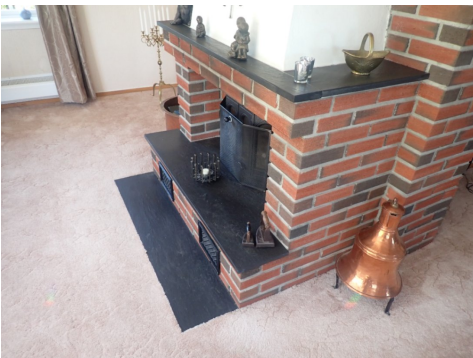
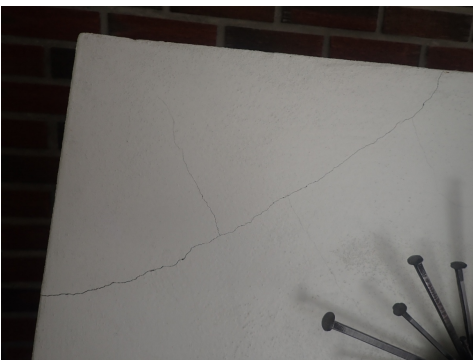
Det er påvist noen sprekker på murt kappe på peis.
Det foreligger rapport etter tilsyn datert 15.01.2026

Stedvis riss og sprekk i murt kappe.

Avvik i følge tilsyn må utbedres. Pipe og ildsted bør sjekkes før bruk.

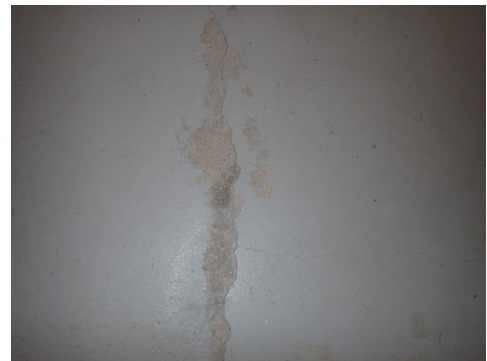
Det er påvist sprekker på gulv på hobbyrom/bod

Sprekker på gulv på hobbyrom/bod

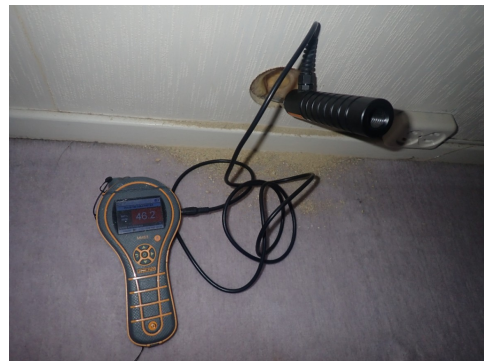
Det er benyttet plast/diffusjonssperre utenpå isolasjon mot grunnmur under terreng. Det er uheldig da eventuell fukt og fuktpåvirkning fra utsiden mot grunnmur vil holdes inne i konstruksjonen.

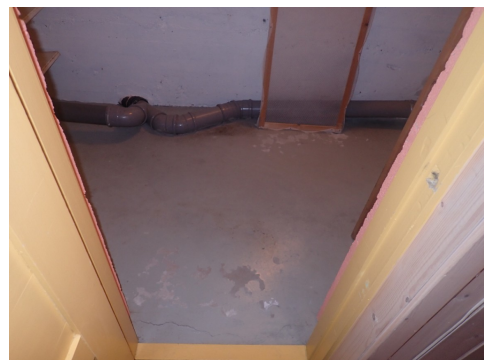
- Det er påvist indikasjoner på noe fuktgjennomtrenging i kjellergulv.
- Det er påvist indikasjoner på noe fuktgjennomtrenging inn i kjellermur.

Fuktmåling i hulltaking viser 46 %.

Det er påvist indikasjoner på fuktgjennomtrenging inn i kjellermur og gulv

- Det påviste fuktnivå gir grunn til å overvåke konstruksjonen jevnlig for å se utvikling over tid, og eventuelt foreta tiltak for å unngå fuktskader.
- Andre tiltak:

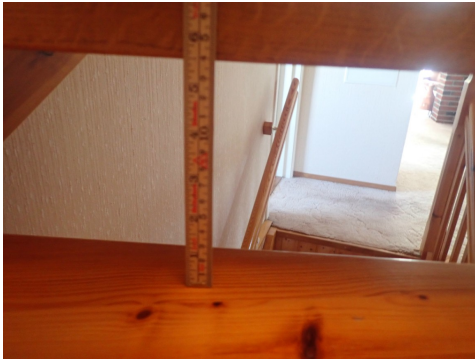
Det er avvik på åpninger i trinn

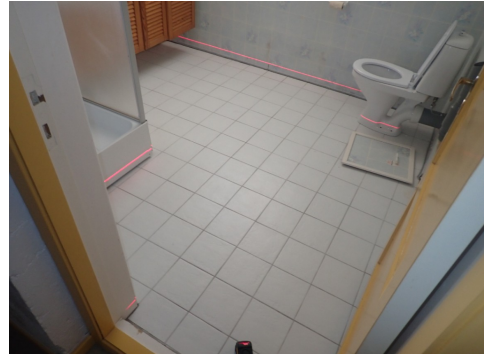
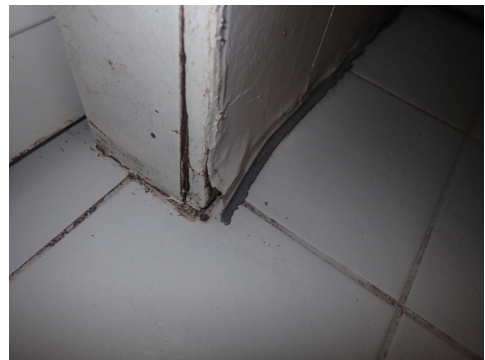
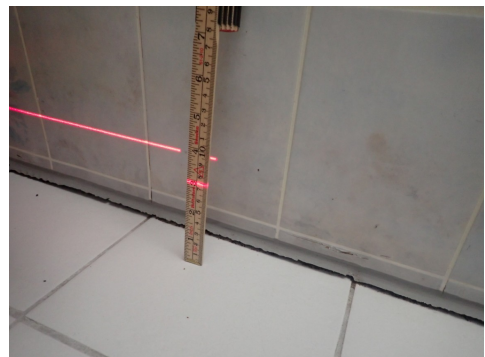
- Våtrommet må oppgraderes for å tåle normal bruk etter dagens krav. Gulv har fall mot servantskap, feil fall til sluk. Det er åpning/sprekk mellom gulv og vegg. Mulig setningsskader. Våtrommet mangler til-luft. (spalte i nedkant av dørblad)

Gulv har fall mot servantskap, feil fall til sluk.

- Våtrommet må totalrenoveres. Alle forhold med tettesjikt, våtsone, sluk m.m. må dokumenteres.
- Manglende oppgradering av våtrommet medfører høy risiko for at konstruksjonene ikke vil tåle vanlig bruk av vann eller lekkasjer. Selv om det er dusjkabinett, er det fortsatt en betydelig risiko for at våtrommets konstruksjoner ikke tåler lekkasjer. Dette kan føre til fuktskader på tilstøtende konstruksjoner.

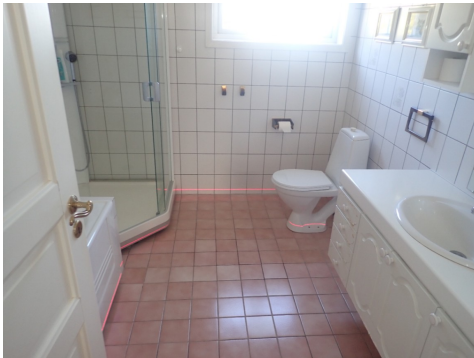
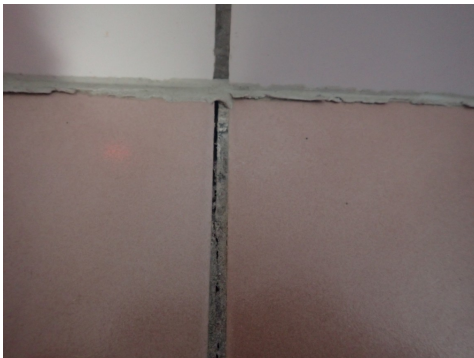
Det er flere riss og åpne fuger på gulvfliser

- Manglende oppgradering av våtrommet medfører høy risiko for at konstruksjonene ikke vil tåle vanlig bruk av vann eller lekkasjer. Selv om det er dusjkabinett, er det fortsatt en betydelig risiko for at våtrommets konstruksjoner ikke tåler lekkasjer. Dette kan føre til fuktskader på tilstøtende konstruksjoner.

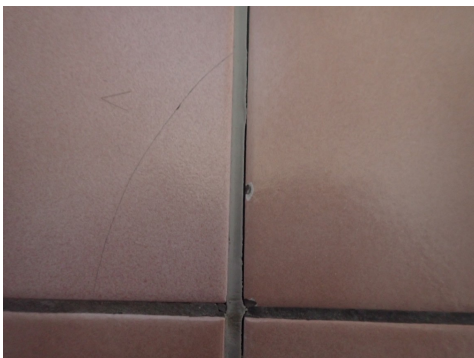
Flere fliser på gulv har sprukket og skadet

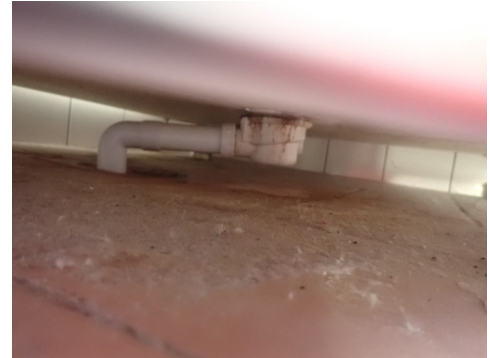
Sluk under dusjkabinett. Sluk er ikke mulig og undersøke

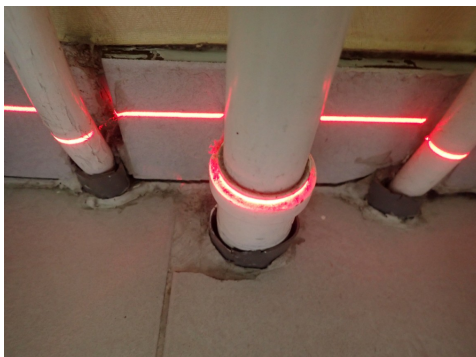
- Våtrommet må oppgraderes for å tåle normal bruk etter dagens krav. Det er påvist utettheter ved rørgjennomføringer. Det er flere løse fliser på gulv. Riss og sprekk i fuger. Gulv er tilnærmet flatt uten fall til sluk.

Det er påvist utettheter ved rørgjennomføringer

- Manglende oppgradering av våtrommet medfører høy risiko for at konstruksjonene ikke vil tåle vanlig bruk av vann eller lekkasjer. Dette kan føre til fuktskader på tilstøtende konstruksjoner.

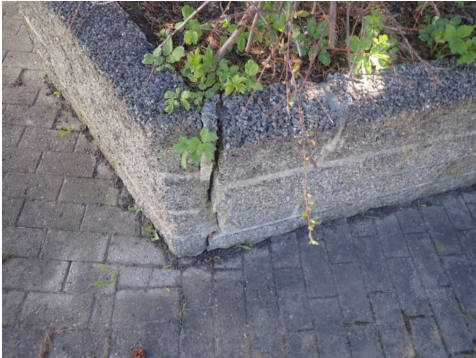
- Det er påvist større sprekker og/eller skjevheter i muren.

Forstøtningsmur har sprekker og skjevheter

- Påviste skader må utbedres.
