# Tilstandsrapport

📍 Tøyengata 43 A, 0578 OSLO

# gnr. 229, bnr. 202

Befaringsdato: 25.08.2025

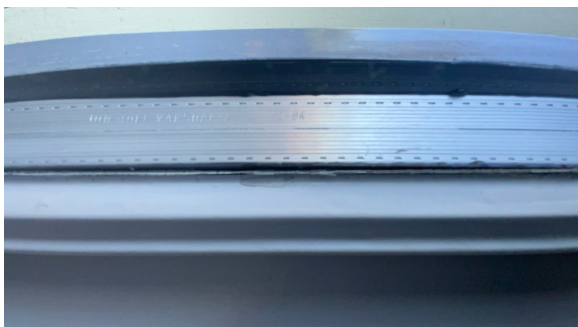
Produksjonsår

Det er ikke barnesikring på vinduer.

Det er påvist at enkelte vinduer subber i karmen.

Barnesikring bør etableres.

Enkelte vinduer må justeres.

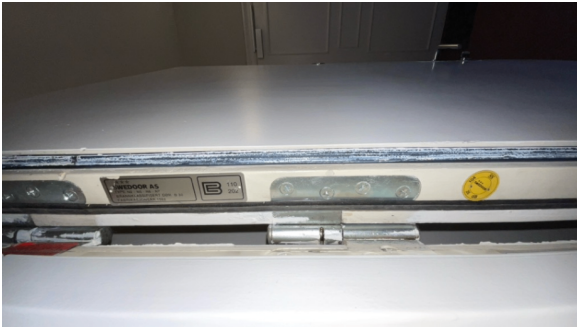
Produksjonsår

Bygningsdelen har skjulte løsninger og kan ha en feil/skade som ikke er synlig, ut i fra alder/gjenværende brukstid kan det være sannsynlighet for skjulte feil.

Ut i fra alder må det forventes utbedringer/utskifting på sikt. Det er derimot vanskelig å si noe om eksakt når.

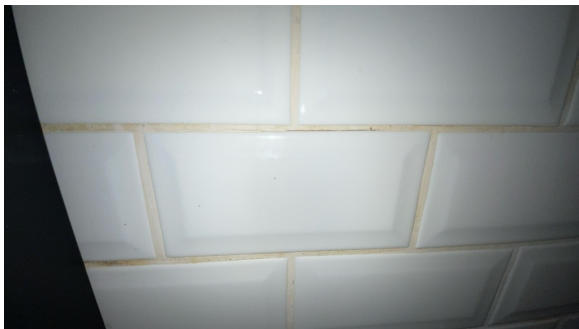
Det er påvist at enkelte flisfuger har riss/sprekker.

Riss i fuger

Ingen strakstiltak nødvendig, riss må jevnlig undersøkes for å vurdere videre utvikling. Ved videre utvikling må det påregnes tiltak.

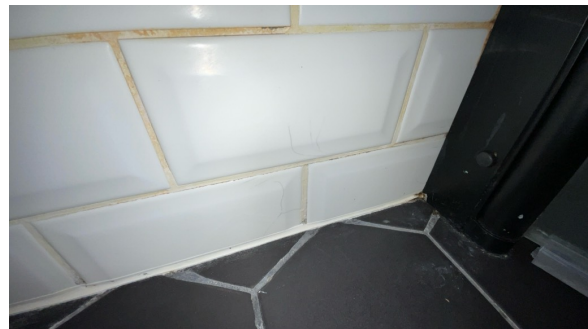
Det er påvist noe krakkelering i enkelte fliser.

Krakkelering

Fliser fungerer med krakkelering, ingen strakstiltak nødvendig.

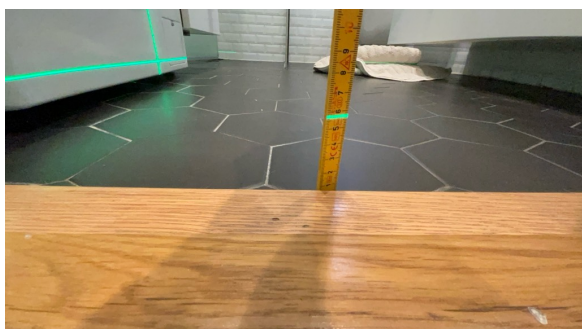
Fra topp gulvflis ved dørterskel til topp slukrist: 11 mm.

- Det er påvist at høydeforskjell fra topp slukrist til gulv/synlig topp membran ved dørterskel er mindre enn 25 mm.
- Det er påvist avvik i fallforhold til sluk i forhold til krav i forskrift på byggetidspunktet.

Høydeforskjell (flis ved terskel)

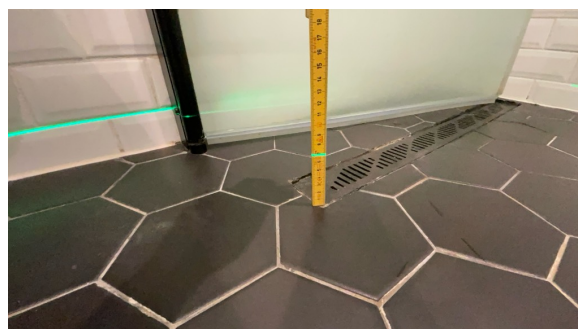
- Et bad med manglende/reduert fall til sluk blir mindre funksjonelt og sikkert for brukeren. Dette kan medføre stående vann på gulvet, vann som ikke ledes effektivt til sluket, økt risiko for at vann renner ut av rommet og redusert sklisikkerhet på gulvet.
- Til tross for avviket i fall/høydeforskjell til sluk, vil gulvet fortsatt kunne lede vann mot sluket, men med redusert effektivitet. Dette kan potensielt øke risikoen for vannansamling i enkelte områder av badet.

Høydeforskjell (ved sluk)

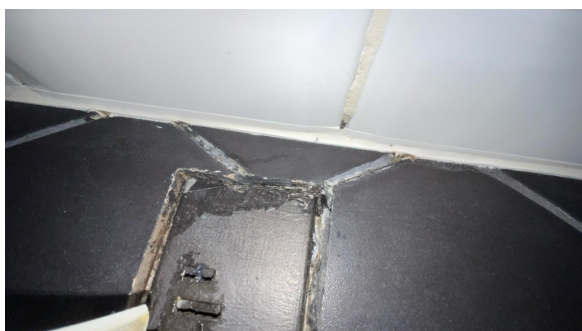
Det er påvist riss i fuger og løs flis mot slukrist.

Riss i fuger/løs flis

Flis må utbedres/skiftes.

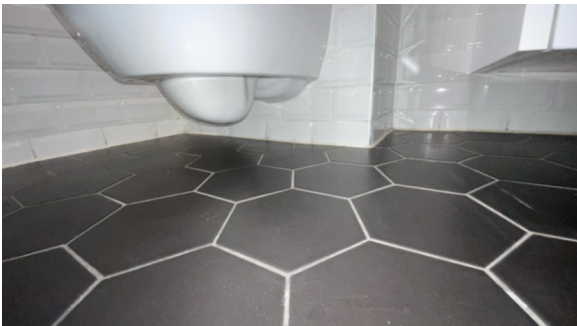
- Det er ikke påvist tilfredsstillende løsning for å synliggjøre lekkasje fra innebygget sisterner.

Ingen spalte for sikring av lekkasjevann

- Det må gjøres tiltak for å lukke avviket.
- Uten dreneringsløsning/lekkasjesikring kan lekkasjer pågå over lang tid uten å bli oppdaget. Dette kan føre til omfattende fuktskader i omkringliggende byggematerialer.

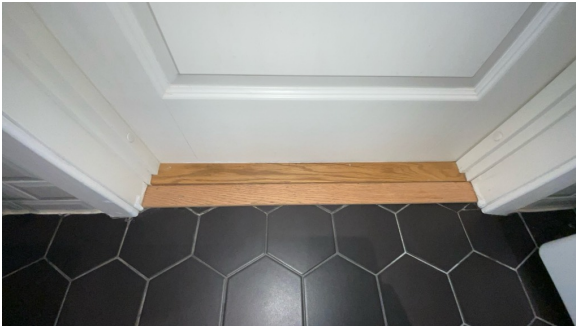
I henhold til NS3600 gis det uansett tilstandsgrad 2 på naturlig ventilasjon da det ikke tilfredsstiller dagens krav til avtrekksløsning.

Dårlig ventilasjon på et våtrom kan føre til konsekvenser som fuktskader og muggvekst.

Ingen spalte for tilluft

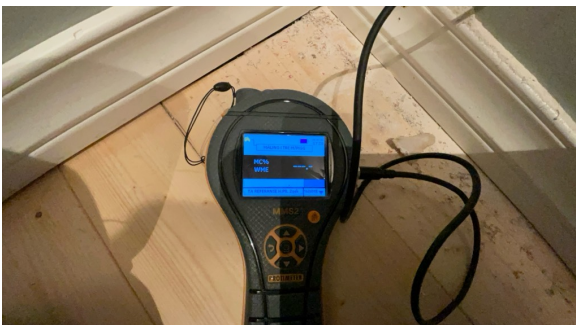
Fuktmåling

Det er ikke konstatert fuktskader ved fuktkontroll med egnet fuktmåleverktøy eller ved visuelle observasjoner.

Det ble ikke konstatert fukt ved måling.

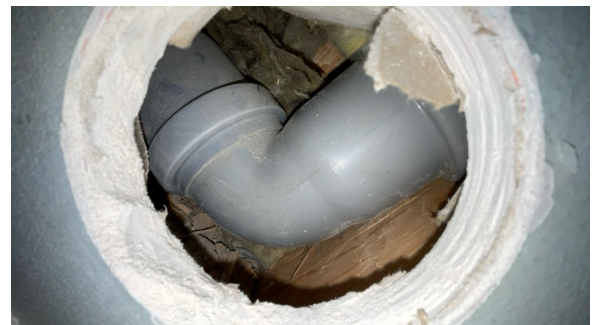
Hulltaking

Det ikke var mulig å ta hull mot dusjens våtsone, det kan derfor ikke utelukkes at det kan være fukt andre steder.

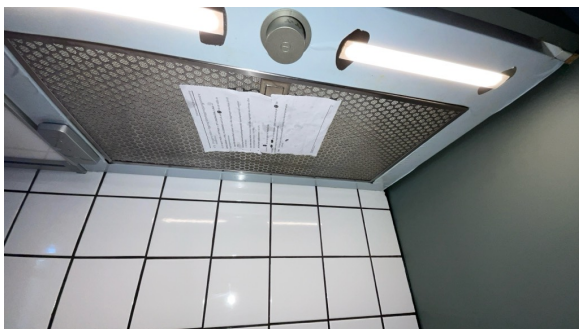
Papirtest

I henhold til NS3600 gis det uansett tilstandsgrad 2 på kjøkkenventilator med kun kullfilter.

Kullfiltervifte renser noe av luften og sender luften tilbake til rommet. Dette tilfredsstillende ikke dagens krav til forsert avtrekk. Det vil si at luften skal ut av bygget.

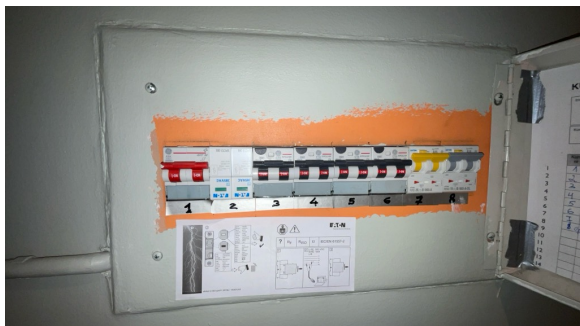
Sikringsskap

Det foreligger ikke samsvarserklæringer/dokumentasjon for anlegget/deler av det innvendige elektriske anlegget i leiligheten og tilstandsgrad settes grunnet NS 3600 krav til dette.
