Tilstandsrapport

Borettslagsleilighet (i blokk)

Torshovgata 20, 0476 OSLO

Rapportdato: 05.06.2026

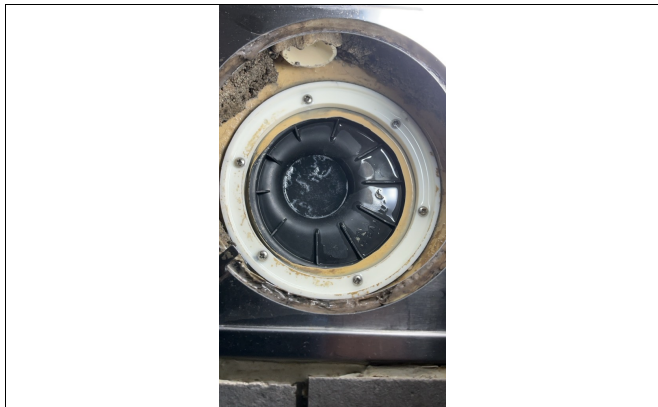
Sluk på bad

Plastsluk i dusjen med synlig klemring og mansjett. Membran/tettesjikt fra 1999.

- Mer enn halvparten av forventet brukstid er passert på membranløsningen.

Tilstanden på membran/tettesjikt lar seg ikke kontrollere da dette ligger skjult i konstruksjonen. Dokumentasjon foreligger ikke.
Vurderingen baseres derfor på alder hvor mer enn halvparten av anbefalt brukstid er passert.

Det anbefales jevnlig kontroll av fuger, overflater og sluk, samt økt oppmerksomhet på tegn til fukt eller lekkasje.
Behov for oppgradering må påregnes i årene som kommer som følge av alder og bruksslitasje.

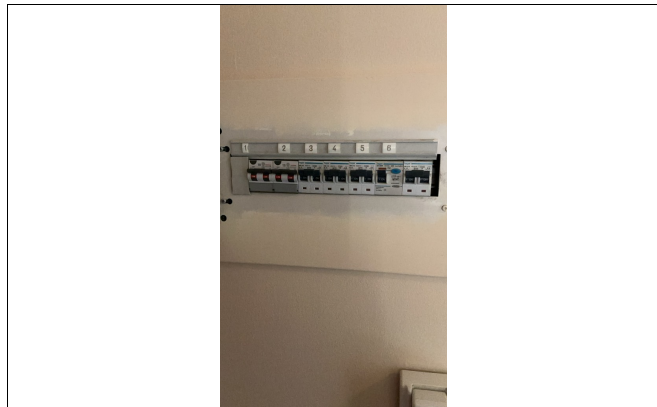
Sikringskap

Sikringsskap med automatsikringer i entré/gang. Strømmåler ble lokalisert i felles skap i kjelleren. Leiligheten har en kombinasjon av skjult og åpent elektrisk anlegg.
