# Tilstandsrapport

levert av Anticimex AS

Romsaas Allé 18  
2063 JESSHEIM  
Gnr./Bnr.: 132/261  
Andelsnr. : 33  
Ullensaker kommune

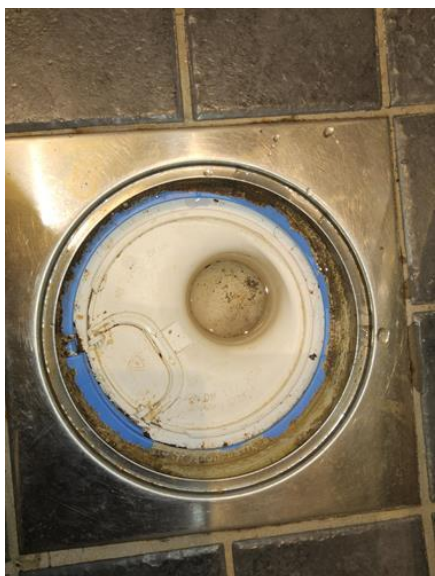
Membran, tettesjikt og overgang til sluk. - [Sluk bad]

| | Membran, tettesjikt og overgang til sluk. | Tettesjiktet har en alder som tilsier at restlevetiden er usikker. Rommets lekkasjesikkerhet kan derfor ikke verifiseres, eventuelt bør nytt tettesjikt etableres. |

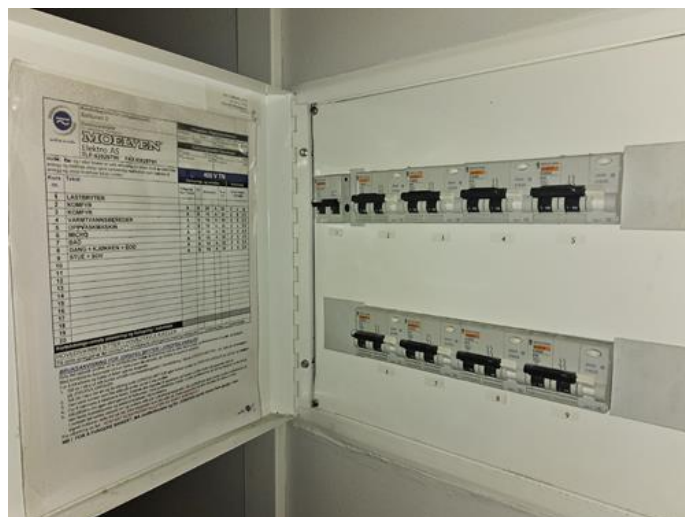
Elektrisk anlegg - [Sikringsskap og kursfortegnelse]

Det er ikke fremlagt samsvarserklæring på det elektriske anlegget (tilstandsgrad settes i henhold til NS3600).

Med bakgrunn i ovennevnte avvik bør det gjennomføres en utvidet el-kontroll av en kvalifisert elektrofaglig person.
