Tilstandsrapport

EIERSEKSJON I BOLIGBLOKK

Frysjaveien 38E, 0884 OSLO

Befaringsdato: 08.01.2026

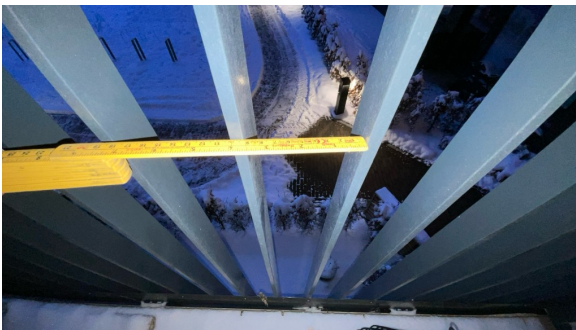
Åpninger i rekkverk.

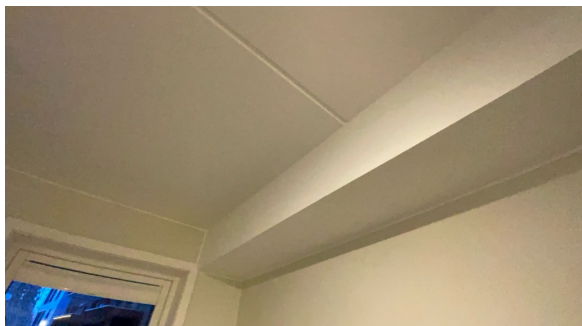
Overflater

MERK: Det er noe stedvis knirk i parketten. Dette kan variere med sesong/luftfuktighet. Det gis ikke et avvik for dette men vær klar over det.

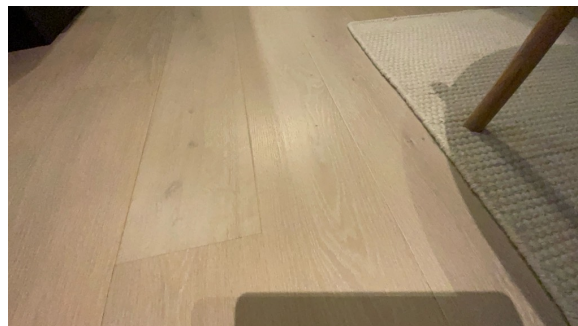
Parkett

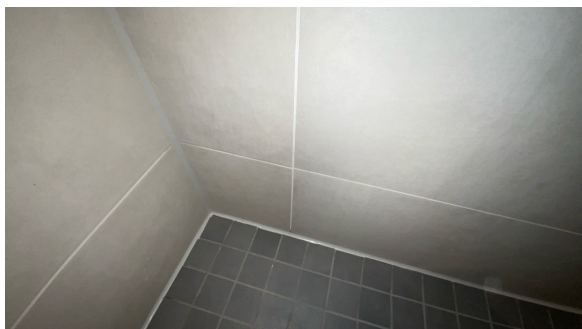
Dusjhjørne.

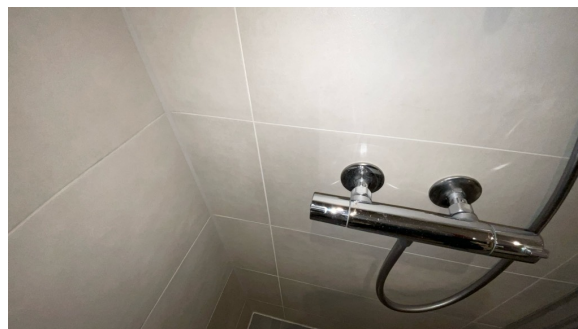
Overflate rundt dusjbatteri.

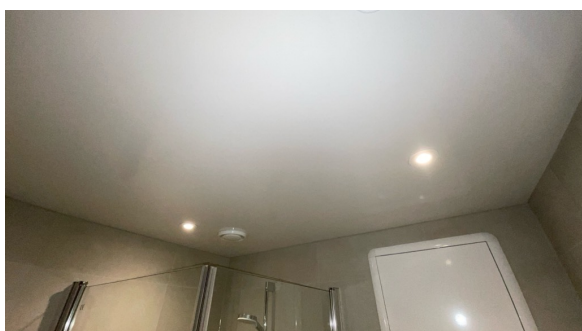
Malte plater med downlights i himling.

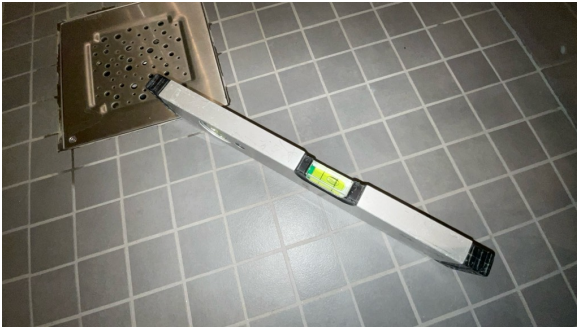
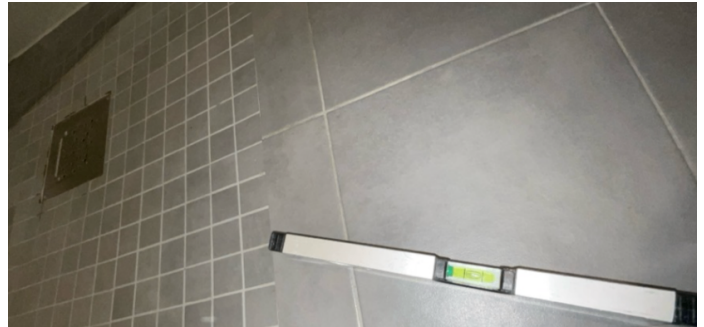
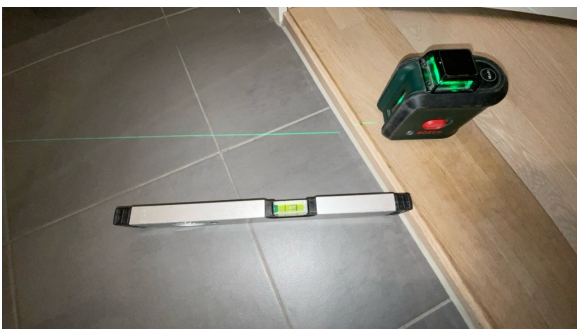
Fra gulvflis ved dørterskel til topp slukrist: 25 mm, tilfredstillende mht. dagens forskrift. Målt med krysslaser.

Fall $\geq 1:50$ målt 80cm ut fra senter sluk.

Fallforhold målt i retning sluk.

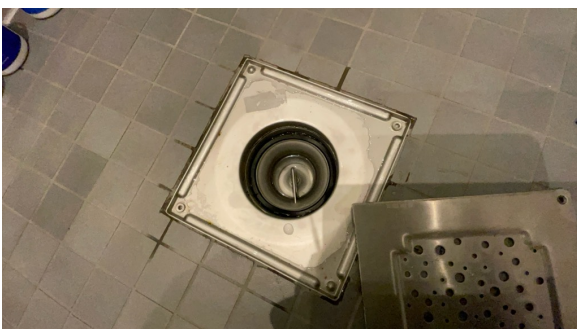
Sluk med uttagbar vannlås.

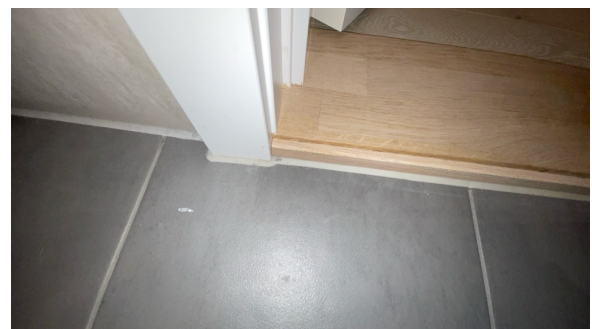
Overgang ved dørterskel.

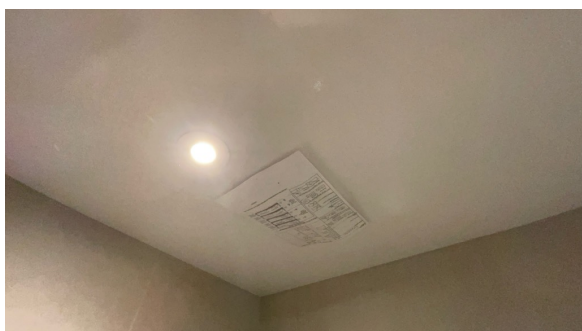
Test med løst ark viste tilfredstillende avtrekk.

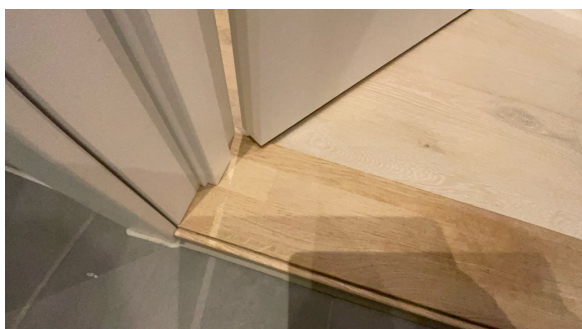
Luftespalte under dørbildet.

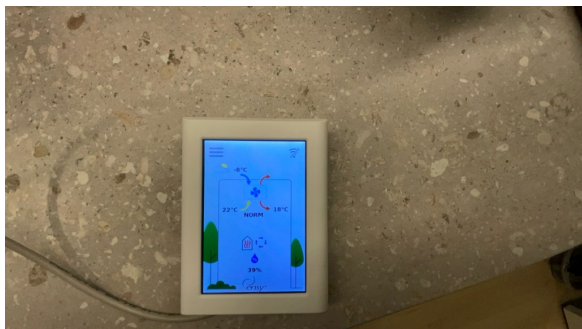
Styringspanel til ventilasjonsaggregatet.
