# Tilstandsrapport

Fritidsbolig

Hosøyvegen 165, 5993 OSTEREIDET

Rapportdato: 26.08.2024

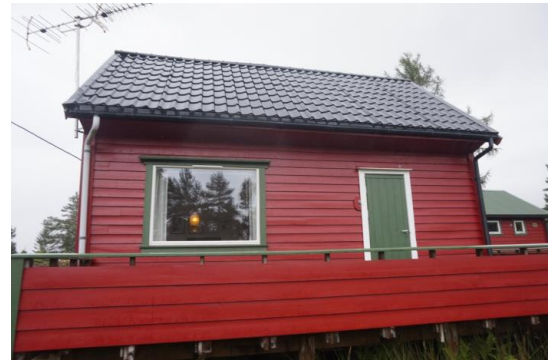
Ikke montert snøfangere.

- Det er ikke krav om utbedring opp til dagens krav.

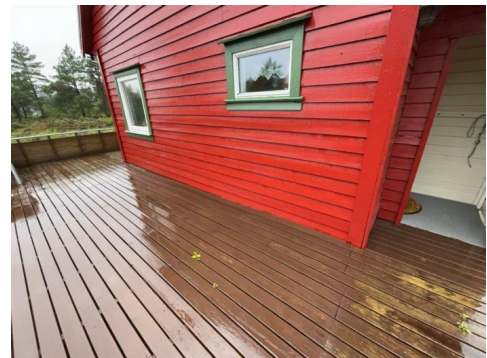
- Det er ingen eller liten lufting i nedre kant av kledning mot grunnmur.
- Det er påvist spredte råteskader i bordkledningen.

Liten lufting bak kledningen.

- Råteskadet trekledning må skiftes ut.
- Det bør foretas tiltak for å bedre lufting av kledningen.

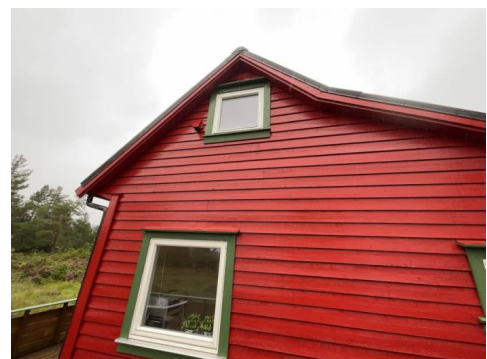
Litt rådeskadet kledning på denne siden.

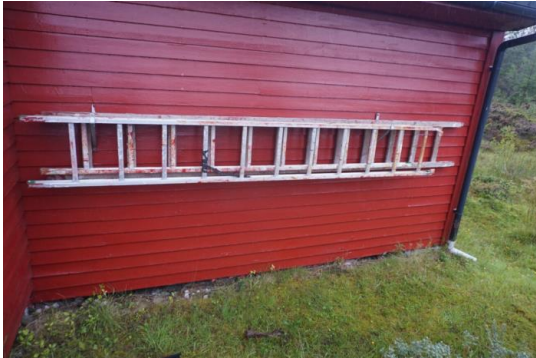
Kledningen er montert for nært terrenget.

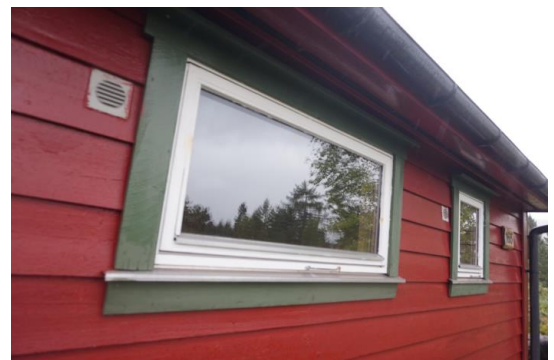
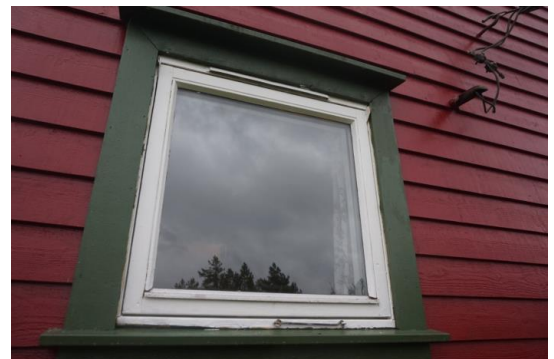
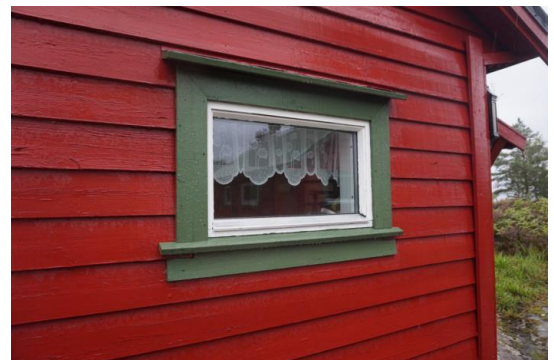
- Karmene i vinduer er slitte og det er sprekker i trevirket.

Vinduskarmene bør males.

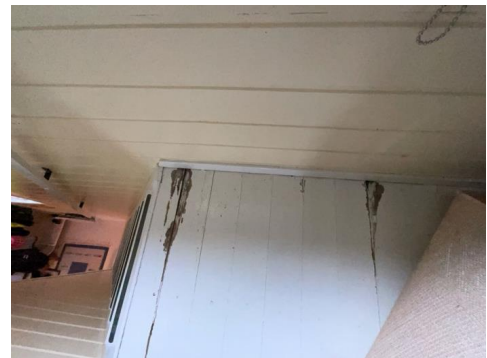
Fukt/avskalling av maling på gulvbord.

Fuktskadet/slitt gulvbord ved trapp på loft.

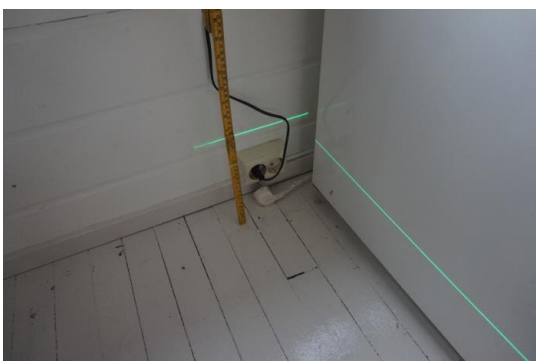
Trebjelkelag over åpen krypkjeller.  
40 mm retningsavvik på kjøkken.

- Målt høydeforskjell på over 15 mm gjennom hele rommet. Tilstandsgrad 2 gis med bakgrunn i standardens krav til godkjente måleavvik.
- Målt høydeforskjell på over 30 mm gjennom hele rommet. Tilstandsgrad 3 gis med bakgrunn i standardens krav til godkjente måleavvik.

Registrert over 40 mm retningsavvik på kjøkkengulvet.

- For å få tilstandsgrad 0 eller 1 må høydeforskjeller rettes opp. Det vil imidlertid sjelden være økonomisk rasjonelt som et enkeltstående tiltak i en bolig som dette. Dersom boligen en gang skal renoveres, kan man vurdere slike tiltak.

**Kostnadsestimat: 10 000 - 50 000**

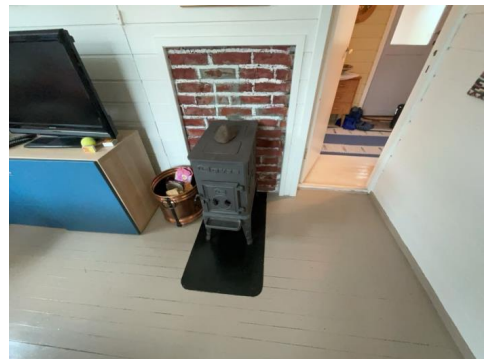
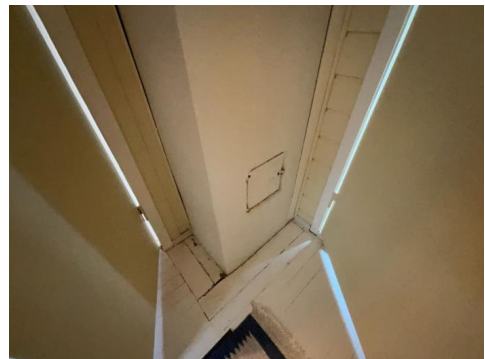
- Det er påvist sprekker og/eller riss i pipe.
- Det er avvik:

Pipen kan ikke brukes før det er montert innerrør.  
Sprekker i brannmur må utbedres,

**Kostnadsestimat: 10 000 - 50 000**

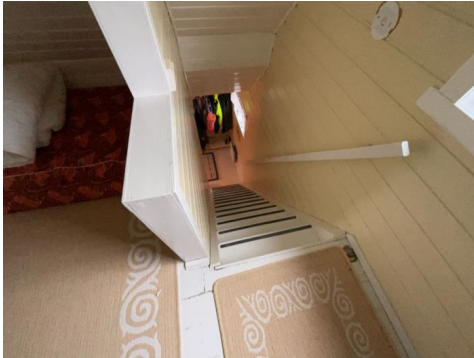
Ikke montert håndløper.

- Håndløper bør monteres, men det var ikke krav på byggetidspunktet.
- Rekkverket er såpass lavt at det på grunn av sikkerhetsmessige forhold anbefales økning av høyde.

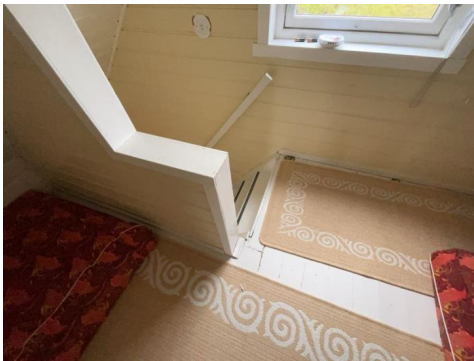
Lvat rekkverk

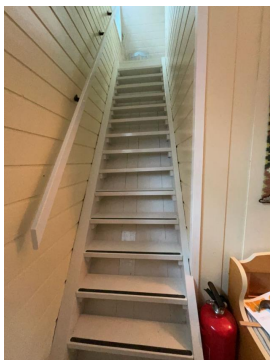
Smal og bratt trapp.

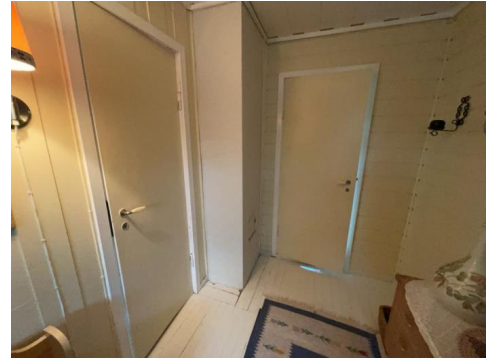
Innerdører

- Det er påvist avvik som tilsier at det bør foretas tiltak på enkelte dører. Dørblad tar i karmen.

- Enkelte dører må justeres.

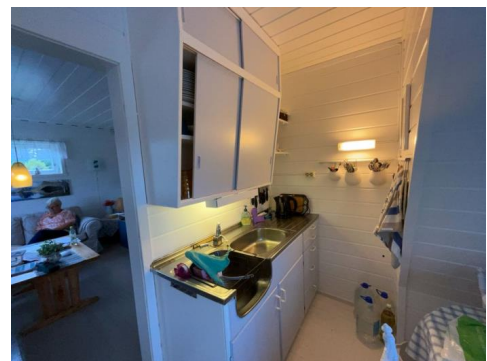
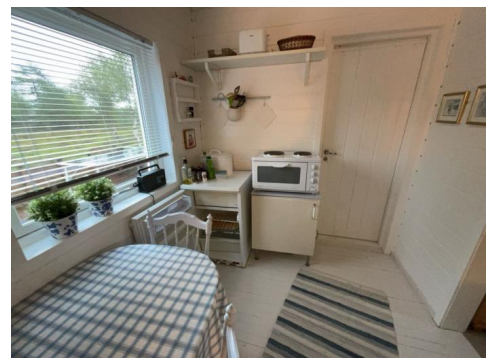
Innredning

- Det er avvik:  
Eldre litt slitt innredning.

- Tiltak:  
Utskiftning av innredning nærmer seg.

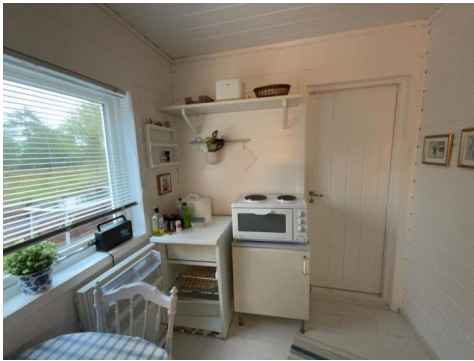
Ingen ventilator over komfyr.

- Mekanisk avtrekk bør etableres.

Det bør monteres ventilator over komfyr, slik at det ikke kommer matos inn i hytten

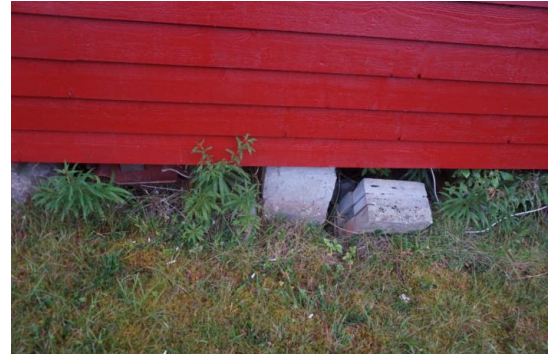
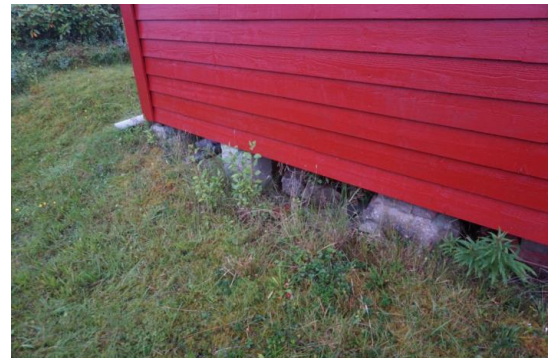
Søyler under hytten

Det er en del sprekker i søylene og er skjeve.

Det bør bygges ringmur under hytten eller fornye søylene.
