# Tilstandsrapport

levert av Anticimex AS

Langsetvegen 50G  
2092 MINNESUND  
Gnr./Bnr.: 186/10  
Andelsnr. : 8  
Eidsvoll kommune

Befaringsdato: 30.10.2025

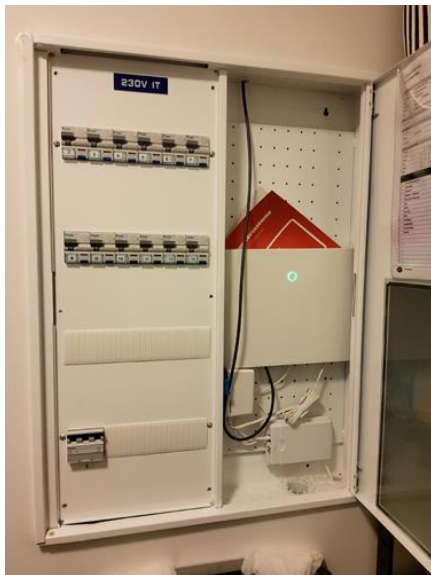
## Elektrisk anlegg - [Sikringsskap]

Sikringsskap med automatsikringer i bod. Boligen har skjult elektrisk anlegg.
