# Tilstandsrapport

EIERSEKSJON I KLASSISK BYGÅRD

Welhavens gate 18, 0350 OSLO

Befaringsdato: 01.04.2025

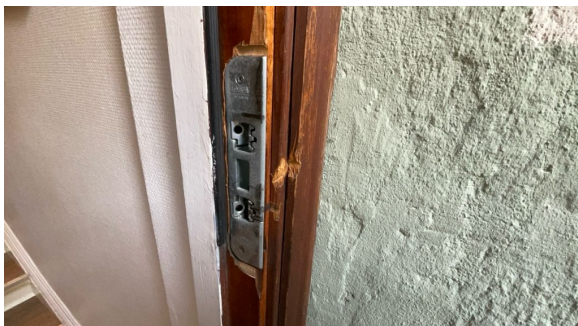
Stor slitasje. Skader rundt låskasse. Slarkete håndtak.

Skade i dørkarm ved lås.

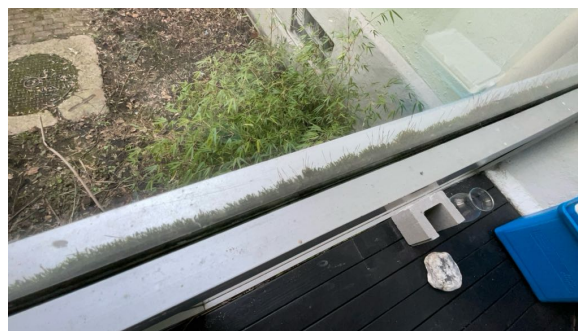
Innglasset balkong.

Mose på utsiden av glasset.

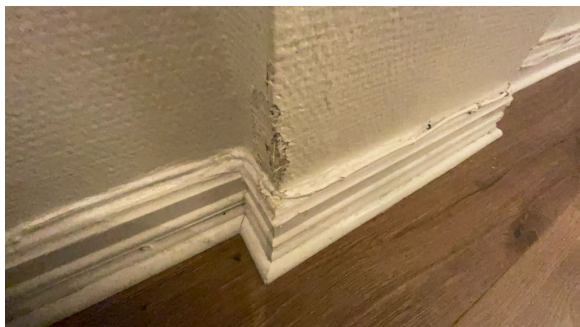
Stedvis er det stor slitasje som ansees som skader.

Det er slitasje av varierende grad men jevnt over sår og bruksmerker, skjevheter, ujevnheter, sprekkdannelser og avskalling.

Slitasje

Slitasje/skade

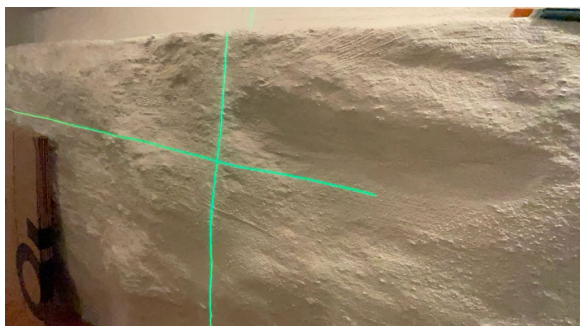
Lokalt avvik måles med laser (5 punkter) innenfor 2 m:

Størst avvik: 19 mm på 2m avstand

Totalt avvik målt med ett punkt ved hver vegg i rommet, samt et punkt midt på gulvet:

Størst avvik: 22 mm

- Det er målt høydeforskjell på mellom 15-30 mm gjennom hele rommet. Tilstandsgrad 2 gis med bakgrunn i standardens krav til godkjente måleavvik.
- Målt høydeforskjell på mellom 10 - 20 mm innenfor en lengde på 2 meter. Tilstandsgrad 2 gis med bakgrunn i standardens krav til godkjente måleavvik.

Skjevheter ble målt med elektronisk laservater på tilfeldig valgte steder i boligen.

Vær klar over at skjevheter skyldes noe bevegelse og trolig ujevn utførelse. For å oppnå TG1 må det gjøres en avretning med flytende avretningsmasse.

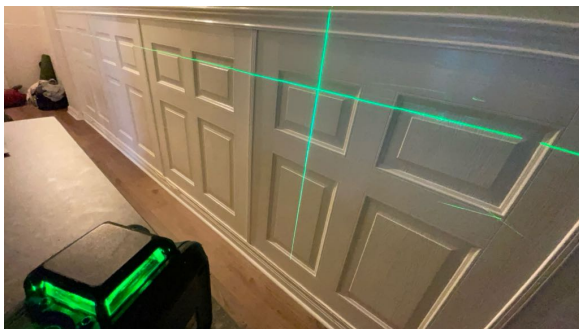
Lokalt avvik måles med laser (5 punkter) innenfor 2 m:

Størst avvik: 8 mm på 2m avstand

Totalt avvik målt med ett punkt ved hver vegg i rommet, samt et punkt midt på gulvet:

Størst avvik: 26 mm

- Det er målt høydeforskjell på mellom 15-30 mm gjennom hele rommet. Tilstandsgrad 2 gis med bakgrunn i standardens krav til godkjente måleavvik.

Skjevheter ble målt med elektronisk laservater på tilfeldig valgte steder i boligen.

Ingen umiddelbare tiltak ansees som nødvendig men vær klar over avvikene.

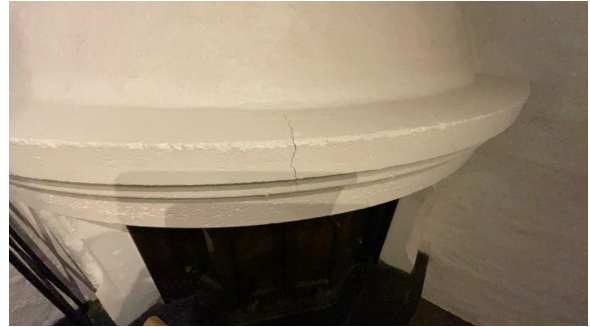
Peis

- Det er påvist sprekker og/eller riss i pipe.

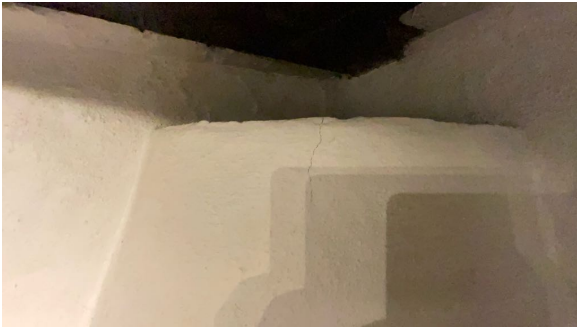
Sprekkdannelse

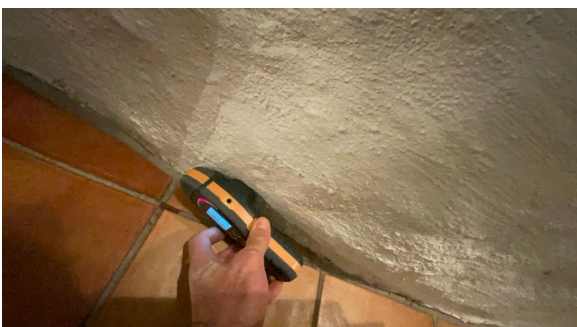
Protimeter fuktapparat gjorde utslag på synlig mur i kjeller.

Fuktsøk med Protimeter fuktapparat.

Møbler, skap, gjenstander, bokhyller o.l. kan ikke stå inntil synlig mur da det vil skape fuktproblematikk/sopp.

Det må etableres bedre ventilasjon i kjeller. Det er viktig med jevn varme og luftutveksling i kjeller (ventilasjon).

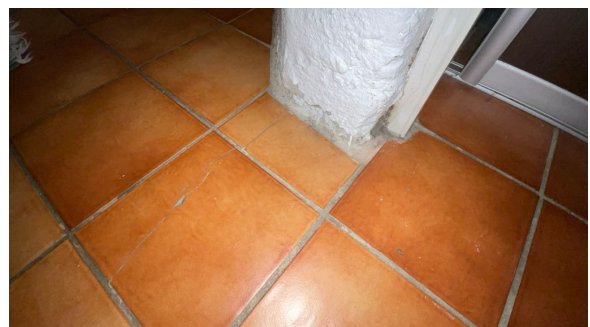
Sprekker i fliser.

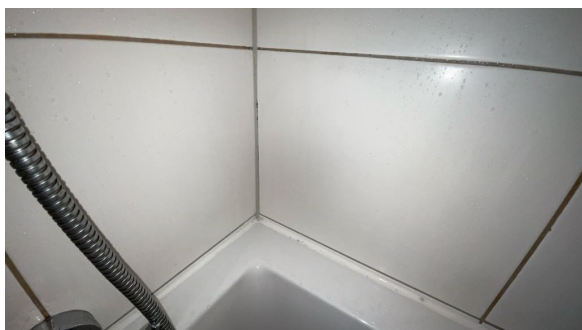
Overflater

Sprekk i flis. Noe svertesopp.

Silikonfuger med svertesopp må utskiftes dersom det ikke lar seg fjerne ved vask/rens.

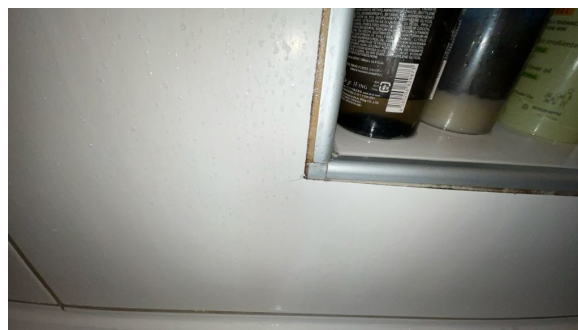
Sprekk i flis.

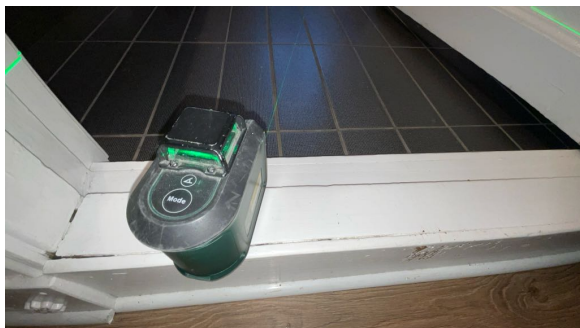
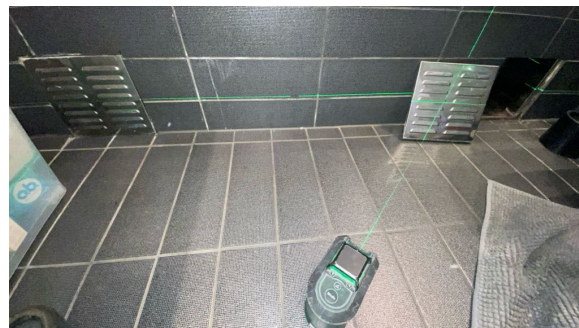
- Våtrommet fungerer med dette avviket.

Men vær klar over ikke tilfredstillende fallforhold ved en evt. lekkasjesituasjon.

Fallforhold målt i retning sluk.

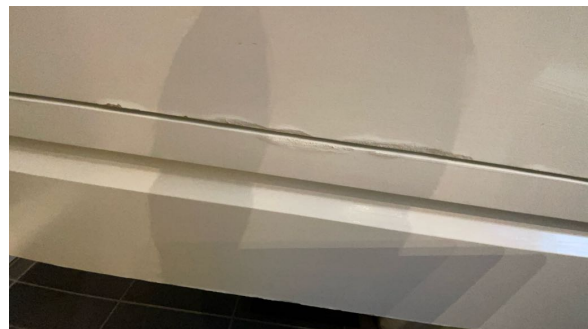
Svelling på underskap.

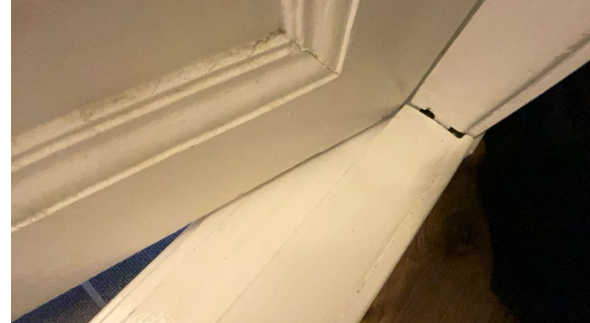
Luftespalte mangler.

- Elektrisk avtrekksvifte bør monteres for å lukke avviket.

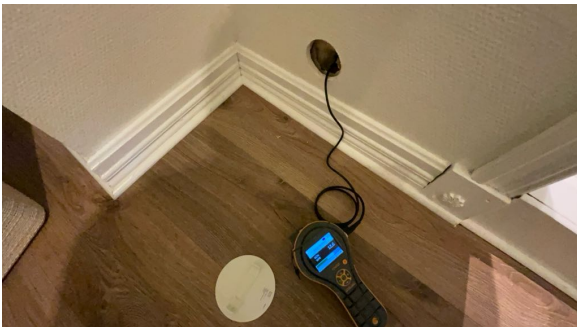
Hulltaking er foretatt nederst på vegg i gangen til venstre for baderomsdøren, uten å påvise unormale forhold. Det er gitt TG0 grunnet ikke registrert fuktskader der hulltaking er foretatt iht. NS 3600.

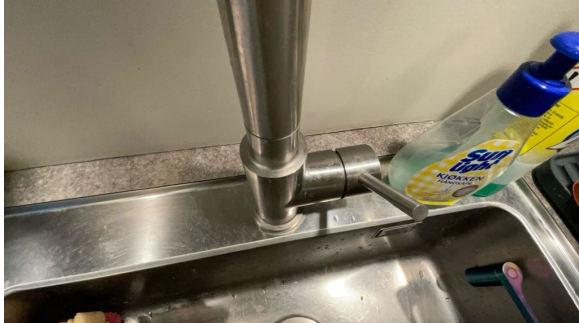
Det mykt i benkeplaten under blandebatteriet som kan tyde på fuktighet i benkeplaten.

mykt bak kranen

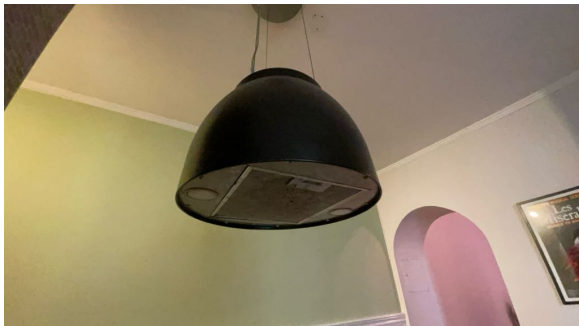
Ventilator med kullfilter.

- Om mulig bør det etableres mekanisk/forsert avtrekk ut fra kokesonen.

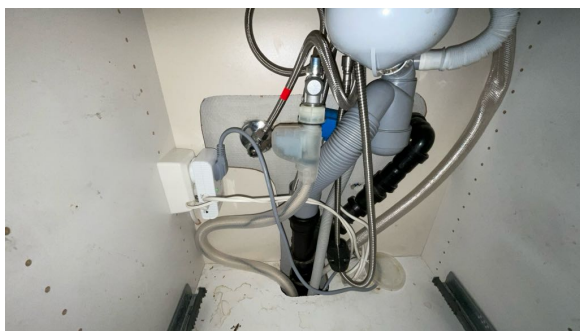
Vær klar over mangelfull vurdering.

Røropplegg på kjøkken.

Det anbefales en kontroll av vannrør utført av rørlegger.
