# Tilstandsrapport

ANDELSLEILIGHET I BOLIGBLOKK

Schouterrassen 15, 0573 OSLO

Rapportdato: 22.01.2026

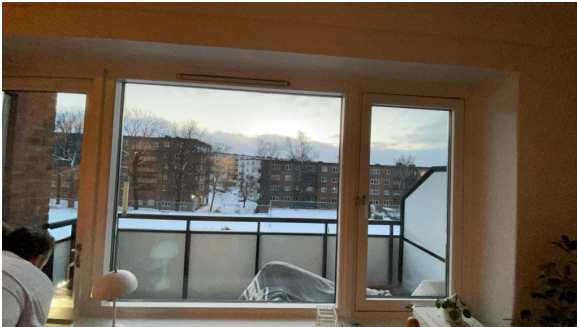
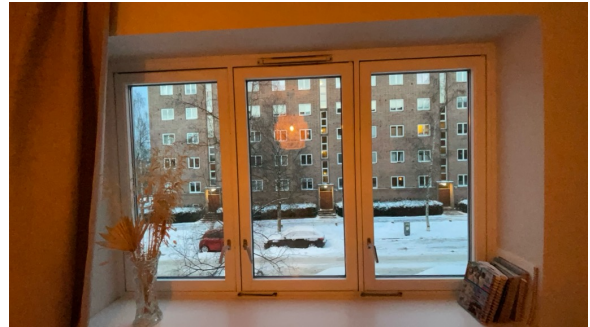
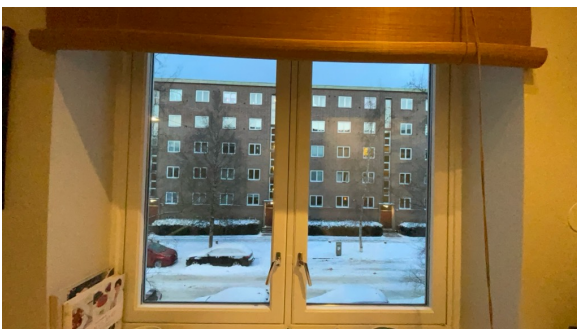
Vindustype

Ingen umiddelbare tiltak ansees som nødvendig men på sikt må det påregnes utskifting av vinduer.

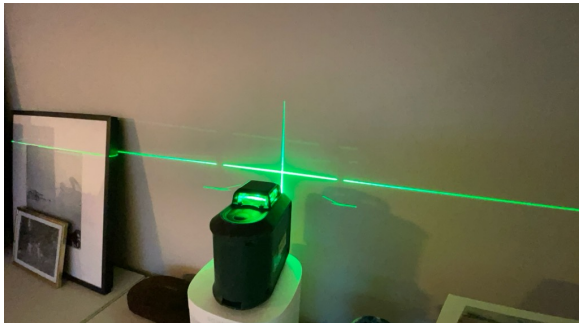
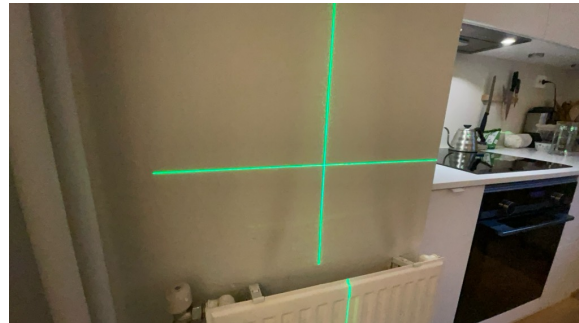
Størst avvik: 19 mm på 2m avstand i stue.

- Det er målt høydeforskjell på mellom 15-30 mm gjennom hele rommet. Tilstandsgrad 2 gis med bakgrunn i standardens krav til godkjente måleavvik.
- Målt høydeforskjell på mellom 10 - 20 mm innenfor en lengde på 2 meter. Tilstandsgrad 2 gis med bakgrunn i standardens krav til godkjente måleavvik.

Skjevheter ble målt med elektronisk laservater på tilfeldig valgte steder i boligen.

Ingen tiltak ansees som nødvendig men vær klar over avvikene.

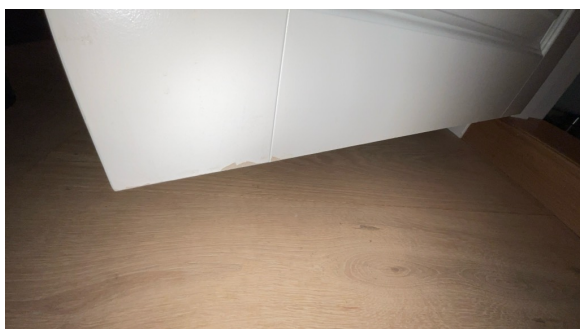
Innerdør

Noe svelling.

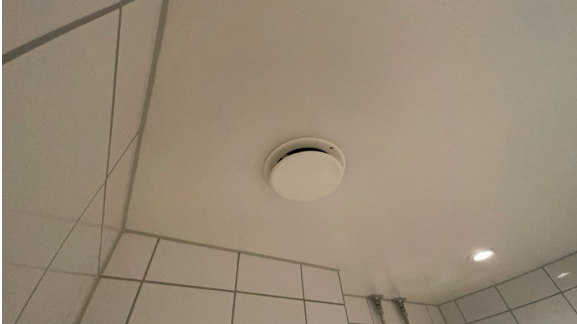
Lufteventil

- Elektrisk avtrekksvifte bør monteres for å lukke avviket.

Dersom mulig og tillatt i borettslaget anbefales det montering av elektrisk avtrekksvifte.

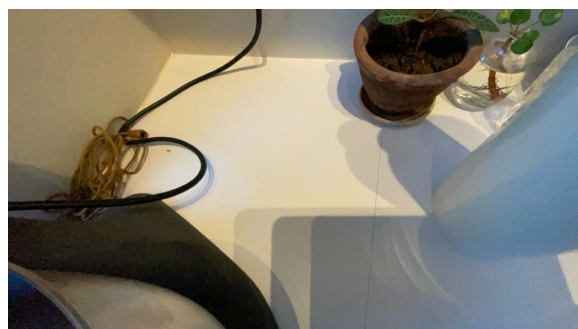
Kjøkken

Litt svelling her (vanskelig å se på bildet).

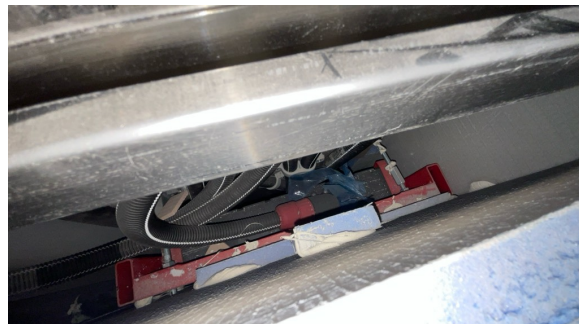
Det er trolig intern avrenning fra fordelerskap.

Ingen tiltak ansees som nødvendig men vær klar over avvik.

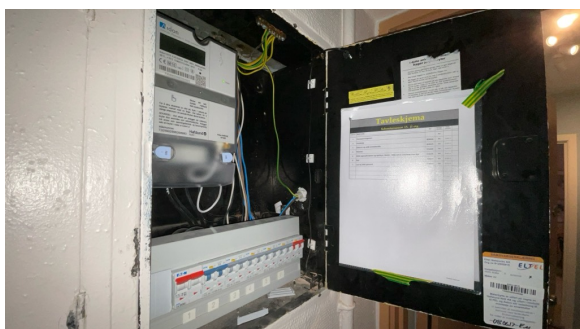
El.skap

Det må utføres en uavhengig el-kontroll da det ikke har vært gjort de siste 5 år og pga. ikke fagmessig utførelse. Evt. behov for oppgraderinger/utbedringer må vurderes av elektriker/el-takstmann.
