# Tilstandsrapport

📍 Kongsvingervegen 9H, 2040 KLØFTA

# gnr. 29, bnr. 42

Befaringsdato: 28.10.2025

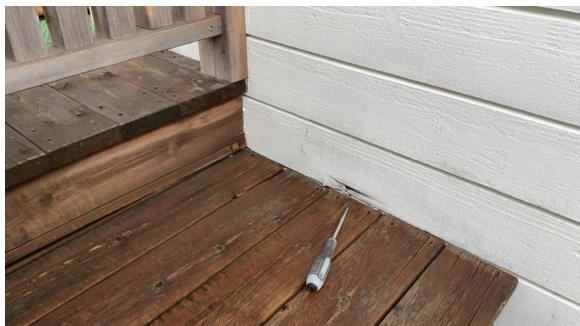
Råte i bord ved inngangsparti.

- Lokal utbedring/utskiftning bør utføres.

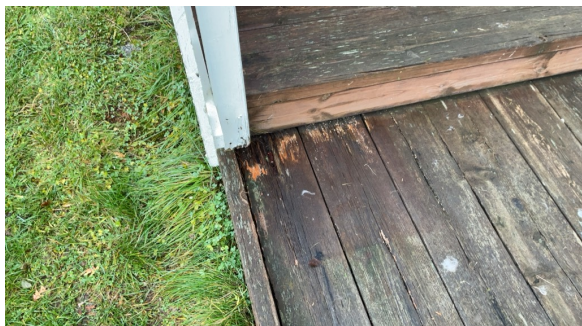
- Det er påvist fukt-/råteskader i konstruksjonen.
- Rekkverket er for lavt i forhold til dagens krav til rekkverkshøyder.

Råte i golv.

- Det er ikke krav om utbedring av rekkverkshøyde opp til dagens forskriftskrav.
- Råteskadede konstruksjoner må skiftes ut.

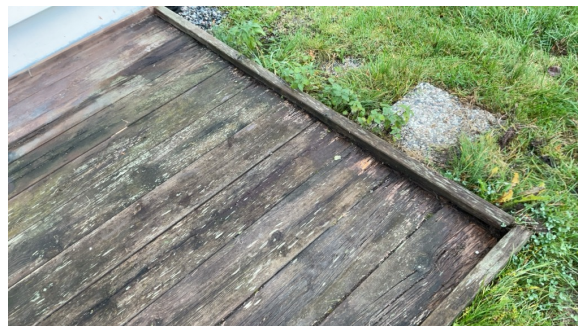
Råte i golv.

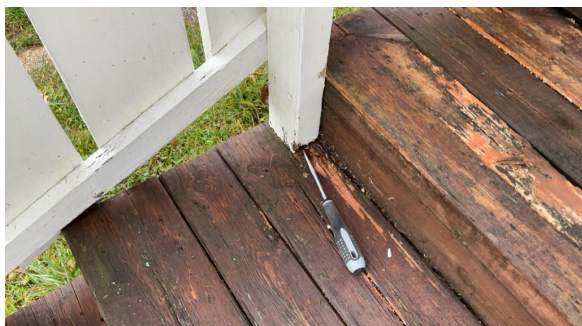
Råte i stolpe.

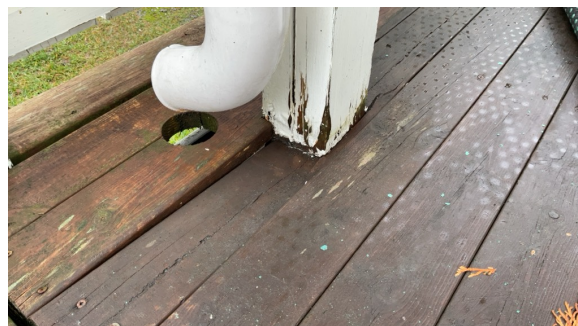
Knekt bord ved søyle.

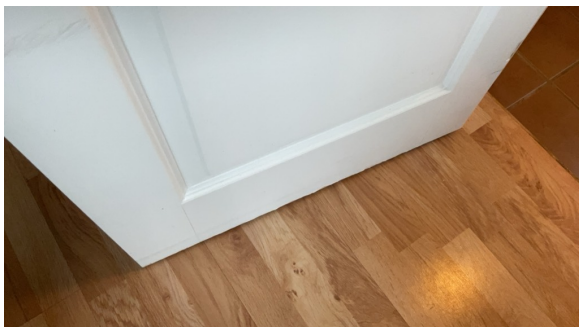
Fukt skadet dør.

Fukt skjolder på dør til bad.

For å lukke avviket må det gjøres tiltak.

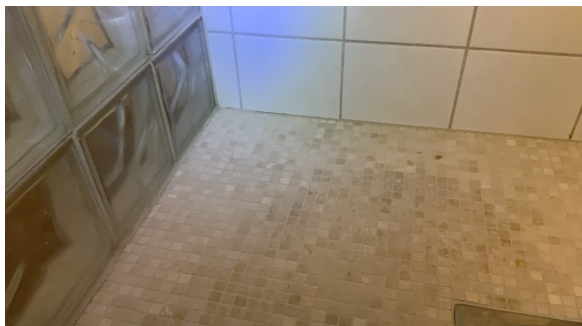
- Det er påvist avvik i fuger.

Sprekk i fuging.

- Det må foretaes lokal utbedring

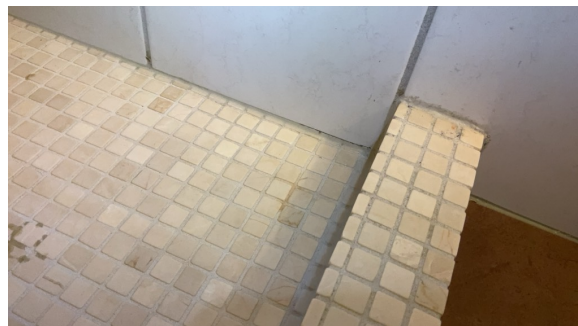
Sprekk i fuging.

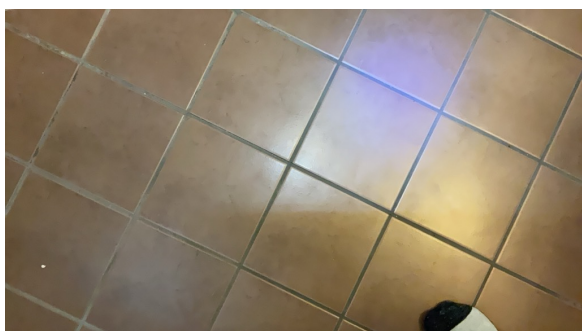
Sprekker i fuging.

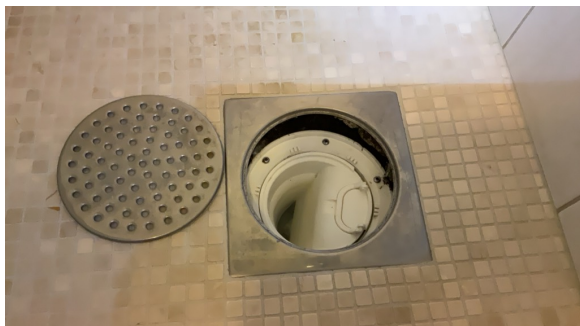
Sluk i dusj.

- Overvåk tilstanden jevnlig. For å få tilstandsgrad 0 eller 1 må tettesjiktet skiftes ut, men tidspunktet for når dette er nødvendig er vanskelig å si noe om.

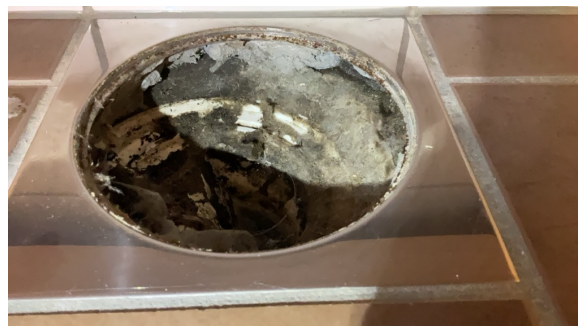
Sluk under servantskap.

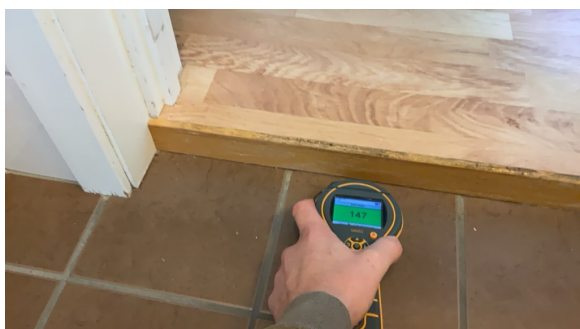
Ved enkle fuktsøk registrerte jeg ingen unormale verdier.

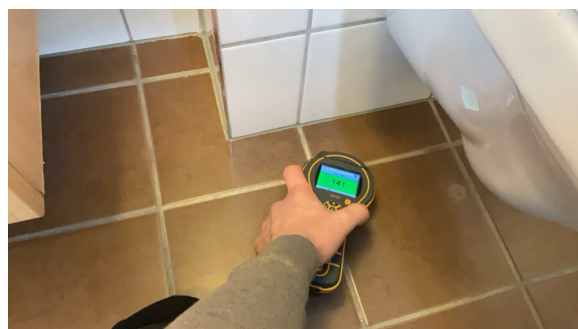
Ved enkle fuktsøk registrerte jeg ingen unormale verdier.

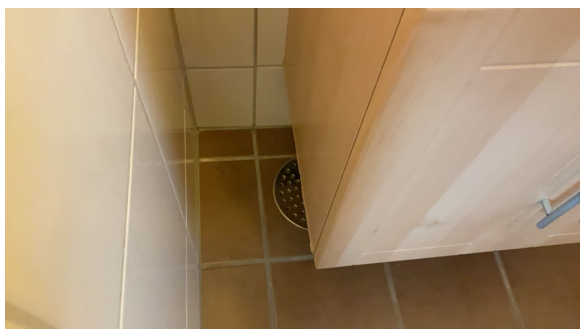
- Det er påvist fuktskjolder/svelling i skapinnredning.

Fukt skjolder på innredning.

- Det må gjøres tiltak for å lukke avviket.

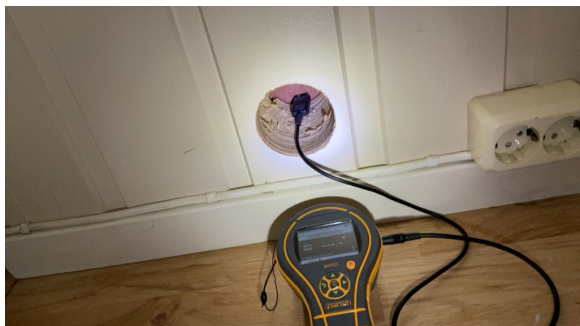
Hulltaking er foretatt uten å påvise unormale forhold.

Ved fuktmåling ble det registrert tørre verdier (under 12%). Hull tatt i tilstøtende vegg til bad, på kjøkken.

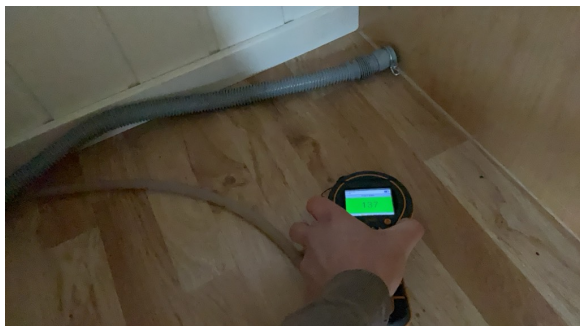
Ved enkle fuktsøk registrerte jeg ingen unormale verdier.

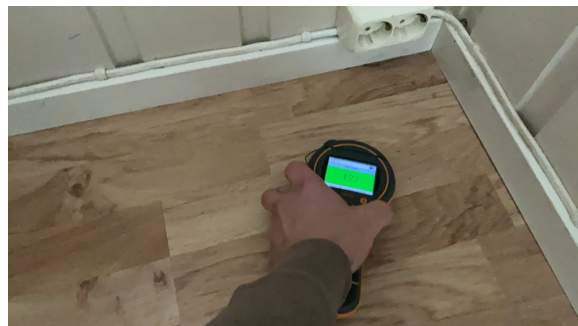
Ved enkle fuktsøk registrerte jeg ingen unormale verdier.

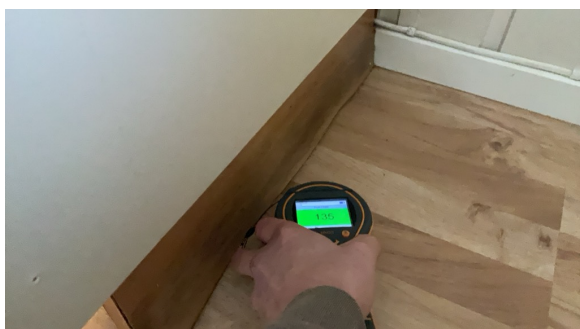
Fukt skadet sokkel.

Fukt skadet sokkel ved kjøleskap. Ved enkle fuktsøk registrerte jeg ingen unormale verdier.

For å lukke avviket må det gjøres tiltak.

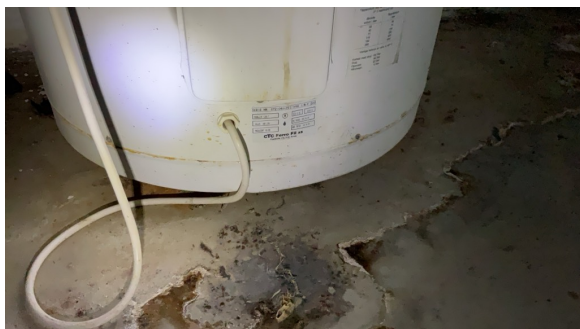
Vvs bereder i kjeller.

- Det er ikke behov for utbedringstiltak siden tanken fungerer i dag, men ut ifra alder kan skader plutselig oppstå på eldre tanker.

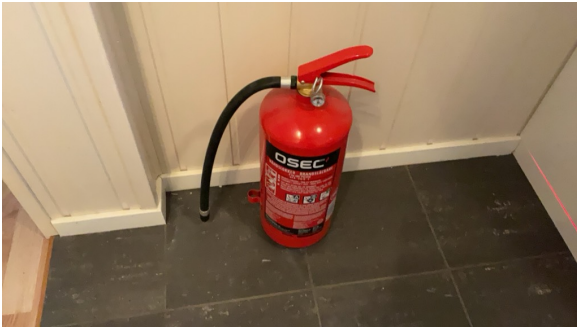
Brannslukker fra 2021.
