# Tilstandsrapport

Andre småhus m/3 boliger el fl.

Damvegen 1 C, 2385 BRUMUNDDAL

# gnr. 31, bnr. 104, snr. 3

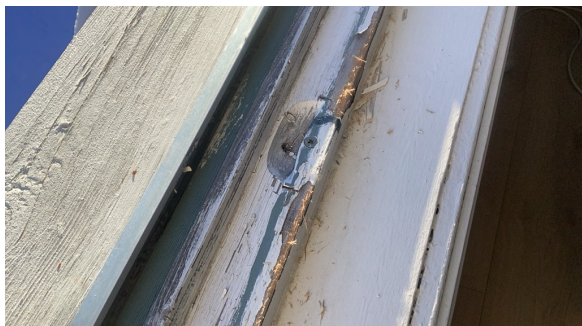
- Det er påvist at enkelte vinduer er vanskelig å åpne/lukke.
- Karmene i vinduer er slitte og det er sprekker i trevirket.

Generelt behov for vedlikehold og utbedring. Konsekvensen kan være høyere energitap på bygningen.

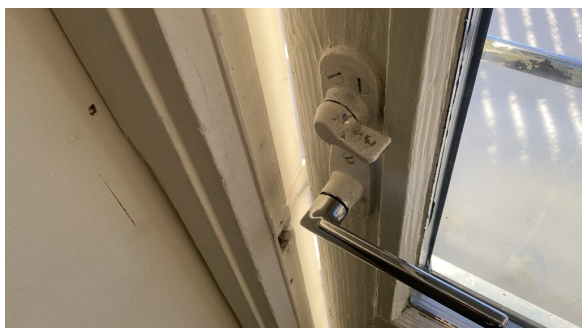
- Det er påvist dører som er vanskelig å åpne eller lukke.
- Det er påvist andre avvik:

Bygningsdelen fungerer med dette avviket, men for å lukke avviket må det gjøres tiltak. Konsekvensen kan være høyere energitap på bygningen. Generelt behov for vedlikehold og utbedring.

- Det må foretas tiltak for å lukke avviket.

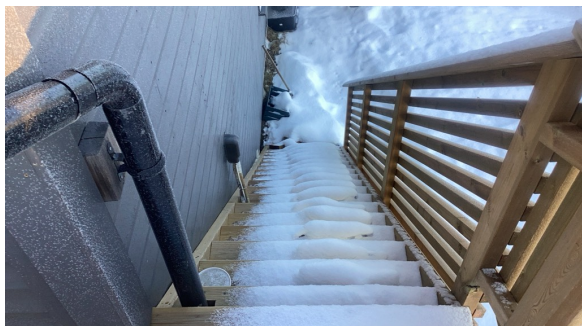
Håndløper anbefales montert. Konsekvensen for nevnte avvik kan være fallulykker, tiltak for å bedre sikkerheten anbefales.

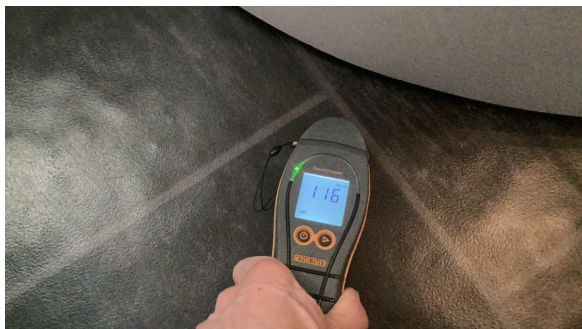
Ved enkle fuktsøk registrerte jeg ingen unormale verdier.

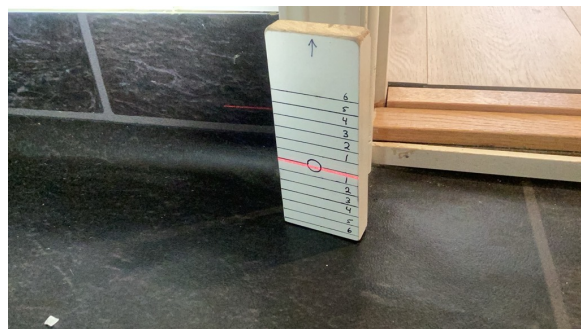
Det bør vurderes tiltak for å øke høydeforskjellen mellom slukrist og dørterskel, for å redusere risikoen for vannlekkasje til tilstøtende rom ved eventuell oversvømmelse. Tilnærmet flatt gulv gir økt fare for at vann ikke ledes effektivt til sluk.

Tilnærmet flatt gulv.

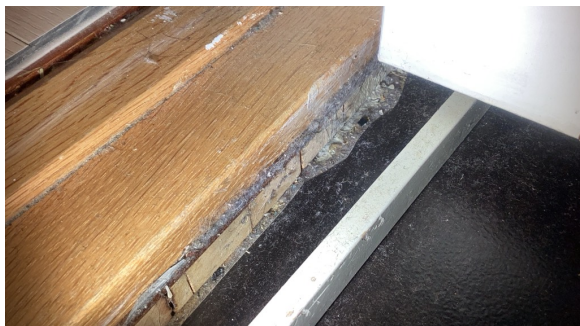
- Det er påvist mangelfull/feil utførelse rundt rørgjennomføringer e.l. som gir fare for fukt i konstruksjonen i våtsone.
- Det er påvist tegn på utettheter på våtrommet.
- Mer enn halvparten av forventet brukstid er passert på membranløsningen.

- Konsekvensen er at det kan oppstå fuktskader i konstruksjonen bak overflatematerialet. Vann kan trenge inn gjennom utette rørgjennomføringer og forårsake fuktskader ved fukttilførsel gjennom enten bruksvann eller lekkasjevann.
- Våtrommets tettesjikt/membran står foran utbedring/utskiftning.

Ingen oppkant mot terskel.

Våtrommet oppfyller ikke dagens krav, og kjøperen må vurdere om det er hensiktsmessig å bruke våtrommet på en annen måte enn det gjeldende regelverket beskriver. Dette kan for eksempel innebære videre bruk av tett dusjkabinett og nøye overvåking av eventuelle tegn på fuktskader. Bruk av dusjkabinett hindrer i stor grad direkte vannsprut på veggene. Ved bruk av dusjkabinett er veggene bak dusjkabinettet definert som våtsone, blant annet på grunn av rengjøring. Kostnadsestimat er vurdert ut fra full renovering av våtrommet.

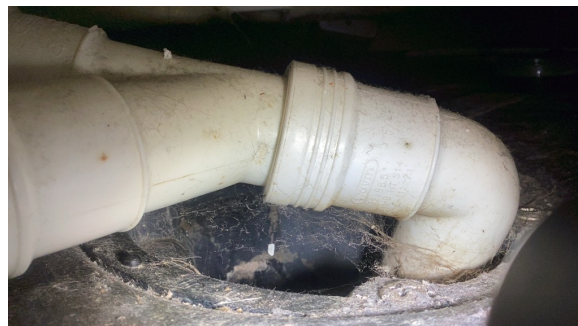
Kontroll av sluk.

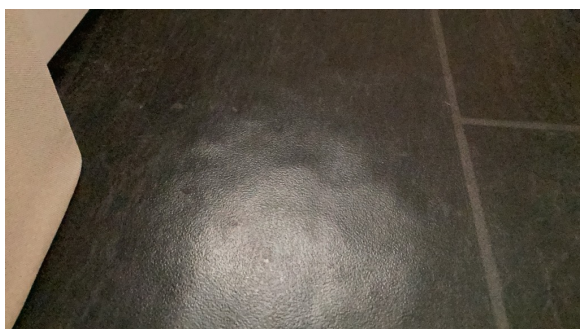
Løst gulvbelegg / membran.

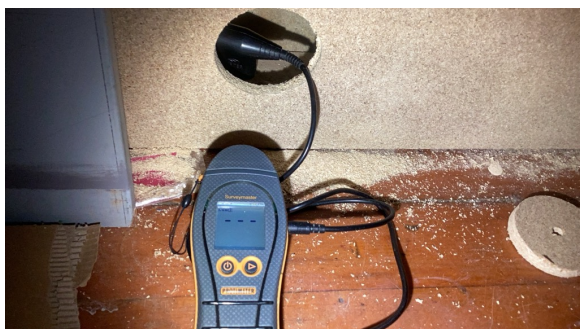
Hulltaking er utført, det ble ikke påvist unormale forhold i området rundt der hulltaking ble utført. Jeg gjør oppmerksom på at dette er en stikkprøve og det kan ikke gis garanti for at det ikke er avvik andre steder i konstruksjonen.

Ved fuktmåling ble det registrert tørre verdier (under 12%).

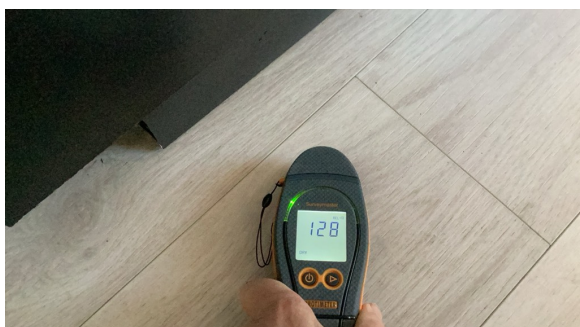
Ved enkle fuktsøk registrerte jeg ingen unormale verdier.

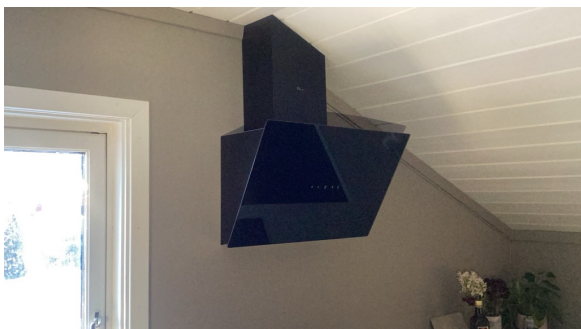
Kjøkkenvifte.

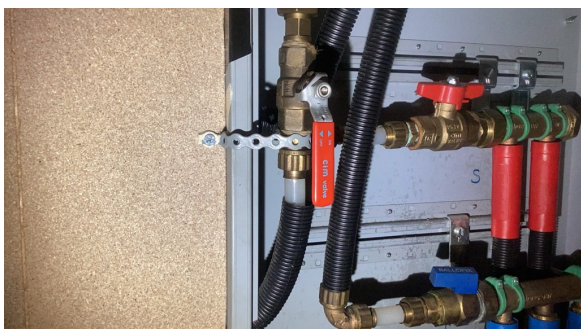
Stoppekran.

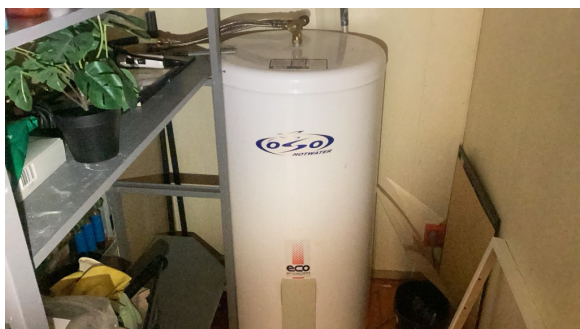
Varmtvannstank.

- Det bør etableres tilfredsstillende el-tilkobling etter gjeldende forskrift.

Det bør etableres fast el-tilkobling av varmtvannstanken i henhold til gjeldende forskrift, for å redusere risikoen for varmgang og brann i stikkontakten.

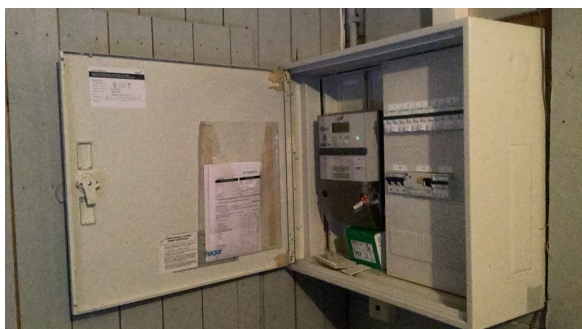
Sikringsskap.

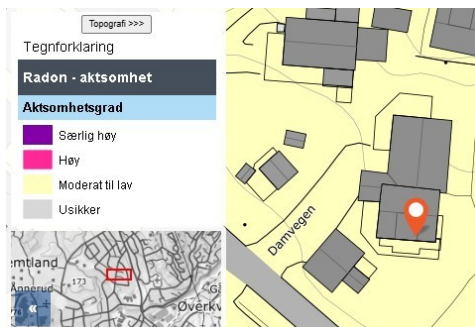
Bygningen ligger i et område som er definert med moderat til lav aktsomhetsgrad i kartet.
