# Vedlikeholdsplan

Byggeteknisk vurdering og tilhørende overordnet vedlikeholdsplan

Kunde:	Søylegården Vest Borettslag
Kundenummer:	996079
Prosjektnummer:	250300
Kundens representant:	Kristine Rødstøl Henden
Utførende selskap:	OBOS Prosjekt AS - Oslo
Utarbeidet av prosjektleder:	Atle Johnsrud
Dokumentdato:	09.05.2025
Dokument ID:	212006

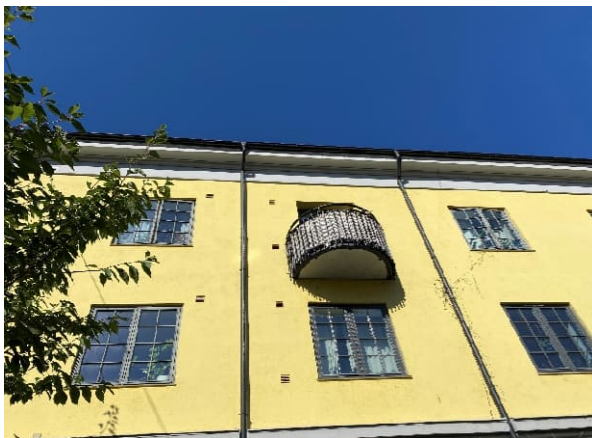
To balkonger med utkraget plate og rekkverk av lakkert aluminium.

Det er avrenning over kanten som vil føre til groing av grønnalger og mose.

To balkonger

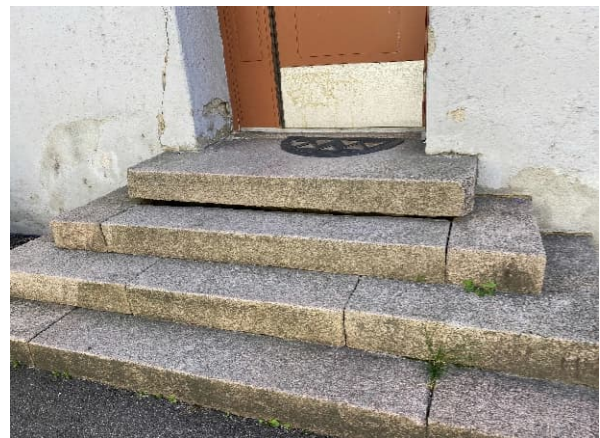
Trapper av naturstein og betong med noe sprekker og setninger.

Setninger gir bevegelse i trinn

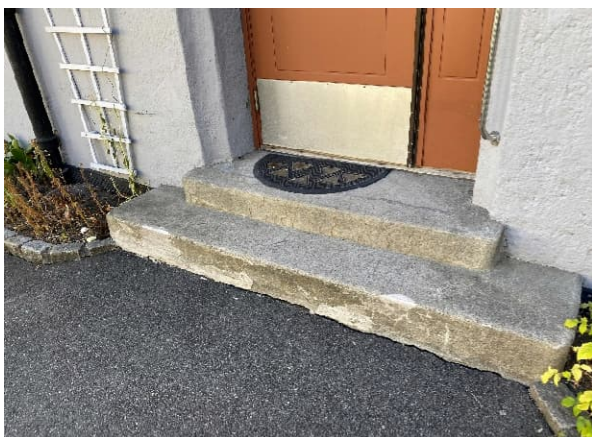
Støpte trapper i gårdsrommet

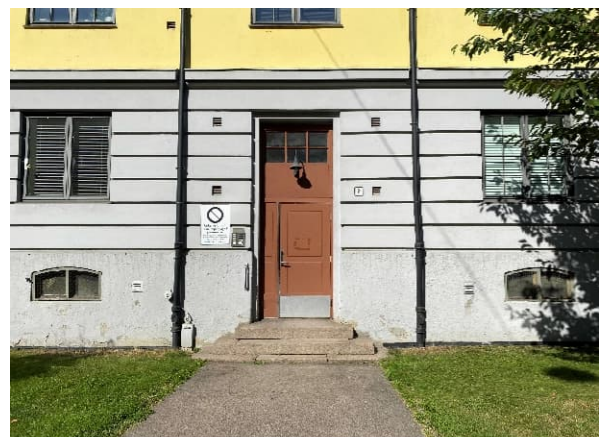
Gjennomgående sprekk i stein

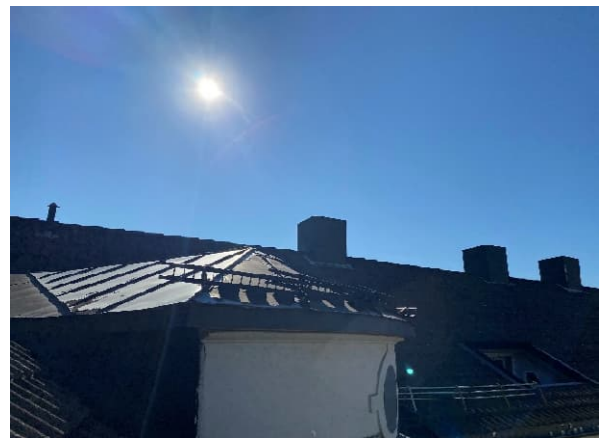
Oppgangstak og arker er teknet med plater av stål/zink (båndtekking).

Båndtekking med malingsavflassing

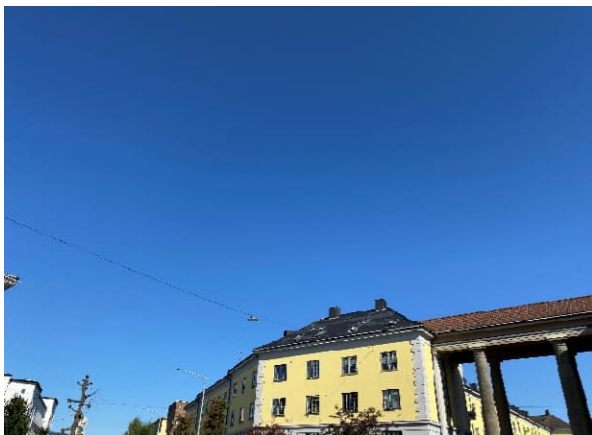
Snøfanger mangler flere steder

Snøfangere med konsoller og rister av stål mot gårdsrommet og ved innganger. Snøfangere bør monteres der det mangler. Alle piper er helbeslåtte med plater av plastbelagt stål og takfotbeslag av bly. Gjennomføringer er helbeslått over tak. Det er kraftig mosegroing på deler av tak (skyggesiden). Rutine for kontroll av tak bør etableres.

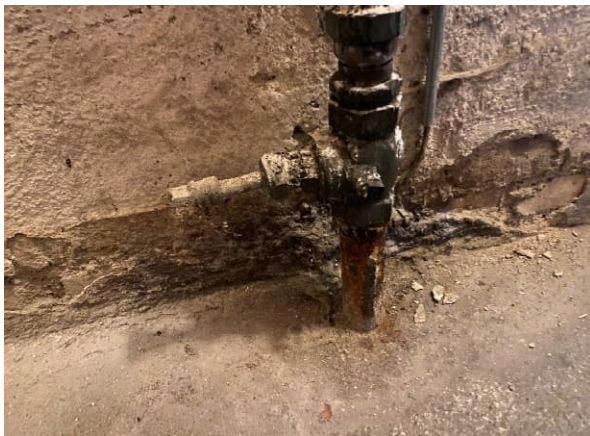
Med dette menes vann og avløpsrør fra kommunalt nett inn til bygning. Rørene er trolig de opprinnelige og forventet funksjonstid er passert. Vanninnlegg i kjeller er av kobber/galvanisert stål fra byggeåret. Bunnledninger av støpejern er synlig i kum i kjeller.

Vanninnlegg og stoppekran fra byggeåret

Hovedstoppekran på vanninnlegg må kontrolleres nærmere.

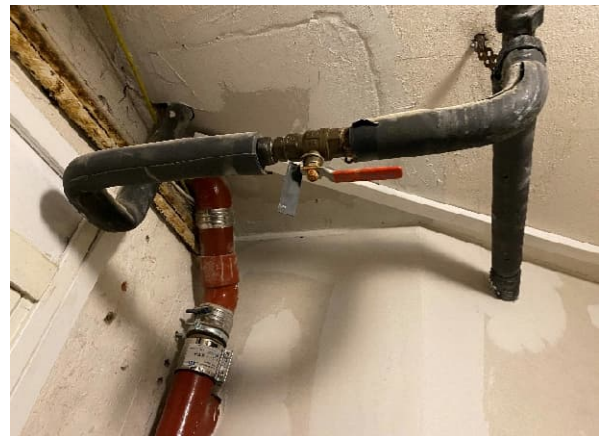
Avløpsrør av MA og kuleventil på vannrør

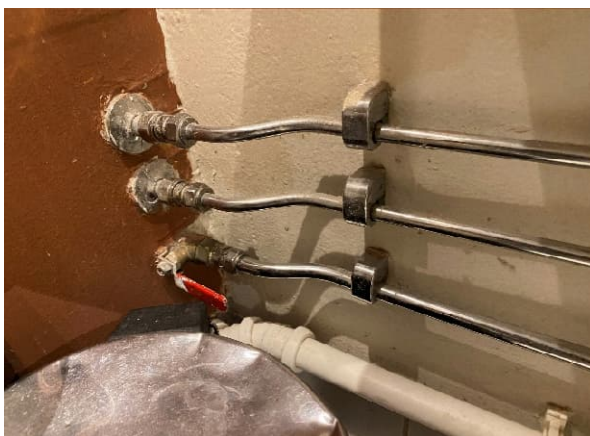
Vannrør og stoppekran i bolig

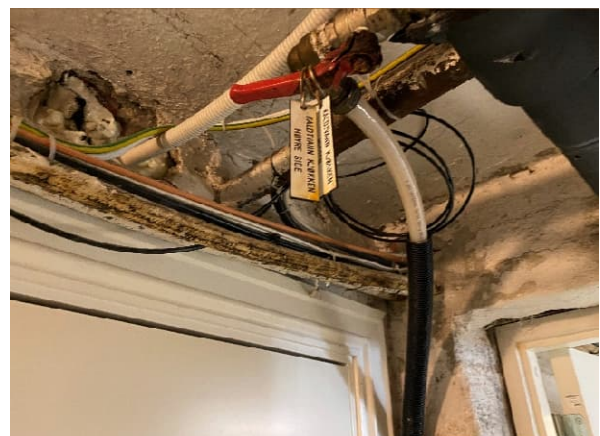
Uryddige føringsveier for kjellerstrek

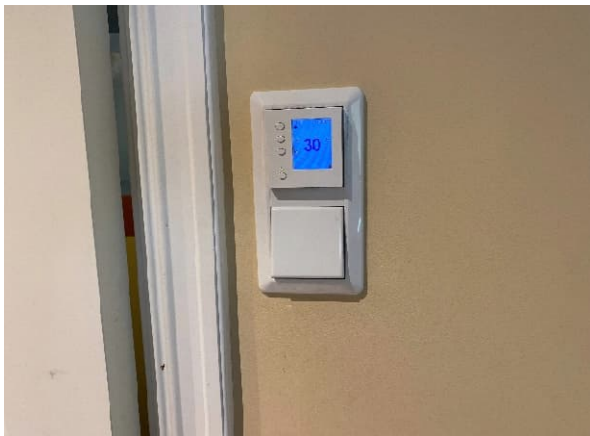
Elektriske varmekabler

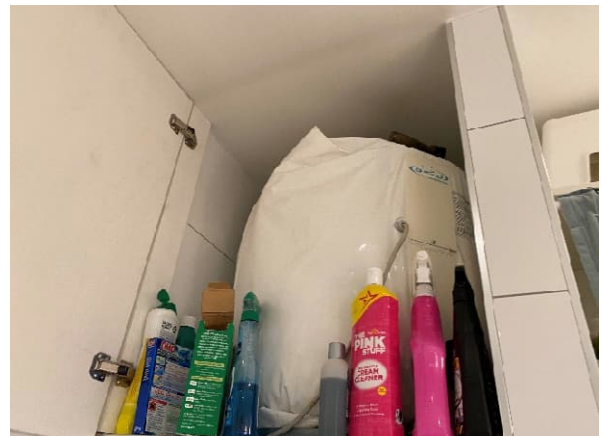
Bereder i våtrom

Beredere må ha overløp til avløp der de ikke står i rom med sluk.

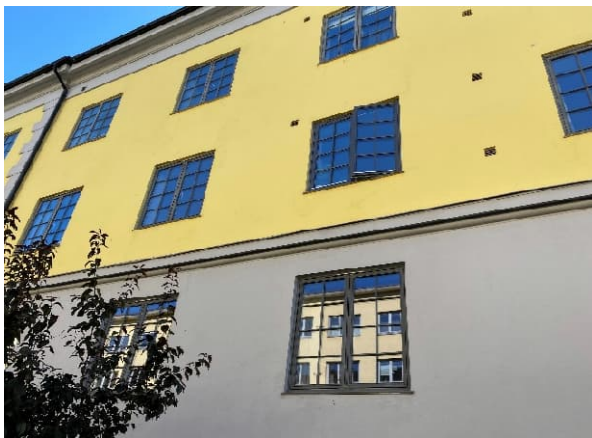
Tilluftsventiler i yttervegg

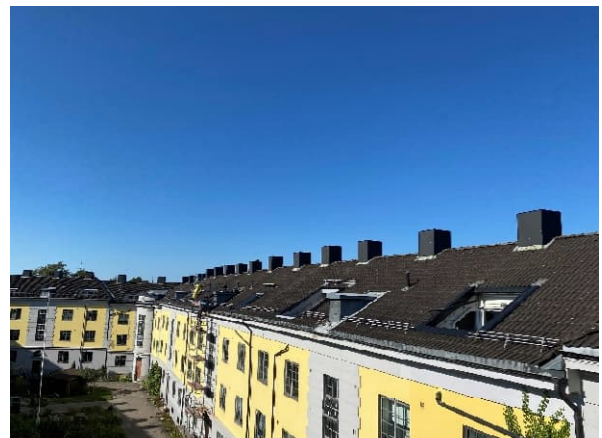
Avkast over tak

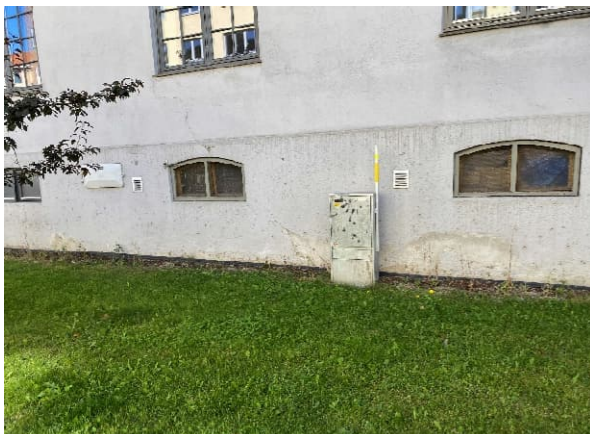
Inntak/fordelingsskap

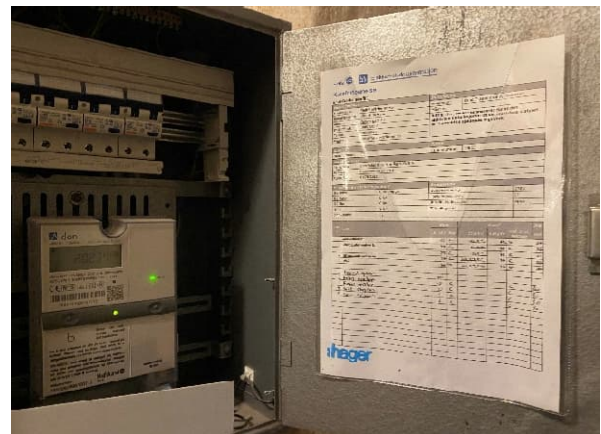
Oppgradert leilighetsfordeling

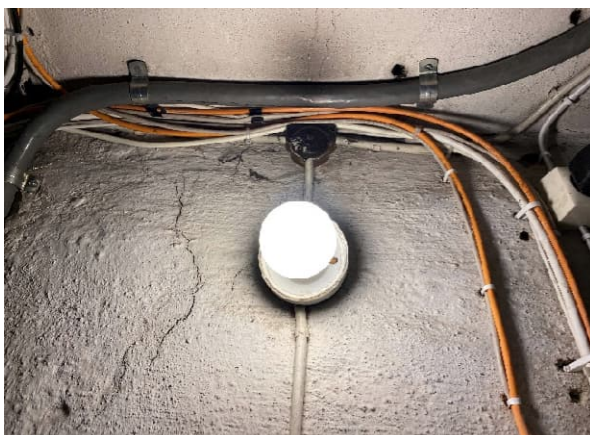
Eldre komponenter

En kartlegging av elektrisk anlegg i kjeller er nødvendig.

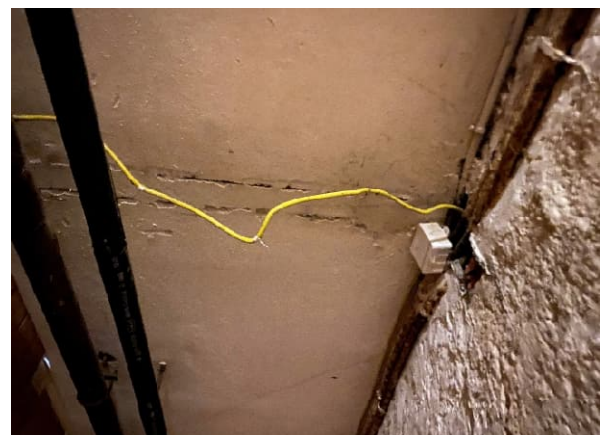
Behov for klamring

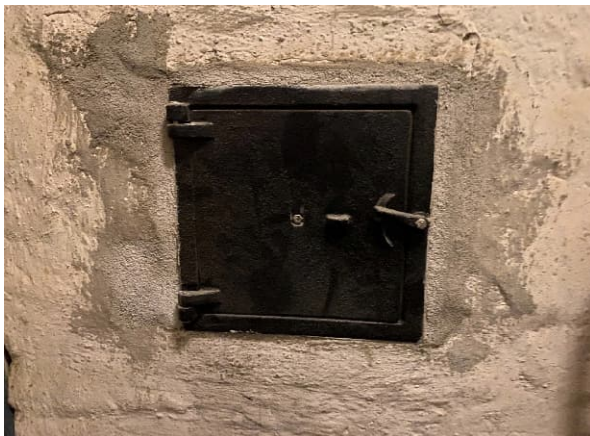
Sotluke er byttet i 2013

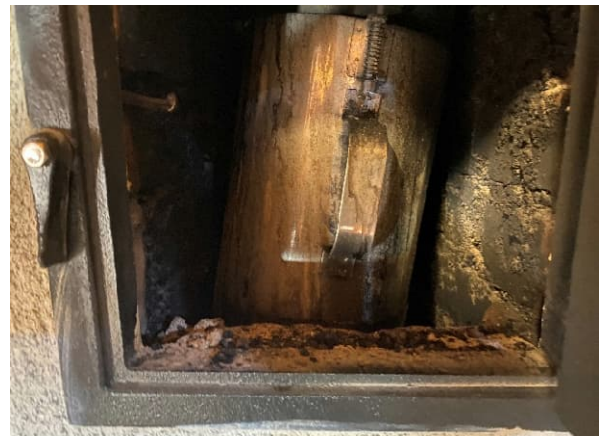
Syrefast stålrør i pipe
