# Tilstandsrapport

Jacob Aalls gate 18, 0368 OSLO

# gnr. 215, bnr. 128, snr. 12

Befaringsdato: 10.05.2026

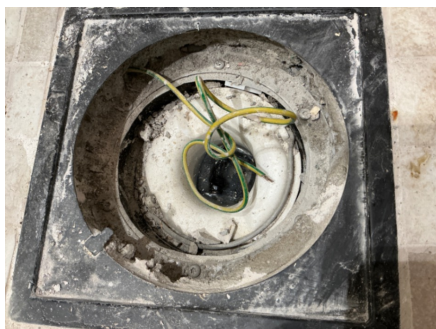
Sluket er i plast. Synlig membran i sluket.

Membran/tettesjikt: Membranens oppgave er å hindre vann i å trenge inn i underliggende konstruksjoner. Tilstedeværelse, utførelse og full tilstand av skjulte deler kan ikke kontrolleres ved vanlig visuell befarings.

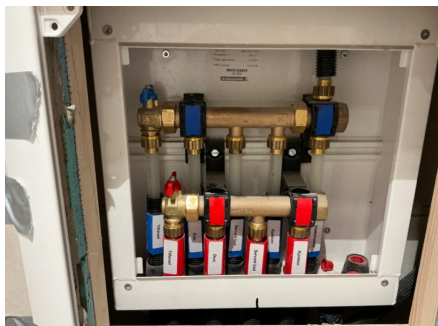
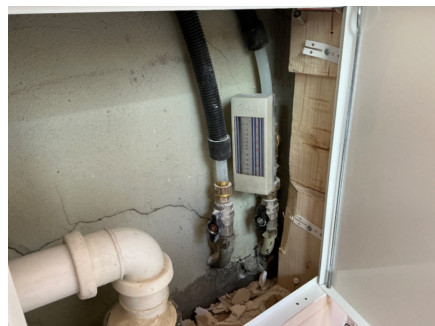
Innvendige vannledninger er av plast (rør-i-rør).  
Hovedstoppekran: Plassert i skap på soverom.

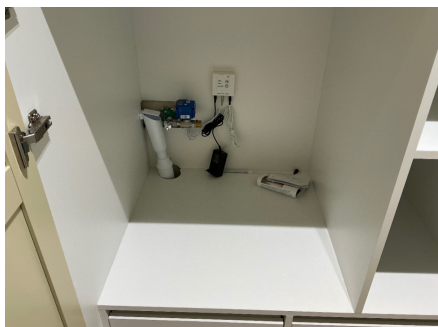
Opplegg for vaskemaskin plassert i garderobeskap. Det er montert waterguard for lekkasjesikring.

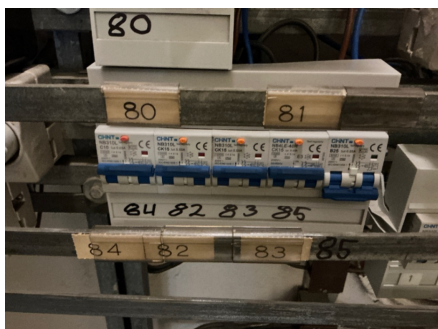
Sikringer av automatsikringer.

- Er det tegn på at kabelinnføringer og hull i inntak og sikringsskap ikke er tette, så langt dette er mulig å sjekke uten å fjerne kapslinger?  
**Nei**
- Finnes det kursfortegnelse, og er den i samsvar med antall sikringer?  
**Ja**
- Foreta en helhetsvurdering av det elektriske anlegget, dets alder, allmenne tilstand og fare for liv og helse. Bør det elektriske anlegget ha en utvidet el-kontroll?  
**Nei**
