Tilstandsrapport

Risikovurdering for Anticimex boligselgerforsikring

Elveveien 53
1408 KRÅKSTAD
Gnr./Bnr.: 10/70
Nordre Follo kommune

Befaringsdato: 19.05.2025

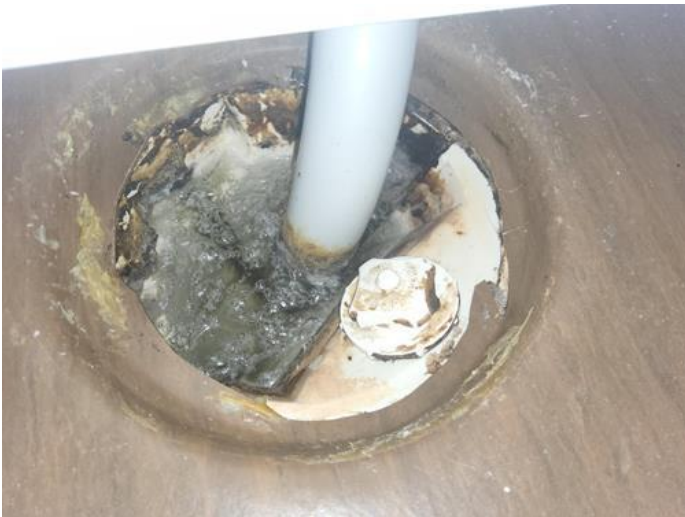
- Alder på tettesjikt, vannrør, avløpsrør og andre installasjoner.
- Våtromstapet har høy slitasjegrad og manglende vedheft. Fornyng av overflater bør påregnes.
- Gulvbelegg bærer preg av slitasje og er ikke klemt med klemring i sluk. Utbedring må påregnes.
- Vinduets plassering i våtsone er uegnet. Fare for fukt i konstruksjon. Vindu bør skjermes.
- Våtrommet har kun naturlig ventilasjon. Naturlig ventilasjon gir som regel mindre effektiv luftutskifting enn mekanisk ventilasjon, noe som kan medføre økt fuktpåkjenning i våtrommet.
- Badekar har høy skade. Tiltak kan iverksettes ved behov.

Kommentar - [Sluk bad 1.etasje]

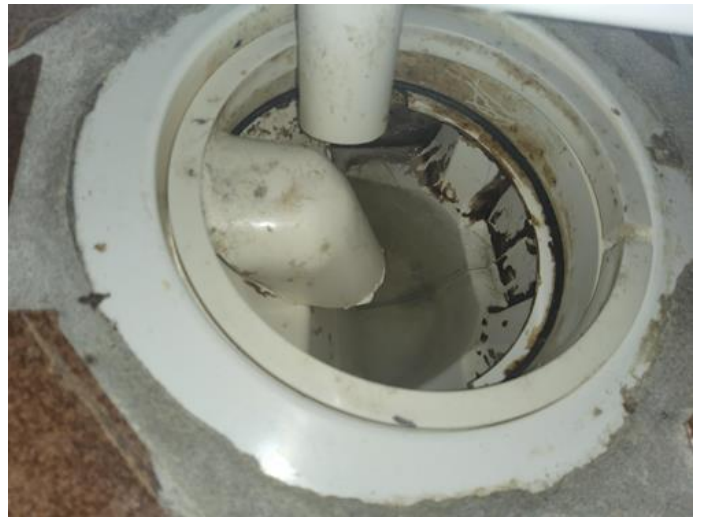
- Alder på tettesjikt, vannrør, avløpsrør og andre installasjoner.
- Våtromstapet har moderat slitasje og manglende vedheft. Fornyng av overflater bør påregnes.
- Tettesjikt/slukmansjett ikke klemt med klemring i sluk og er derfor spesielt utsatt for lekkasjer. Tettesjikt i sluk bør fornyes.
- Tilluftsspalte er ikke etablert. Forholdet fører til redusert ventilering av rommet når døren er lukket. Tilluftsspalte bør etableres.
- Våtrommet har kun naturlig ventilasjon. Naturlig ventilasjon gir som regel mindre effektiv luftutskifting enn mekanisk ventilasjon, noe som kan medføre økt fuktpåkjenning i våtrommet.

Kommentar - [Sluk bad underetasje]

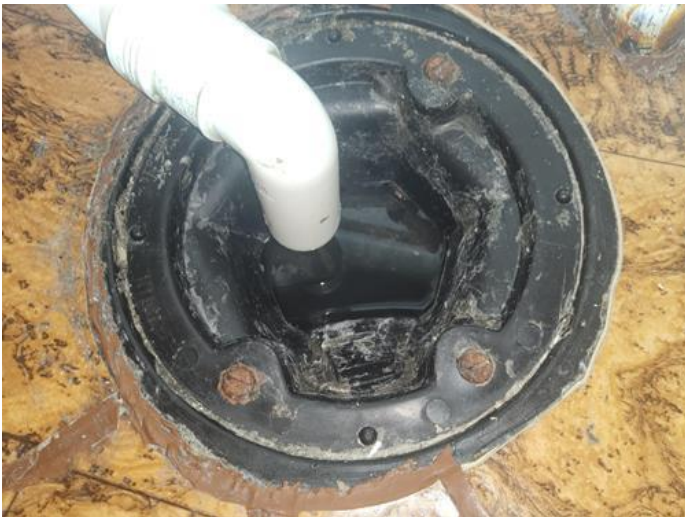
TG 2	Ventilasjon	Tilluftsspalte er ikke etablert. Forholdet fører til redusert ventilering av rommet når døren er lukket. Tilluftsspalte bør etableres. Våtrommet har kun naturlig ventilasjon. Naturlig ventilasjon gir som regel mindre effektiv luftutskifting enn mekanisk ventilasjon, noe som kan medføre økt fuktpåkjenning i våtrommet. Tiltak bør iverksettes ved behov.
	Vannrør	Vannrør i våtrom er vurdert til å ha en alder som tilsier at anbefalt brukstid er passert. På bakgrunn av alderen er det grunn til å varsle om risiko for skjulte avvik, svekket funksjon, usikker restlevetid eller lignende forhold som utvikles over tid.
	Membran, tettesjikt og overgang til sluk.	Det vurderes er ikke benyttet tilstrekkelig tettesjikt på våtrommets veggflater. Rommet tilfredsstiller dagens ikke krav til fukt- og lekkasjesikkerhet. Tilstrekkelig tettesjikt bør etableres. Gulvbelegg ikke klemt med klemring i sluk og er derfor spesielt utsatt for lekkasjer.

Kommentar - [Sluk vaskerom]

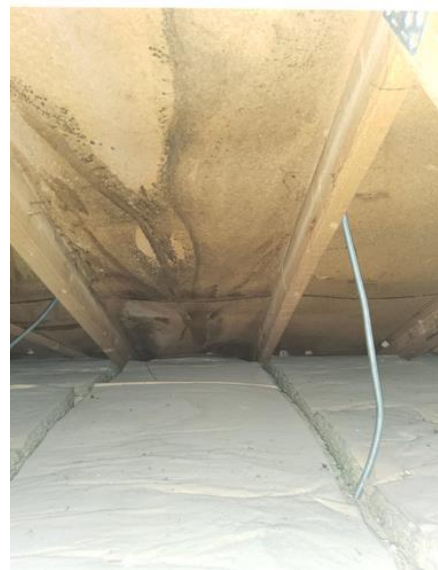
Konstruksjonsoppbygging | Fuktmerker observert på undertak. Tiltak for å stoppe fukt/lekkasjer bør påregnes. Risiko for skader i konstruksjonen. Ytterligere undersøkelser anbefales slik at tiltak kan iverksettes dersom behov.

Helhetsvurdering	Taktekkingen bærer preg av elde og slitasje. Det er i tillegg registrert fuktmerker i undertak råloft og oppfølging med jevnlig ettersyn anbefales slik at vedlikeholds- og eventuelle utbedringstiltak kan iverksettes. TG2 er satt for å belyse skaderisiko som følge av alder og observert tilstand.
------------------	---

Kommentar - [Fuktmerker undertak råloft]

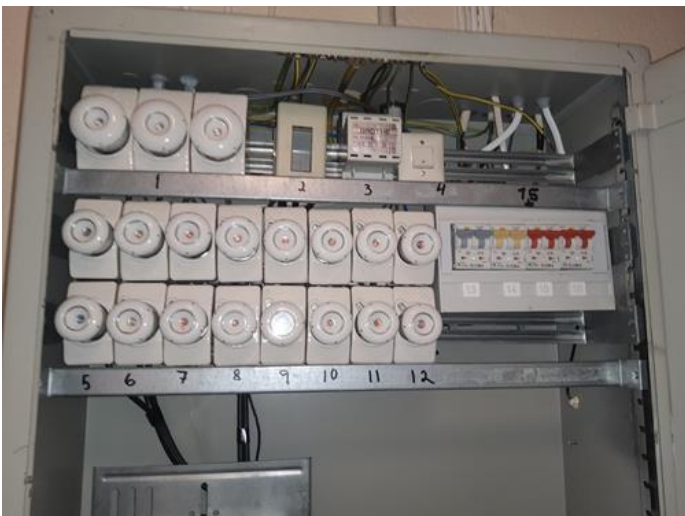
Beskrivelse - [Sikringskap]

TG 2	Forenklet vurdering av det elektriske anlegget	<p>Det er ikke fremlagt samsvarserklæring på utførte arbeider på det elektriske anlegget (tilstandsgrad settes i henhold til NS3600).</p> <p>Det er ikke fremlagt dokumentasjon på de deler av det elektriske anlegget som er montert før 1999.</p> <p>Med bakgrunn i ovennevnte avvik bør det gjennomføres en utvidet el-kontroll av en kvalifisert elektrofaglig person.</p>
---	--	--

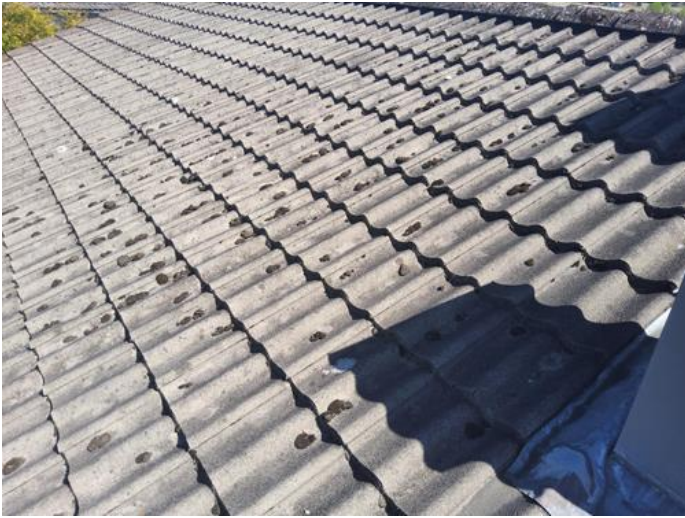
Kommentar - [Slitasje takstein]
