# Tilstandsrapport

📍 Spångbergveien 3 B, 0853 OSLO

# gnr. 47, bnr. 53

Befaringsdato: 17.12.2025

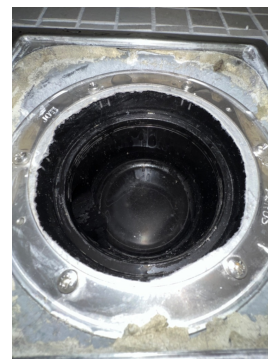
#### ! TG 1 Sluk, membran og tettesjikt

Badet har gulvsluk i plast med klemring i metall. Smøremembran med mansjett klemt i klemringen.

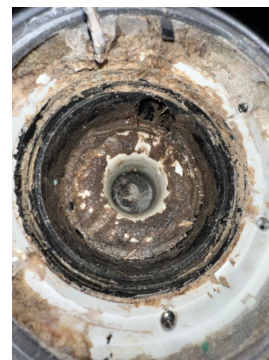
Membrantype kunne ikke verifiseres visuelt ved sluk. Sluket fremstår som et gulvsluk i plast med slukinnsats.

Ved visuell inspeksjon var det ikke mulig å verifisere membrantype eller se tydelig overgang mellom membran og sluk. Det er heller ikke mulig å fastslå om sluket er tilpasset dagens krav til klemming av membran.

Tettesjiktet har en alder som tilsier at restlevetiden er usikker. Rommets lekkasjesikkerhet kan derfor ikke verifiseres, eventuelt bør nytt tettesjikt etableres. Sluket er isolert inne i dusjsone. Vannsøl eller lekkasjevann utenfor denne sonen har ingen/redusert mulighet til å nå sluket. For å unngå vannskade bør tilstrekkelig mulighet til å nå sluket for vannsøl eller lekkasjevann etableres.

Sluket er innstøpt i gulvkonstruksjonen og fremstår som eldre type. Det er synlig tilsmussing og avleiringer i og rundt sluket, noe som er normalt over tid ved bruk.

Ved visuell inspeksjon var det ikke mulig å verifisere membrantype eller se tydelig overgang mellom membran og sluk.
