# Tilstandsrapport

Puttetjennvegen 1F  
2074 EIDSVOLL VERK  
Gnr./Bnr.: 124/3  
Andelsnr./Aksjenr. : 8/8  
Eidsvoll kommune

Befaringsdato: 22.08.2025

| Rapportdato | 26.08.2025 15:30 |

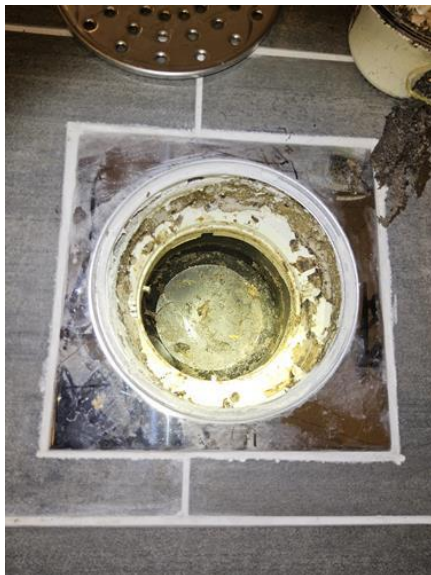
Membran, tettesjikt og overgang til sluk. - [Sluk bad]

| | Membran, tettesjikt og overgang til sluk. | Tettedetaljer ved rørgjennomføring tilknyttet avløpsrør for servant er usikker. Økt risiko for fukt i konstruksjon. Tettedetaljer bør fornyes.<br><br>Tettesjiktet har en alder som tilsier at restlevetiden er usikker. Rommets lekkasjesikkerhet kan derfor ikke verifiseres, eventuelt bør nytt tettesjikt etableres. |

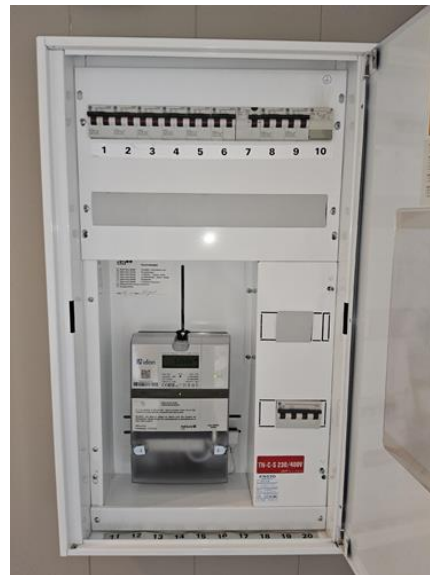
Elektrisk anlegg - [Sikringsskap.]

Det er gjennomført en forenklet vurdering av det elektriske anlegget, uten at det er registrert åpenbare avvik. Med bakgrunn i at det ikke har vært utført el-tilsyn/utvidet el-kontroll av boligen i løpet av de siste fem år, anbefales det på et generelt grunnlag at dette gjennomføres.
