# Tilstandsrapport

📍 Fredensborgveien 37 A, 0177 OSLO

# gnr. 208, bnr. 233

Befaringsdato: 19.02.2025

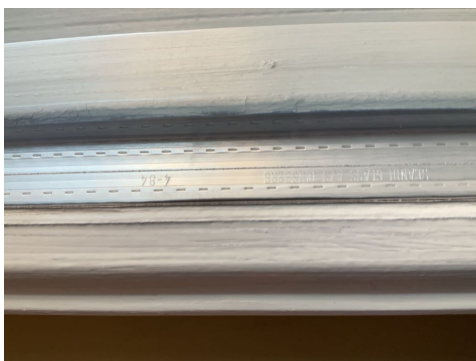
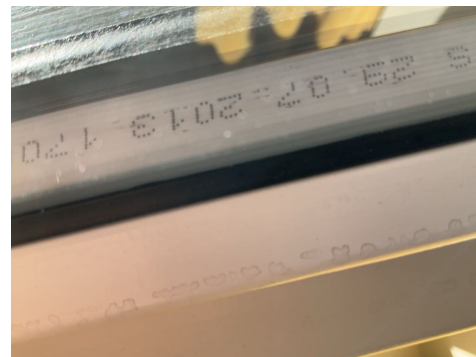
#### Vurdering av avvik:

- Det er avvik:

Normalt vedlikhold. Smøre bevegelige deler. Jevnlig overflatebehandling.

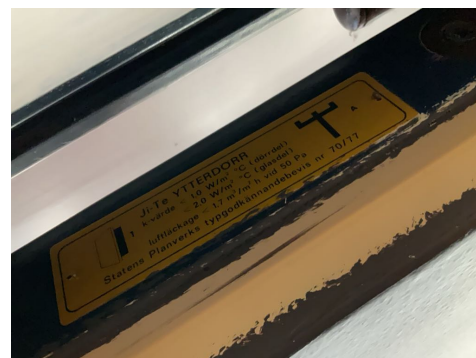
### TG 2 Dører - 2

Brannklassifisert inngangsdør.

- Dører må justeres.

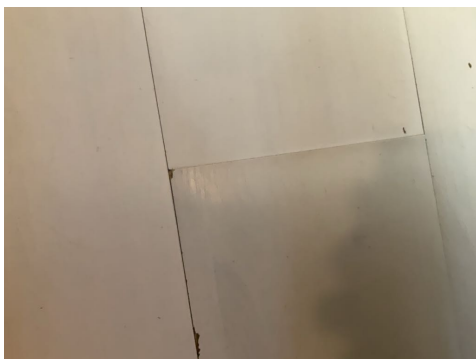
Synlig svell i skjøter

Det er ikke behov for tiltak, Laminatgulv kan ikke vedlikeholdes. Alternativt utskiftning.

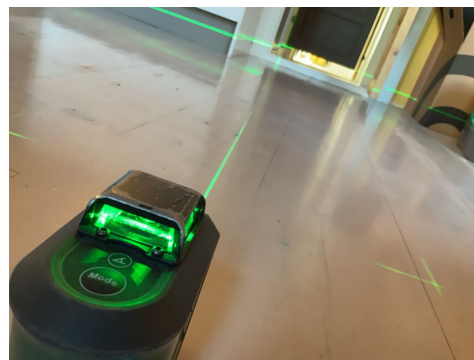
### TG 3 Etasjeskille/gulv mot grunn

- Målt høydeforskjell på over 20 mm innenfor en lengde på 2 meter. Tilstandsgrad 3 gis med bakgrunn i standardens krav til godkjente måleavvik.

- Målt høydeforskjell på over 30 mm gjennom hele rommet. Tilstandsgrad 3 gis med bakgrunn i standardens krav til godkjente måleavvik.

Det ble registrert ca 25 mm planhetsavvik pver to meter i entre. Ca 50 mm i soverom og 30 mm i stue-kjøkken.

- For å få tilstandsgrad 0 eller 1 må høydeforskjeller rettes opp. Det vil imidlertid sjelden være økonomisk rasjonelt som et enkeltstående tiltak i en bolig som dette. Dersom boligen en gang skal renoveres, kan man vurdere slike tiltak.

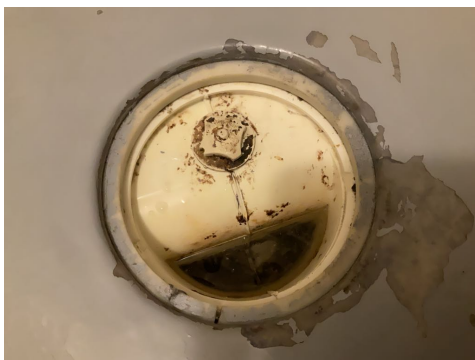
Merk at vinylbelegg er malt. Løsnet maling påvirker ikke tettesjiktets funksjon.

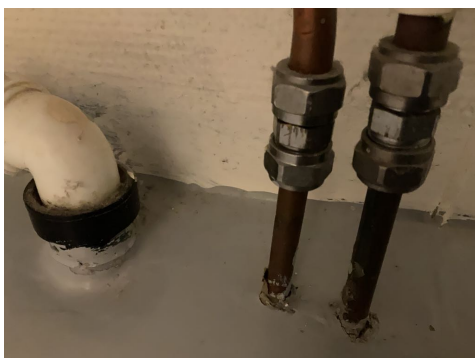
Gjennomføring gulv vannrør

Det er ikke behov for tiltak. Men det anbefales å holde gjennomføring gulv under oppsikt grunnet at det kan dannes sprekker i overgang over tid.

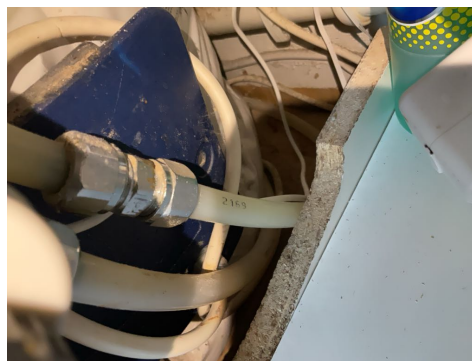
Vannrør i kjøkkenskap

Det bør etableres stoppekran innvendig i leiligheten.

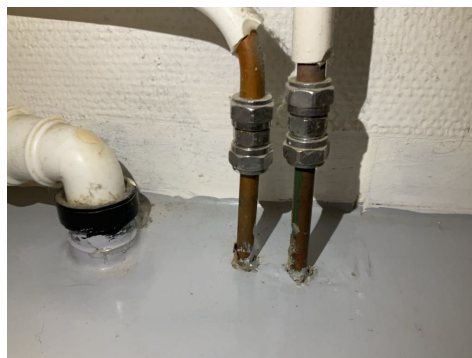
Vannrør i bad

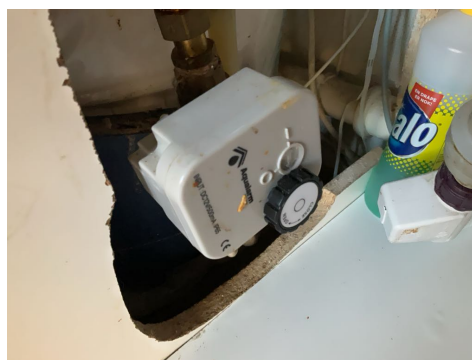
Automatisk lekkasjesikring i skap vask kjøkken

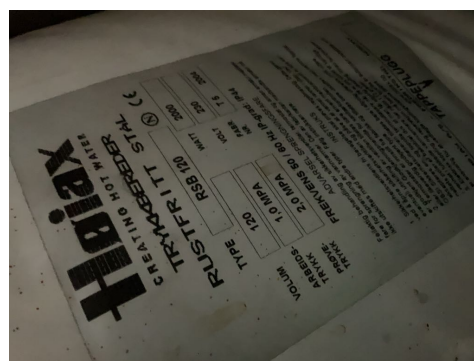
Hvorfor fast tilkobling er påkrevd: Det reduserer risikoen for overbelastning og varmgang i stikkontakter og det er tryggere ved lengre tids bruk, ettersom støpsel og stikkontakt ikke er designet for høy kontinuerlig belastning.

- Det bør etableres tilfredsstillende el-tilkobling etter gjeldende forskrift.
- Det er ikke behov for utbedringstiltak siden tanken fungerer i dag, men ut ifra alder kan skader plutselig oppstå på eldre tanker.

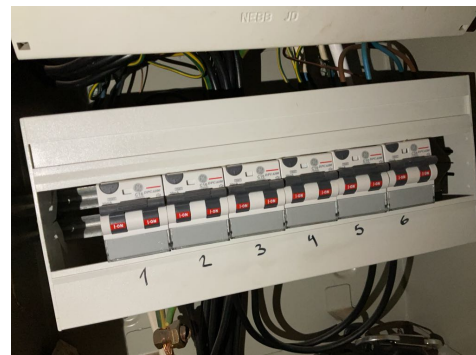
**Ja Det er ikke utført kontroll av anlegg siste 5 år. Anbefales på generelt grunnlag, da feil/avvik kan forekomme over tid og ikke alltid mulig å oppdage på enkel kontroll av anlegg.**

**MERK: Det er ikke kjent om panelovn bad er godkjent for bruk i våtrom. Må kontrolleres.**
